PROCES-VERBAL DE DESCRIPTION

05/02/2021

Certifie m'être spécialement transporté ce jour à CHATILLON SUR-CHALARONNE (01400), 16 place des Droits de l'Homme, afin de dresser un procès-verbal de description du bien immobilier appartenant à Monsieur X

Il s'agit d'une villa de plain-pied avec terrain attenant construite en 1991 comprenant : entrée, séjour /salon, bureau, trois chambres, salle de bain, WC, ainsi qu'une extension en cours de réalisation, comprenant : une buanderie, une grande pièce de vie et un WC .

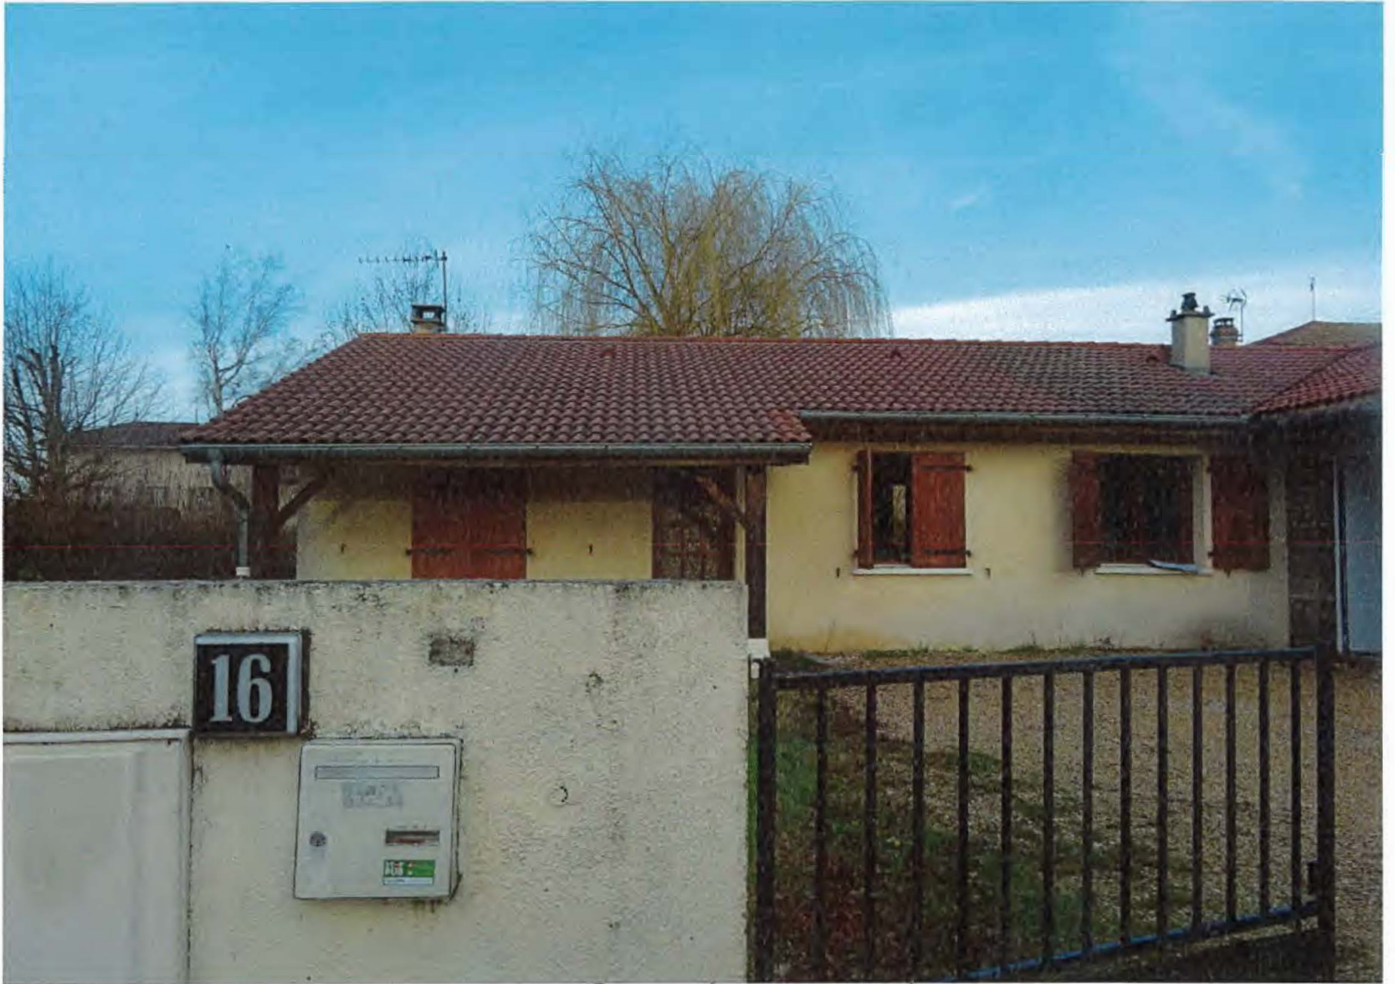
Facade Est

Les murs sont constitués de moellons, recouverts de crépi, en assez bon état. Quelques petits éclats sont visibles, ainsi que des remontées d'humidité.

Il existe également, à l'Est, une terrasse carrelée, avec plusieurs carreaux cassés. Cette terrasse est abritée par un auvent, soutenu par deux piliers en bois.

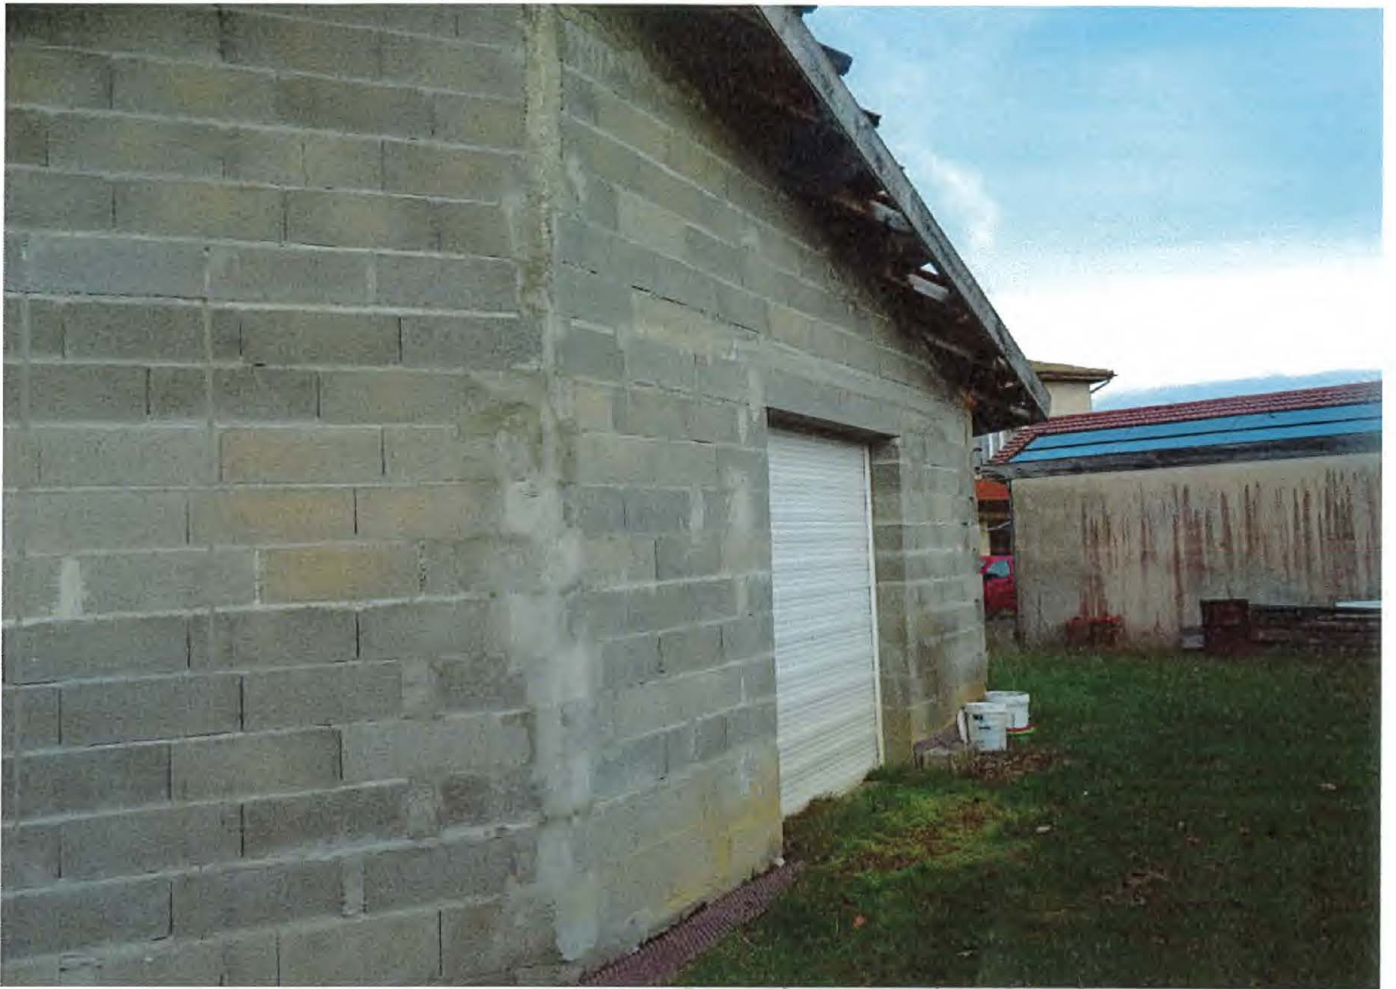
Facade East Extension

Les murs sont constitués de moellons non crépis.

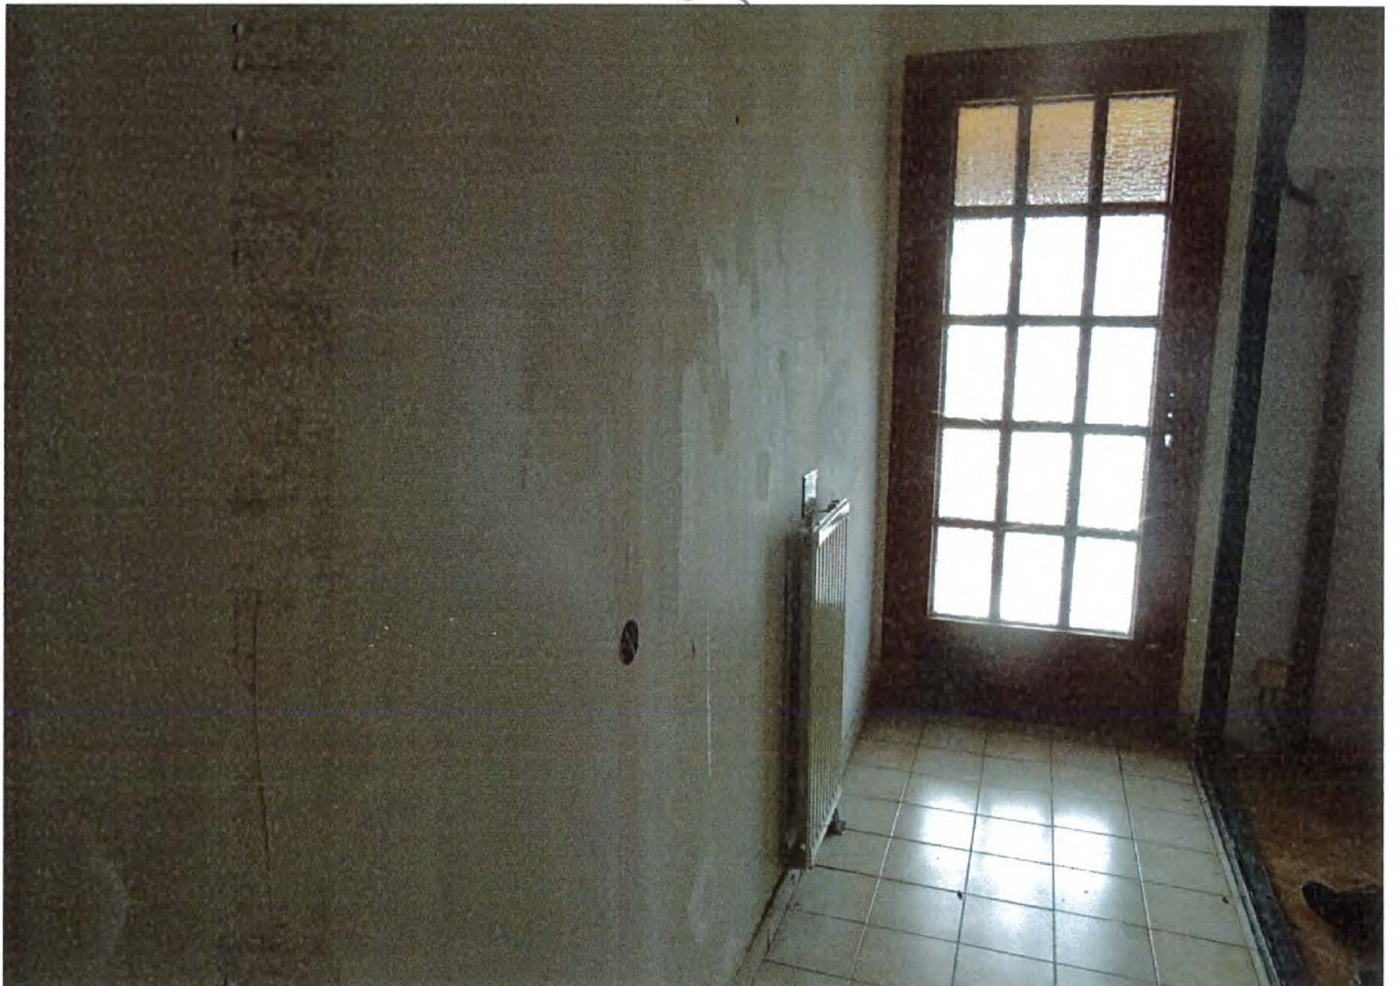
Hall entrée

A noter que la porte est dépourvue de serrure et de poignée.

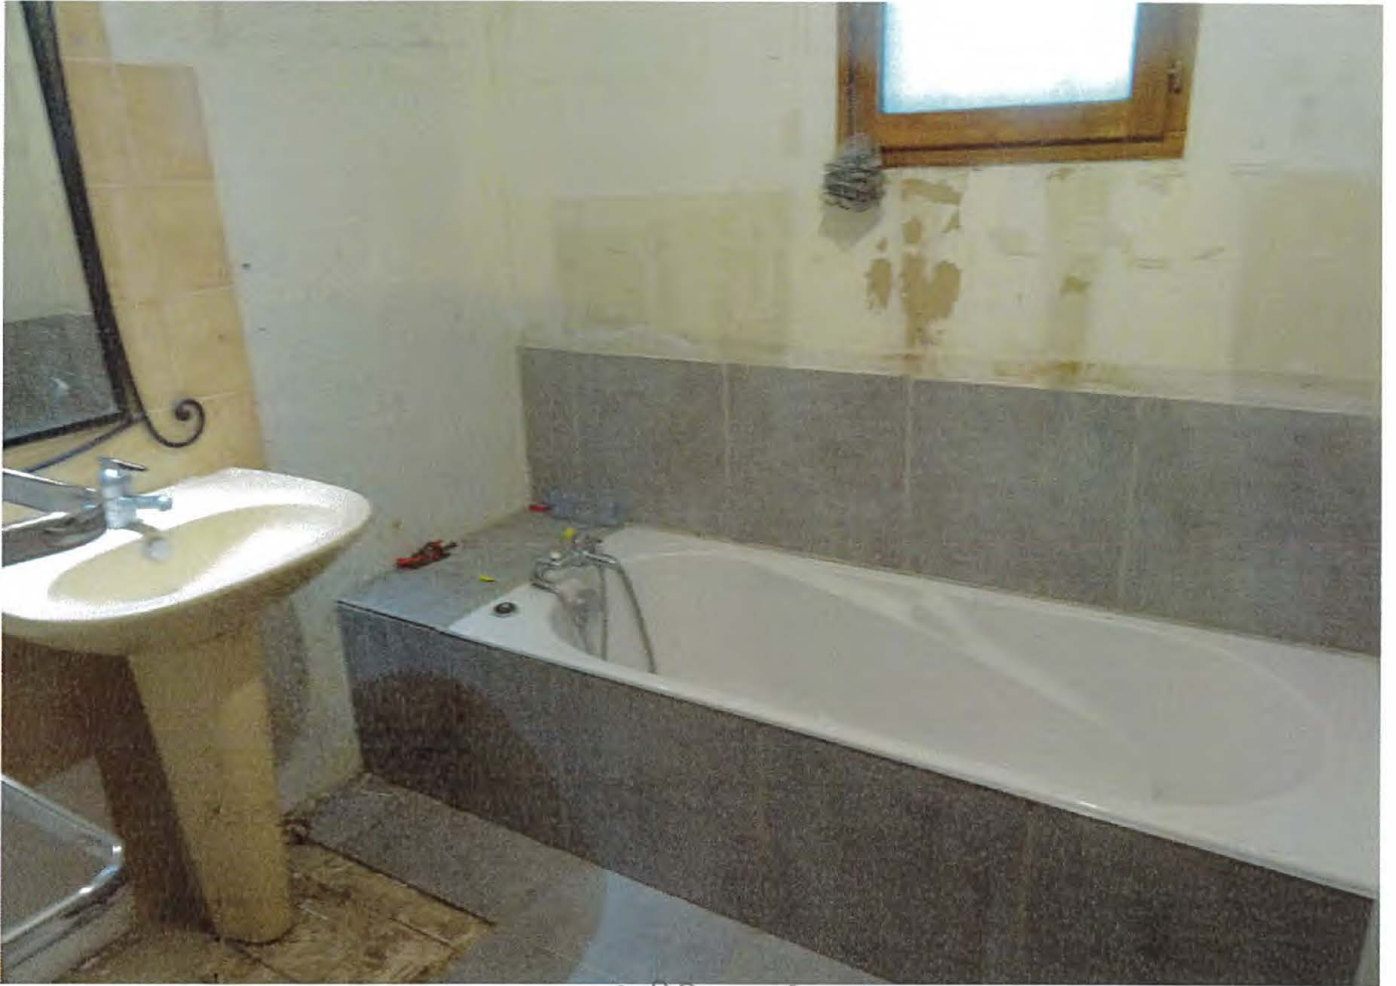
Salle de bains

Le sol est recouvert de carrelage, sauf autour du lavabo.

Les murs sont doublés de placoplâtre, non enduits.

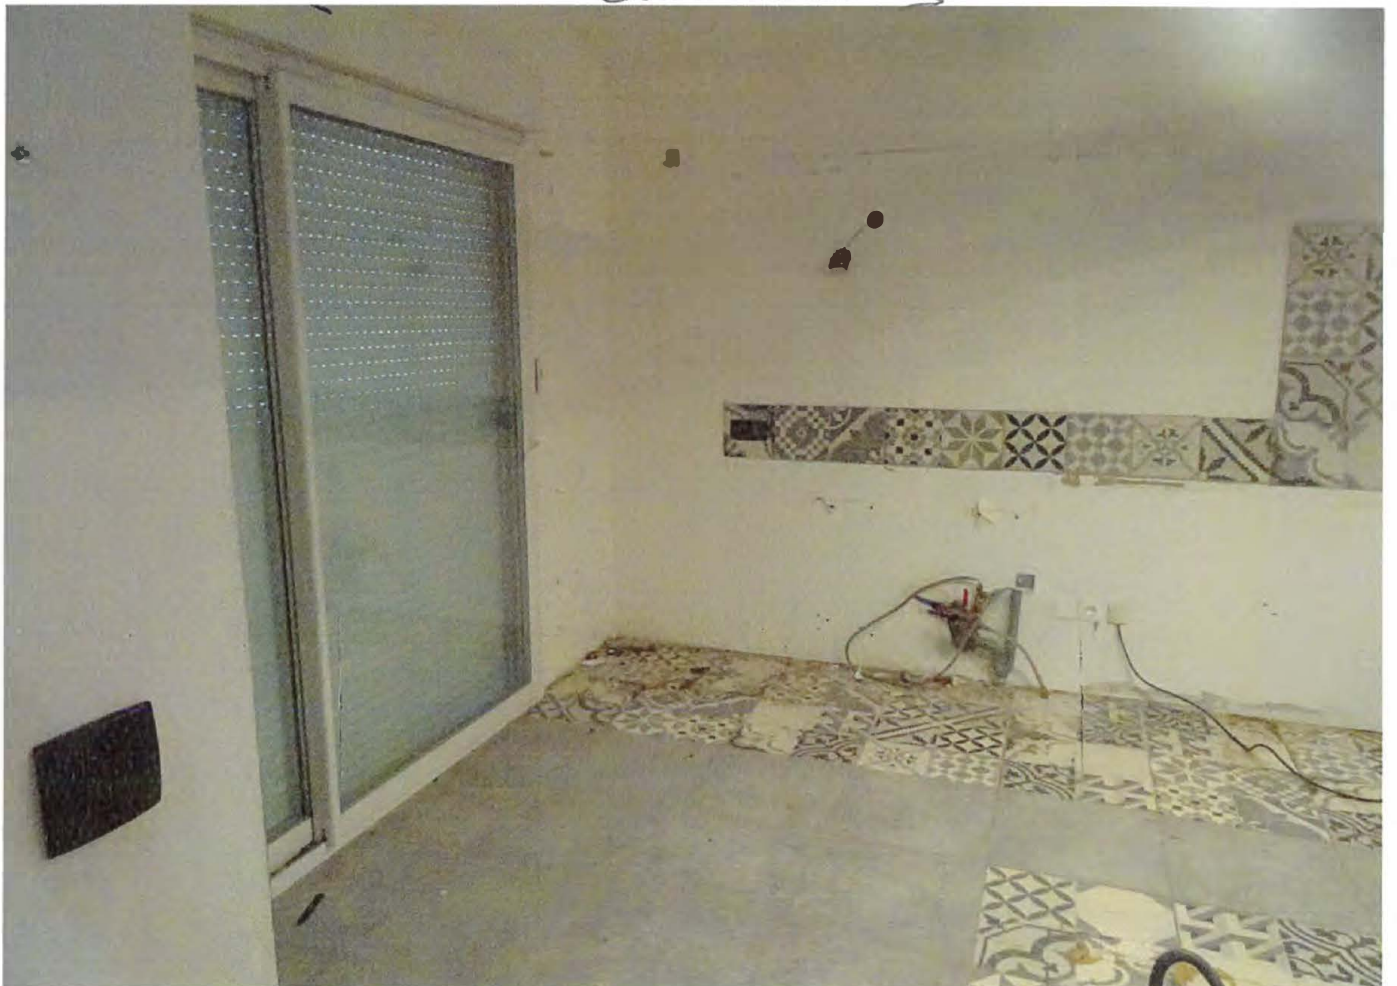
Extension
(cuisine)

Celle-ci comprend une **grande pièce** avec cuisine en cours de réalisation.

L'autre partie de ladite pièce comprend un sol bétonné brut et des murs doublés de placoplâtre non enduits, ainsi qu'une partie brute de moellons.

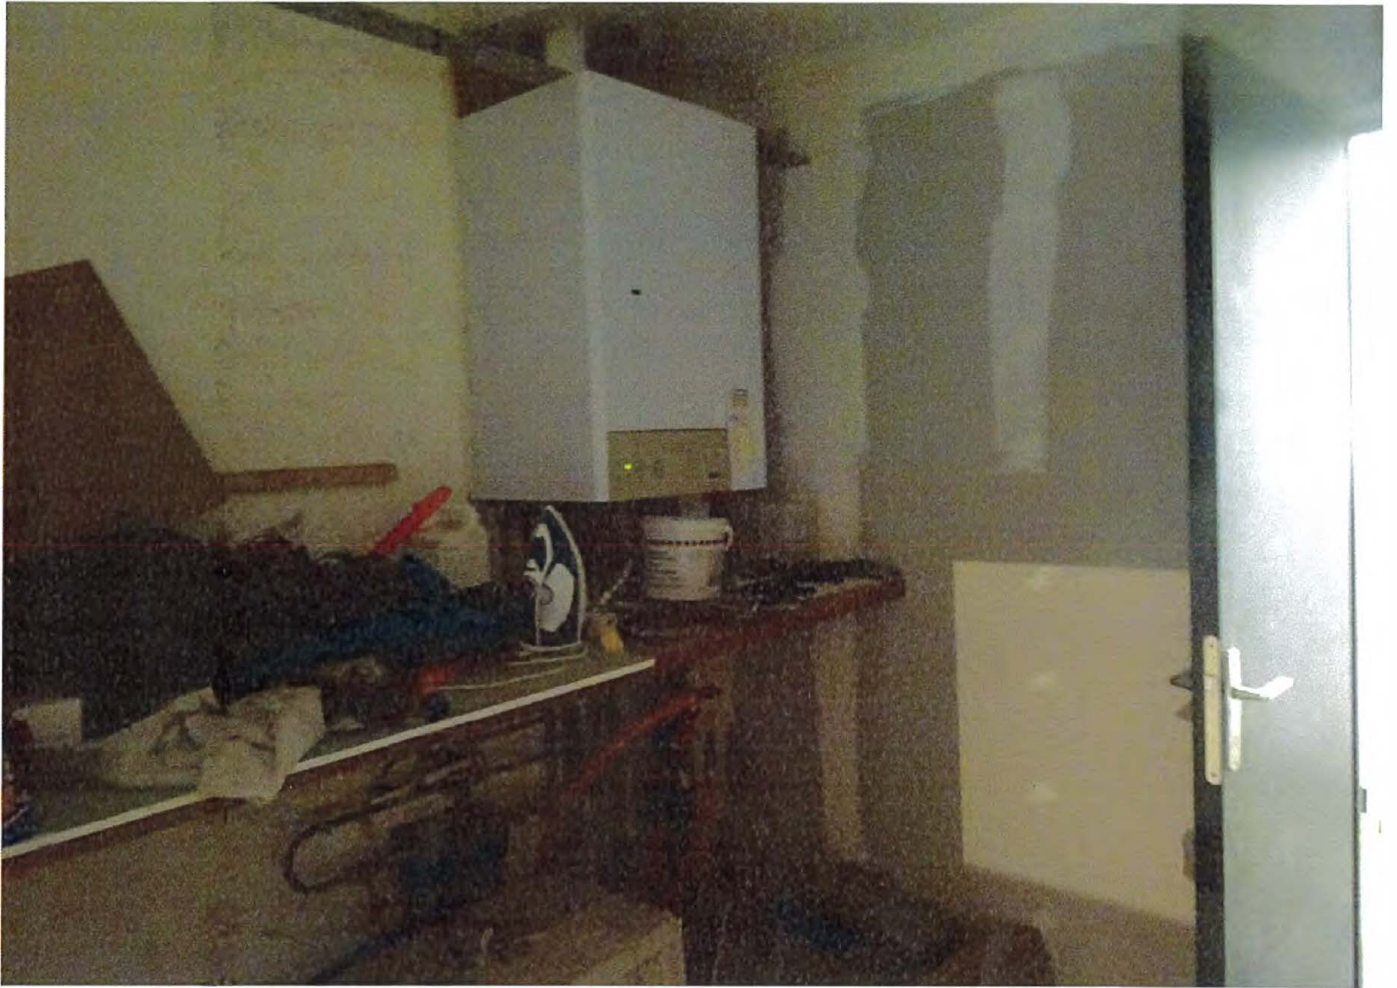
Buanderie

Murs doublés de placoplâtre non enduits.

Plafond doublé de placoplâtre non enduit.
