PROCES-VERBAL DESCRIPTIF

Adresse du bien saisi : 5 rue de Gelives 69660 COLLONGES AU MONT D'OR

Type de bien : un appartement au 2^{ème} étage avec ascenseur et un garage fermé

[Pv descriptif]
[Sept septembre 2021]
[275951]

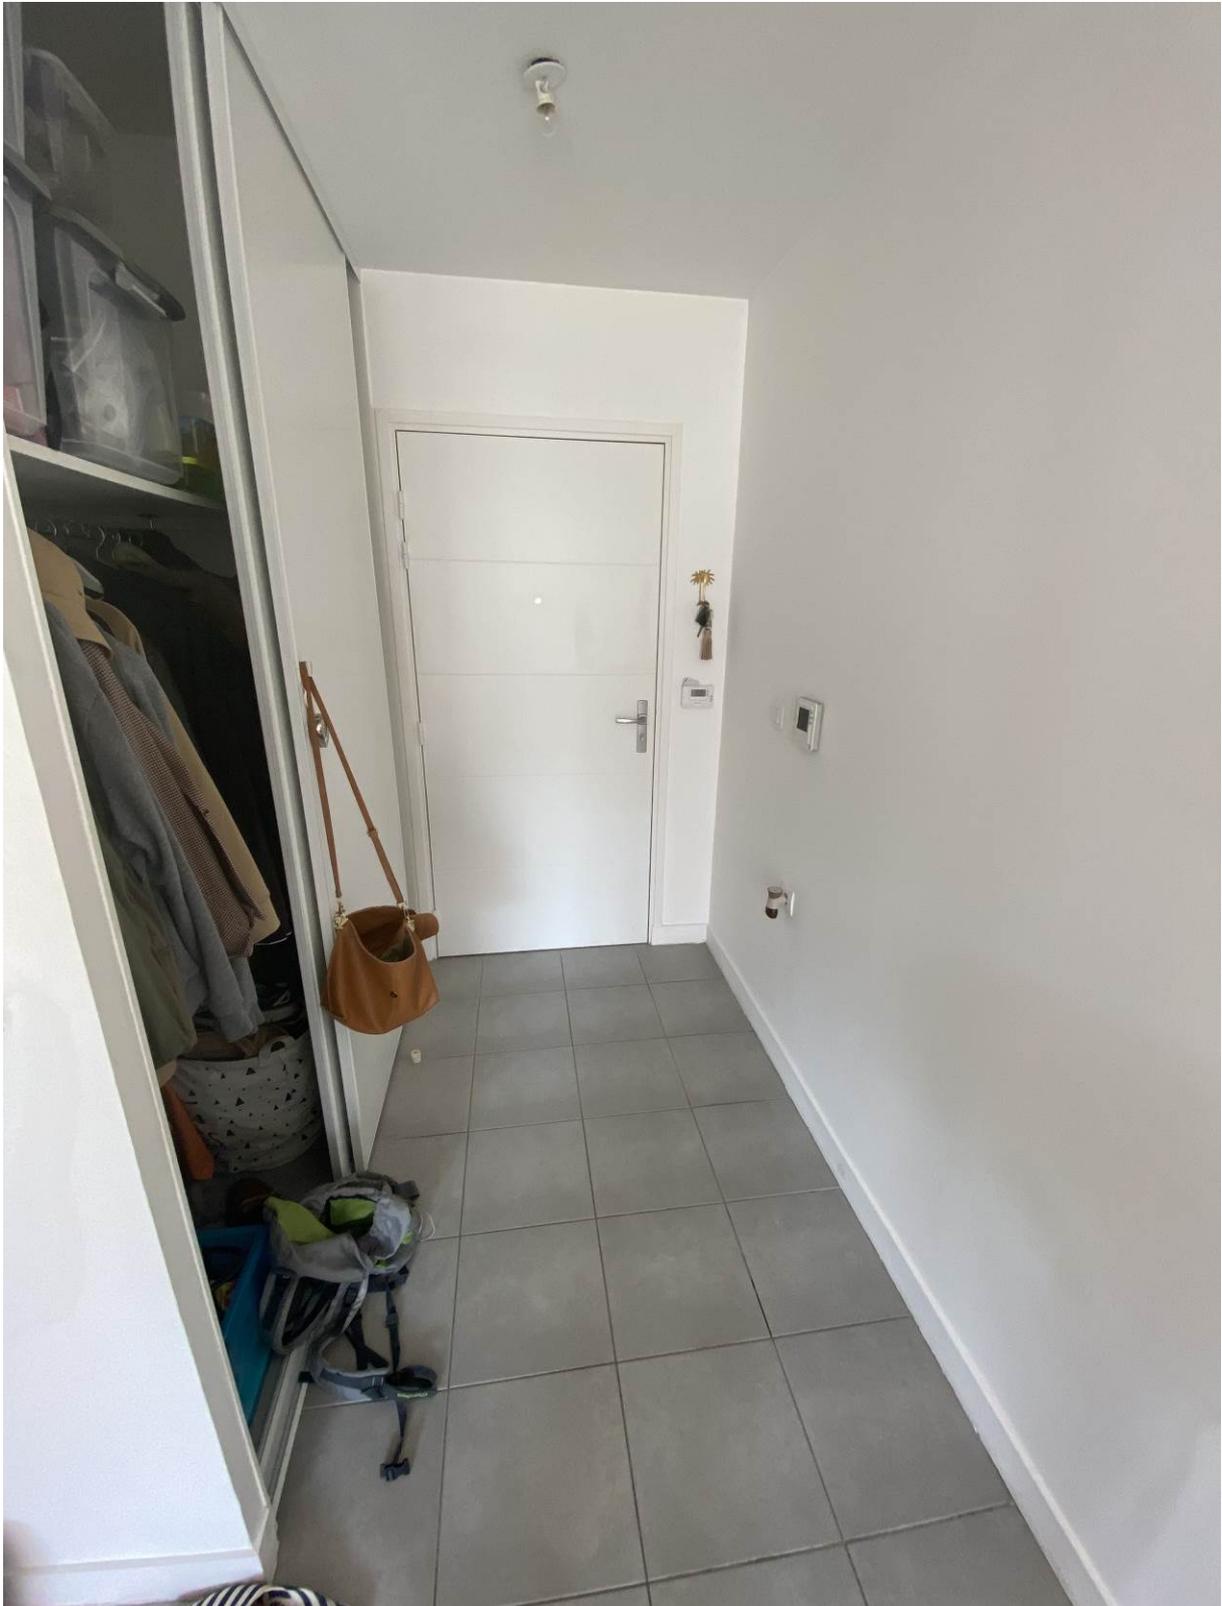
Hall d'entrée

Le sol est couvert d'un carrelage en bon état. Les murs sont couverts d'une peinture en bon état.

Sur la droite se trouve un placard mural en bon état.

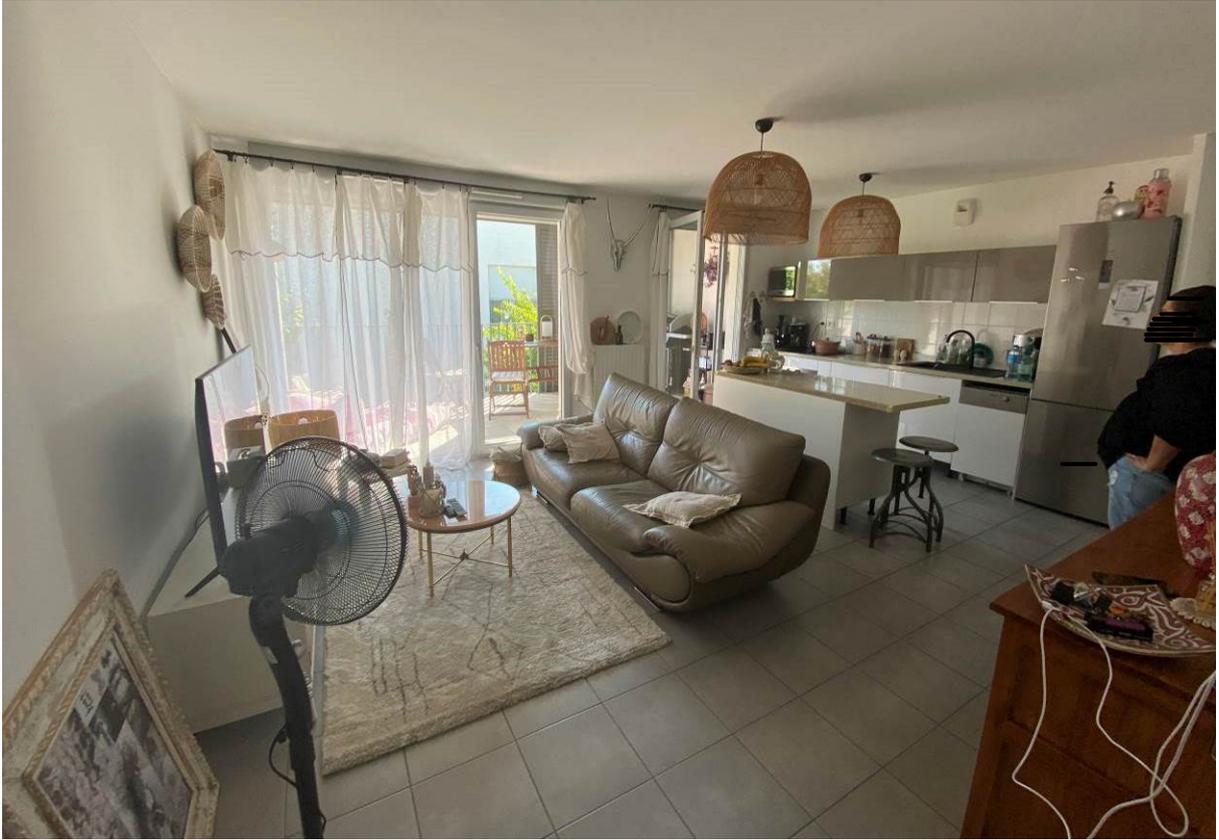
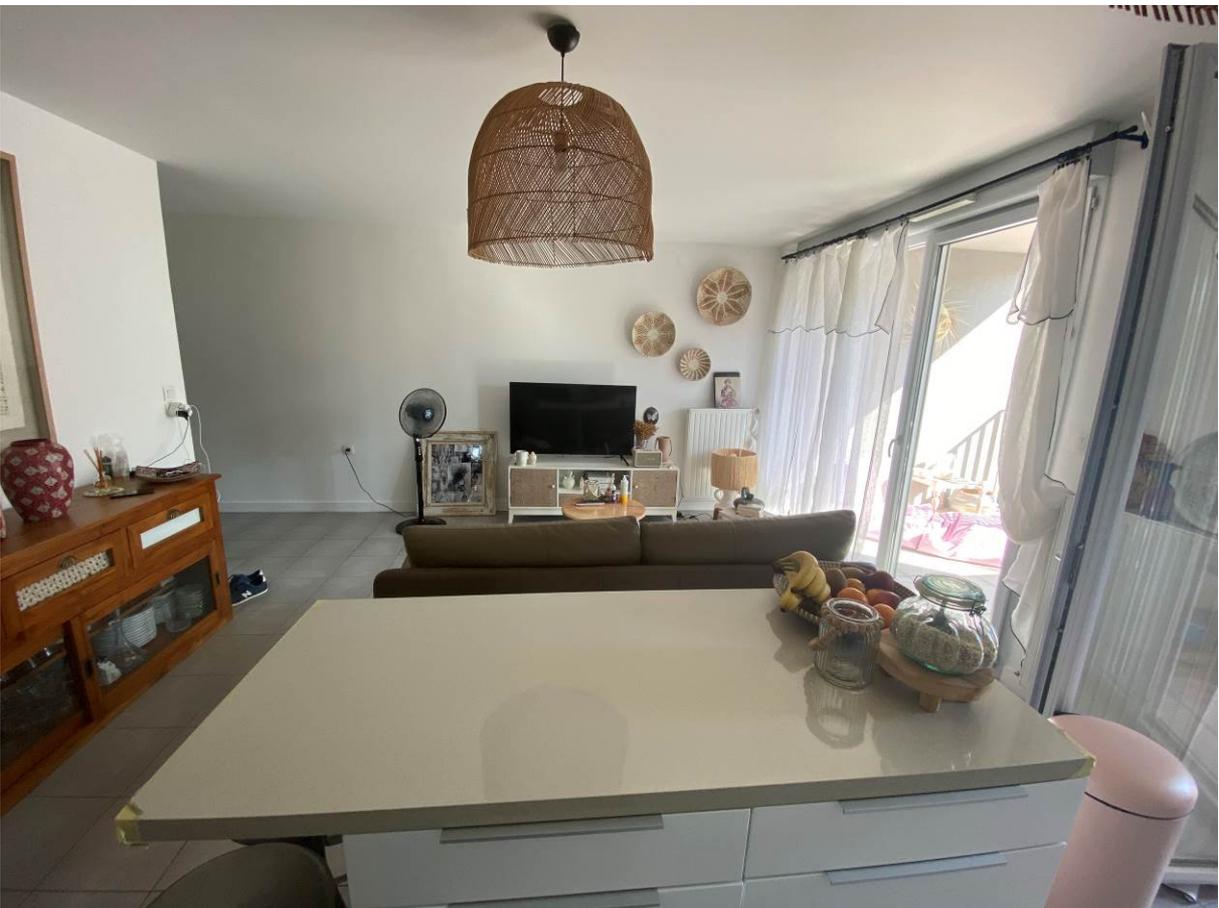
Le salon

Le sol est couvert d'un carrelage en bon état. Les murs sont couverts d'une peinture en bon état.

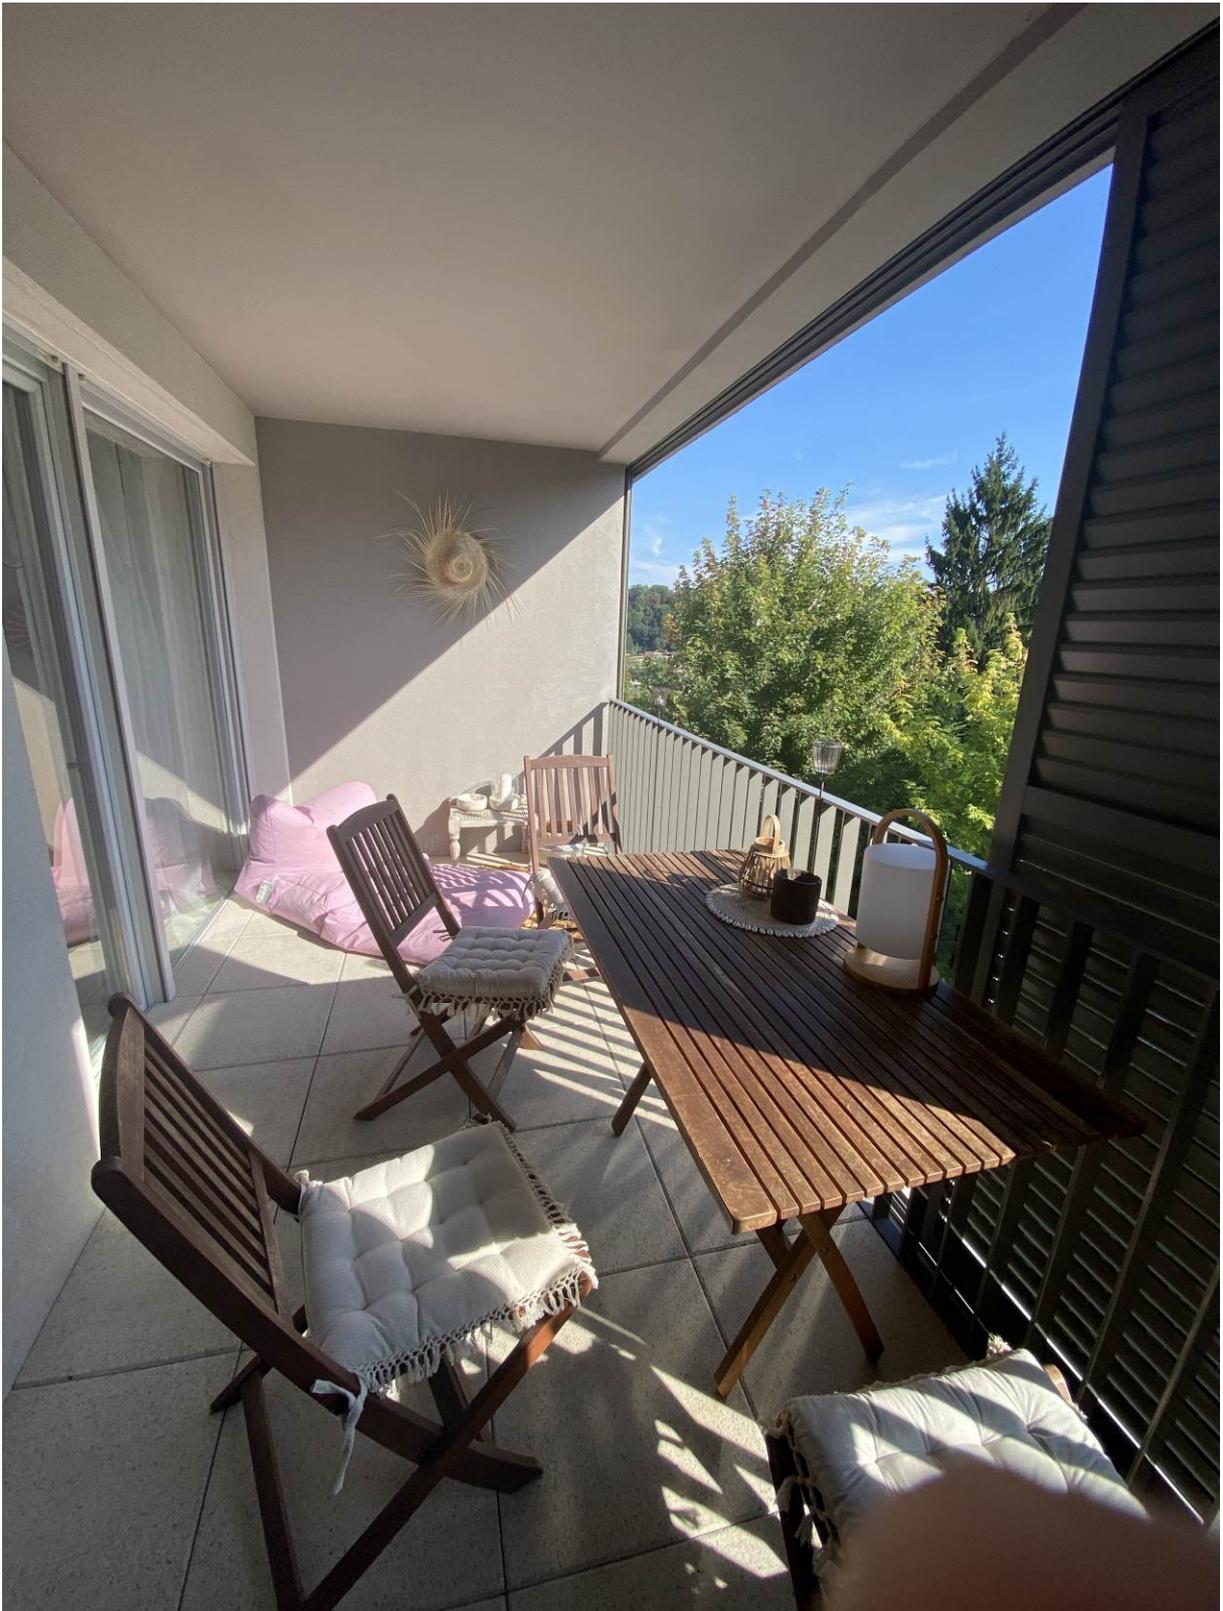
Deux portes vitrées donnent accès à un grand balcon en bon état.

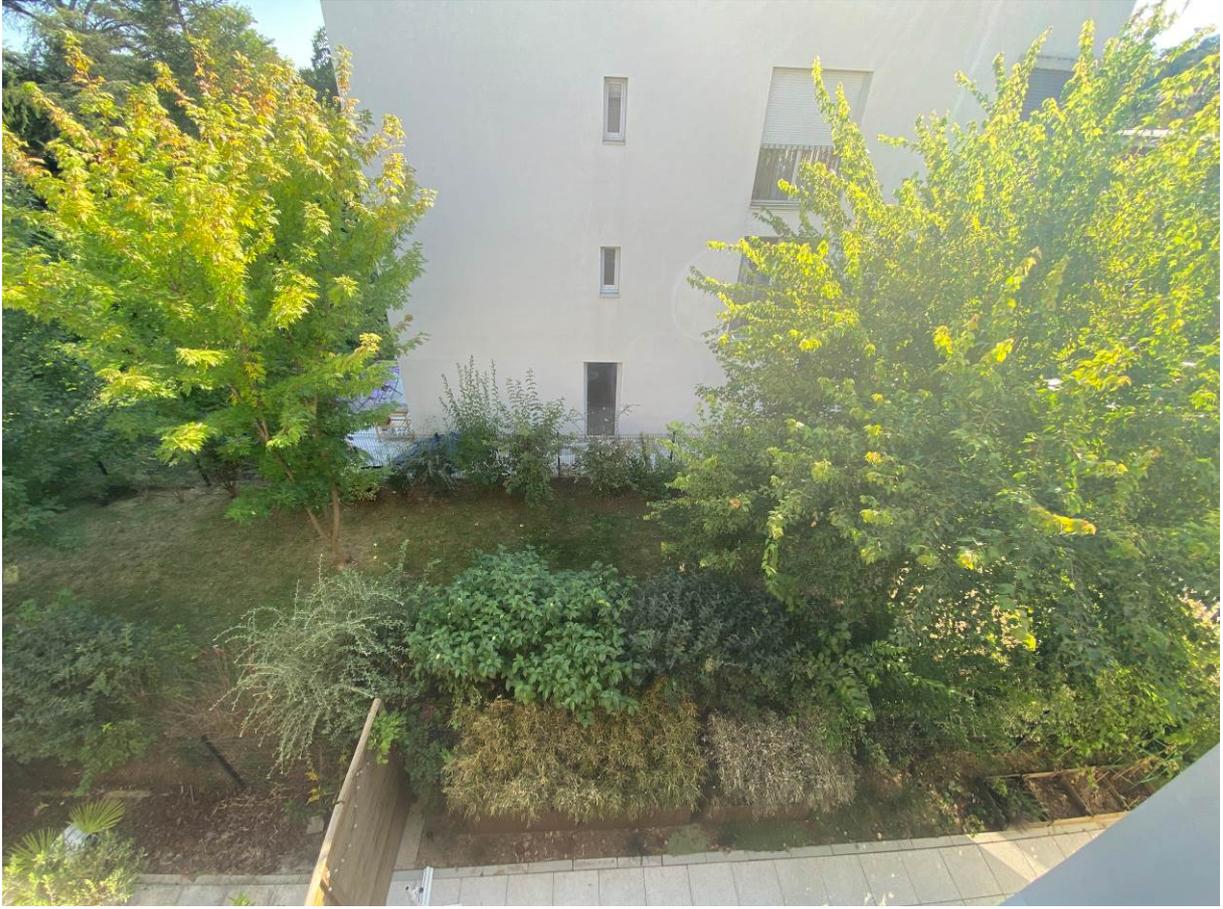
Le balcon donne sur un jardin en bon état.

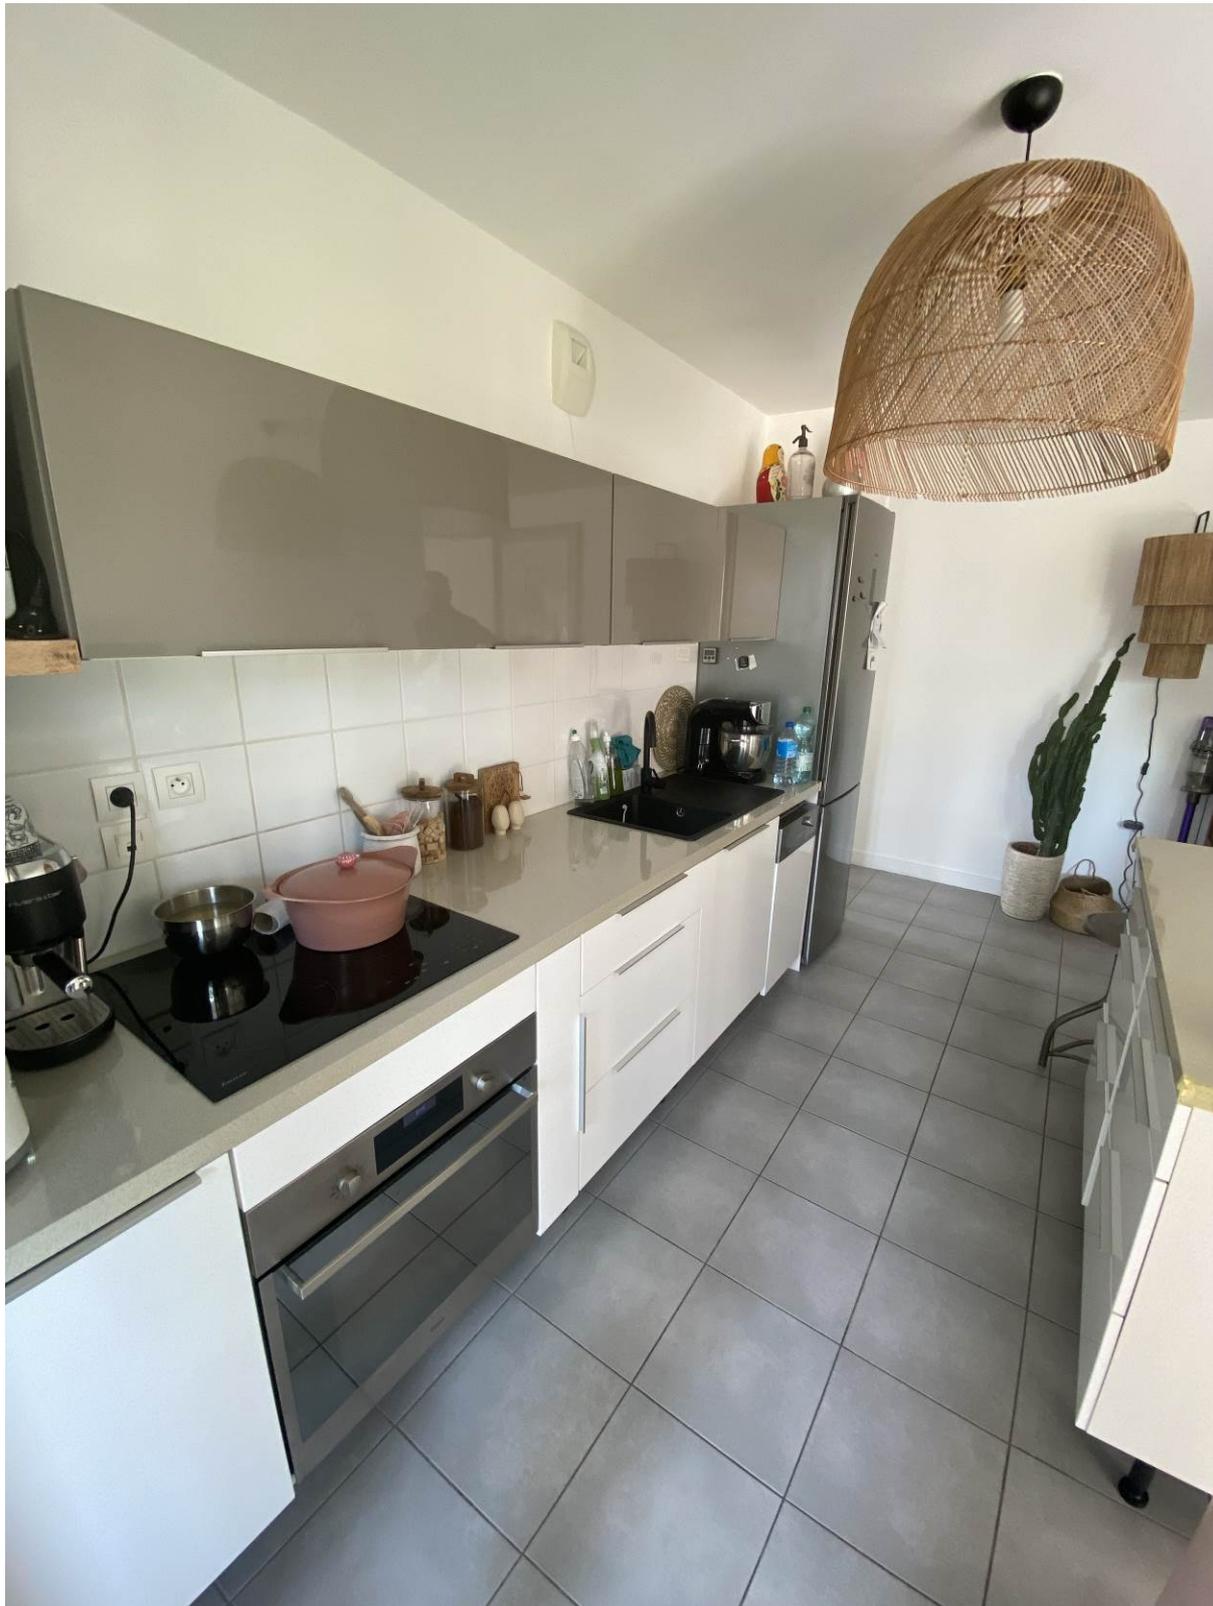
Cuisine

Le carrelage du sol et la faïence et la peinture murale sont en bon état.

Les meubles de cuisine ont été posés par le locataire.

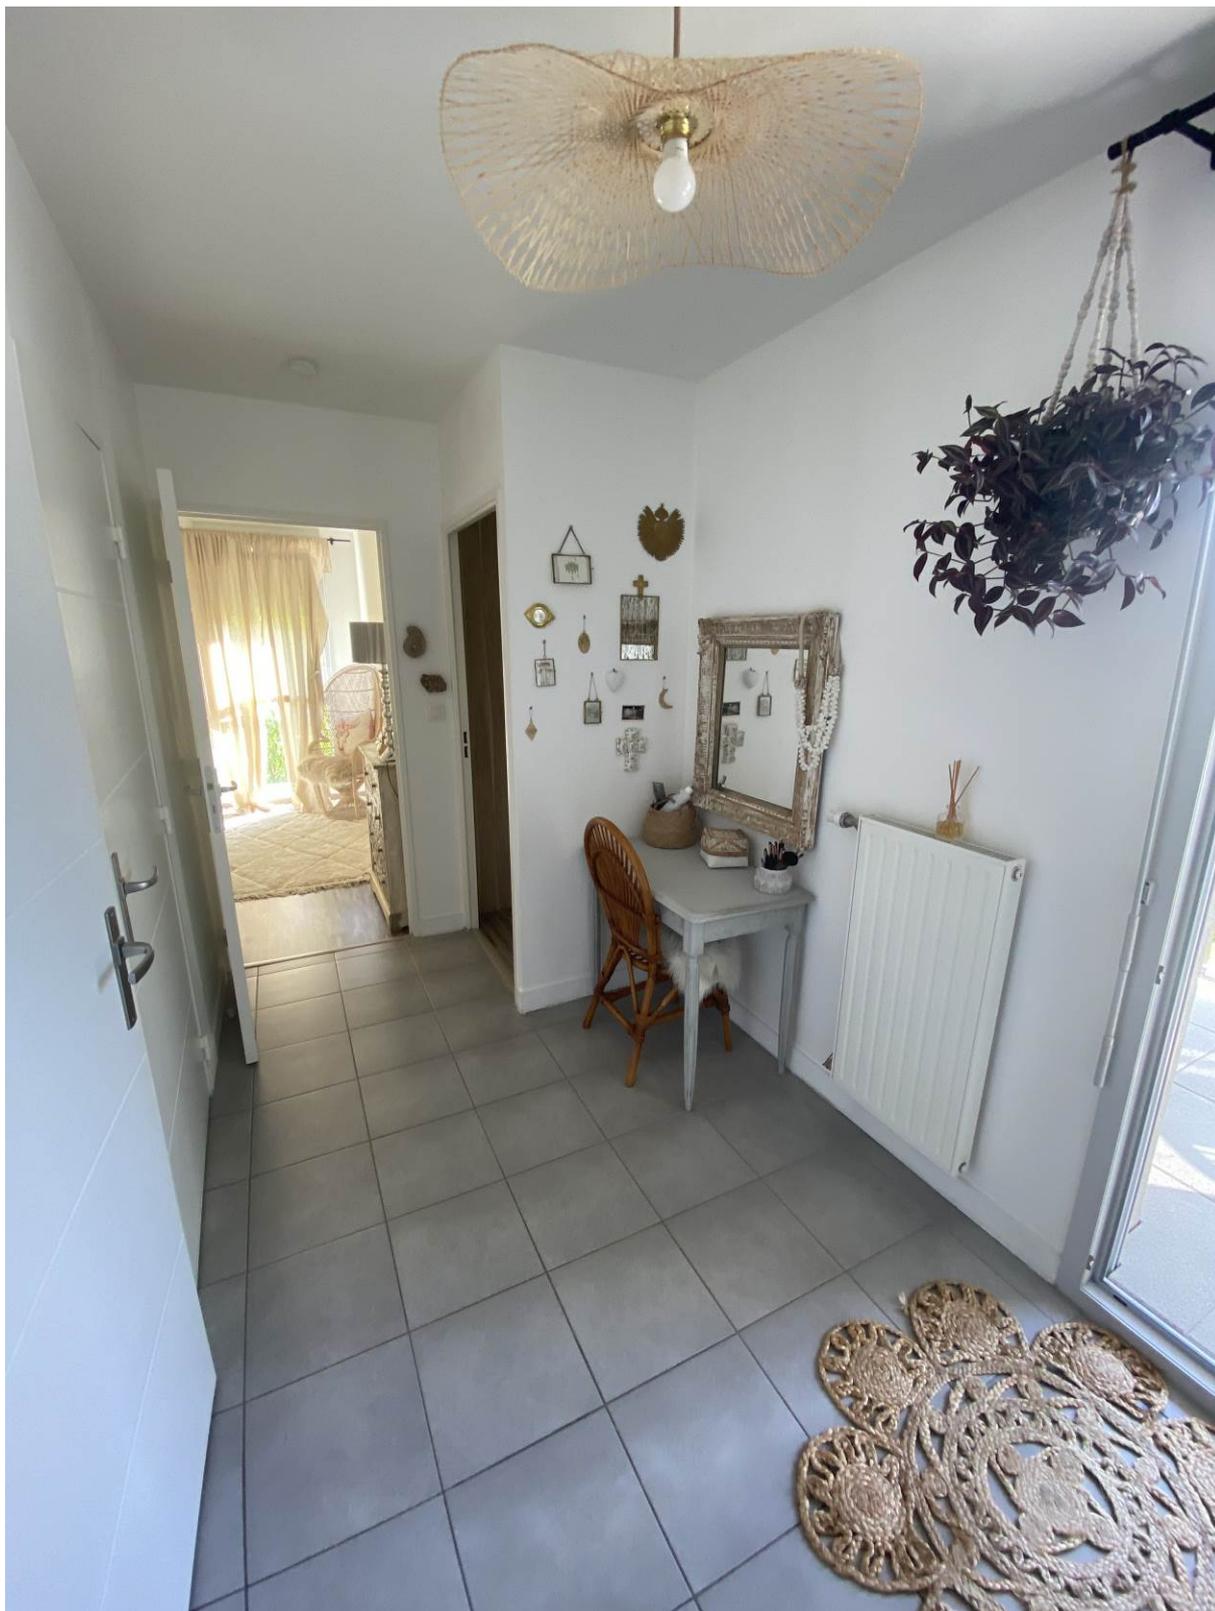
Un couloir, sol carrelé en bon état et aux murs couverts de peinture en bon état, donne accès aux chambres et à un second balcon.

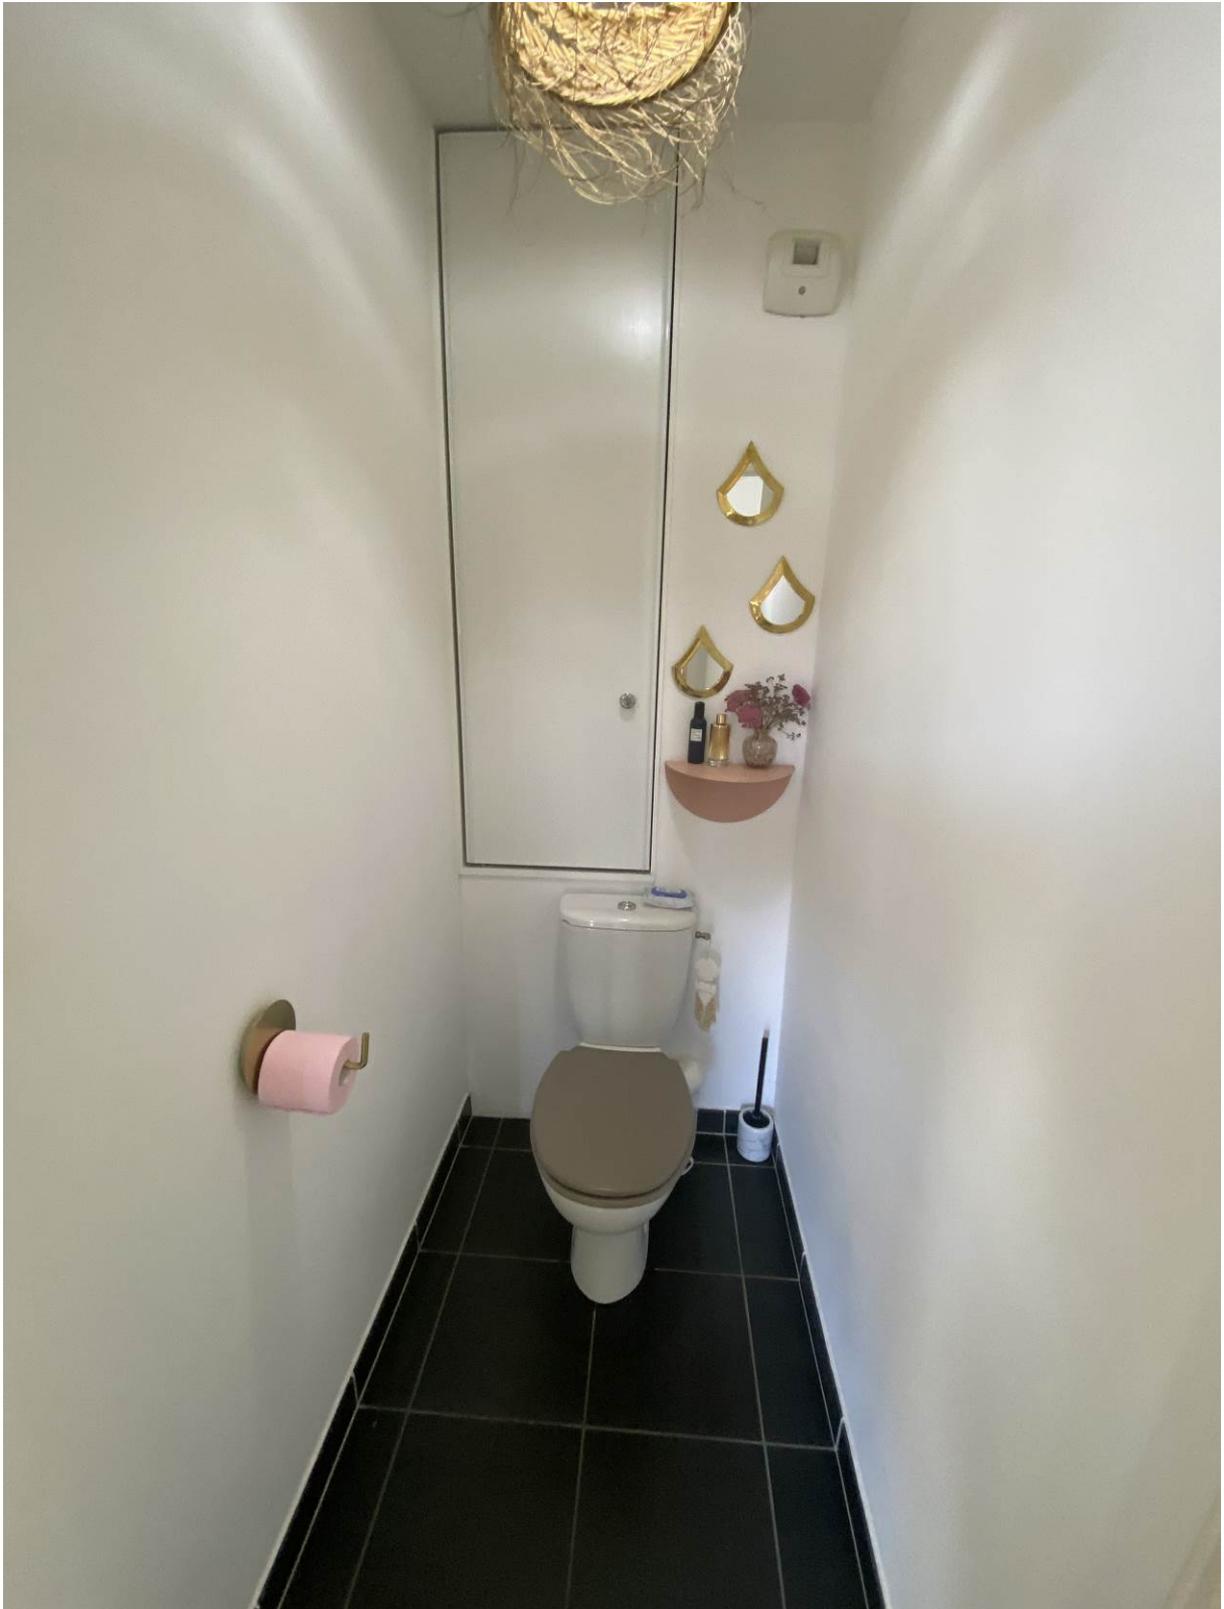
Toilettes

Le sol est couvert d'un carrelage en bon état.

Les murs sont couverts d'une peinture en bon état.

La cuvette est en bon état.

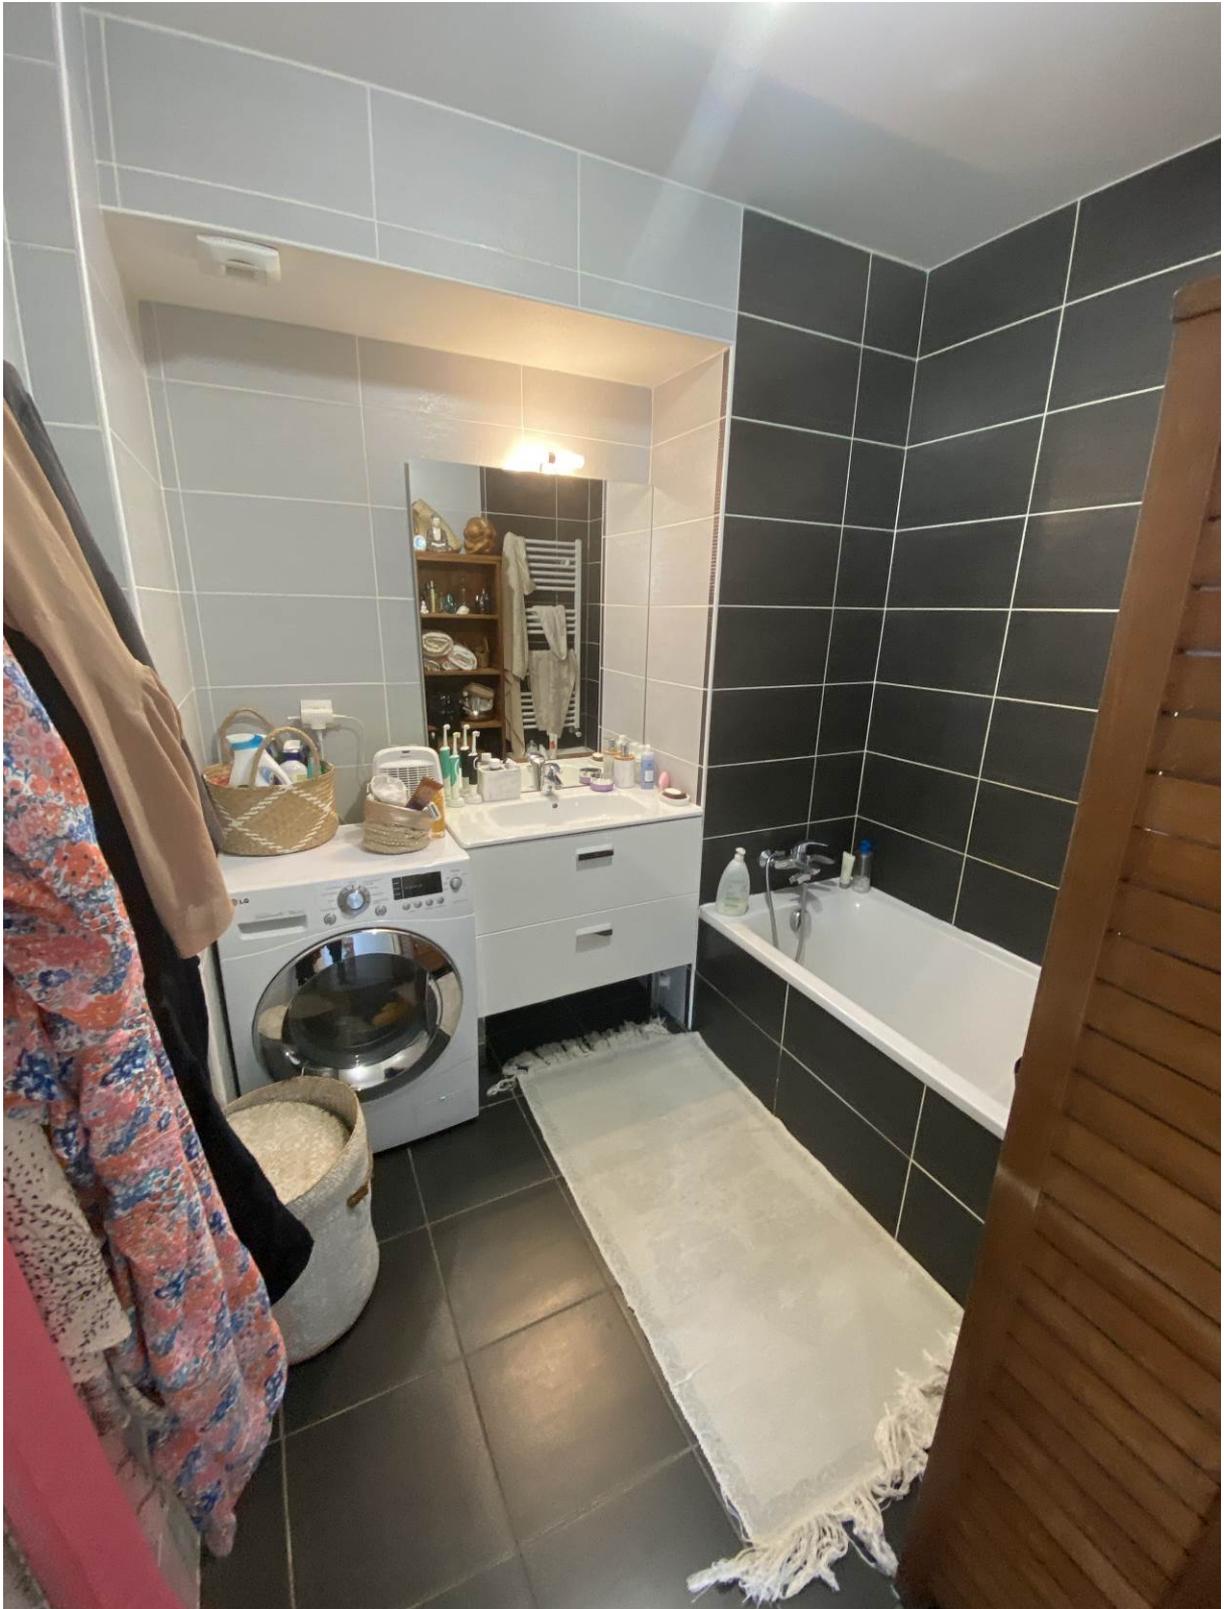
Salle de bains

Le sol est couvert d'un carrelage en bon état.

Les murs sont couverts jusqu'au plafond d'une faïence en bon état.

La baignoire est en bon état, tout comme le lavabo.

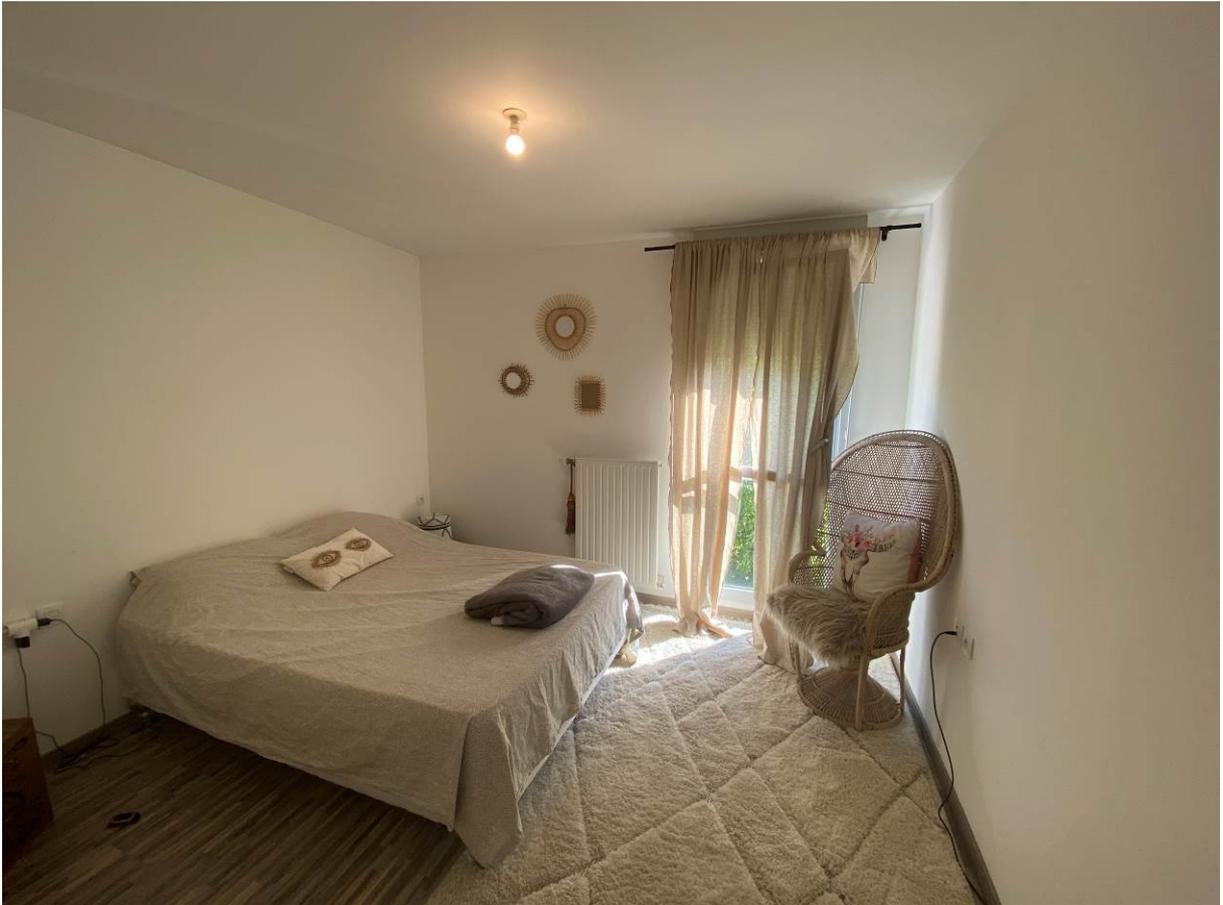
Chambre 1 (à côté de la salle de bain)

Le sol est couvert d'un parquet en bon état.

Les murs sont couverts d'une peinture en bon état.

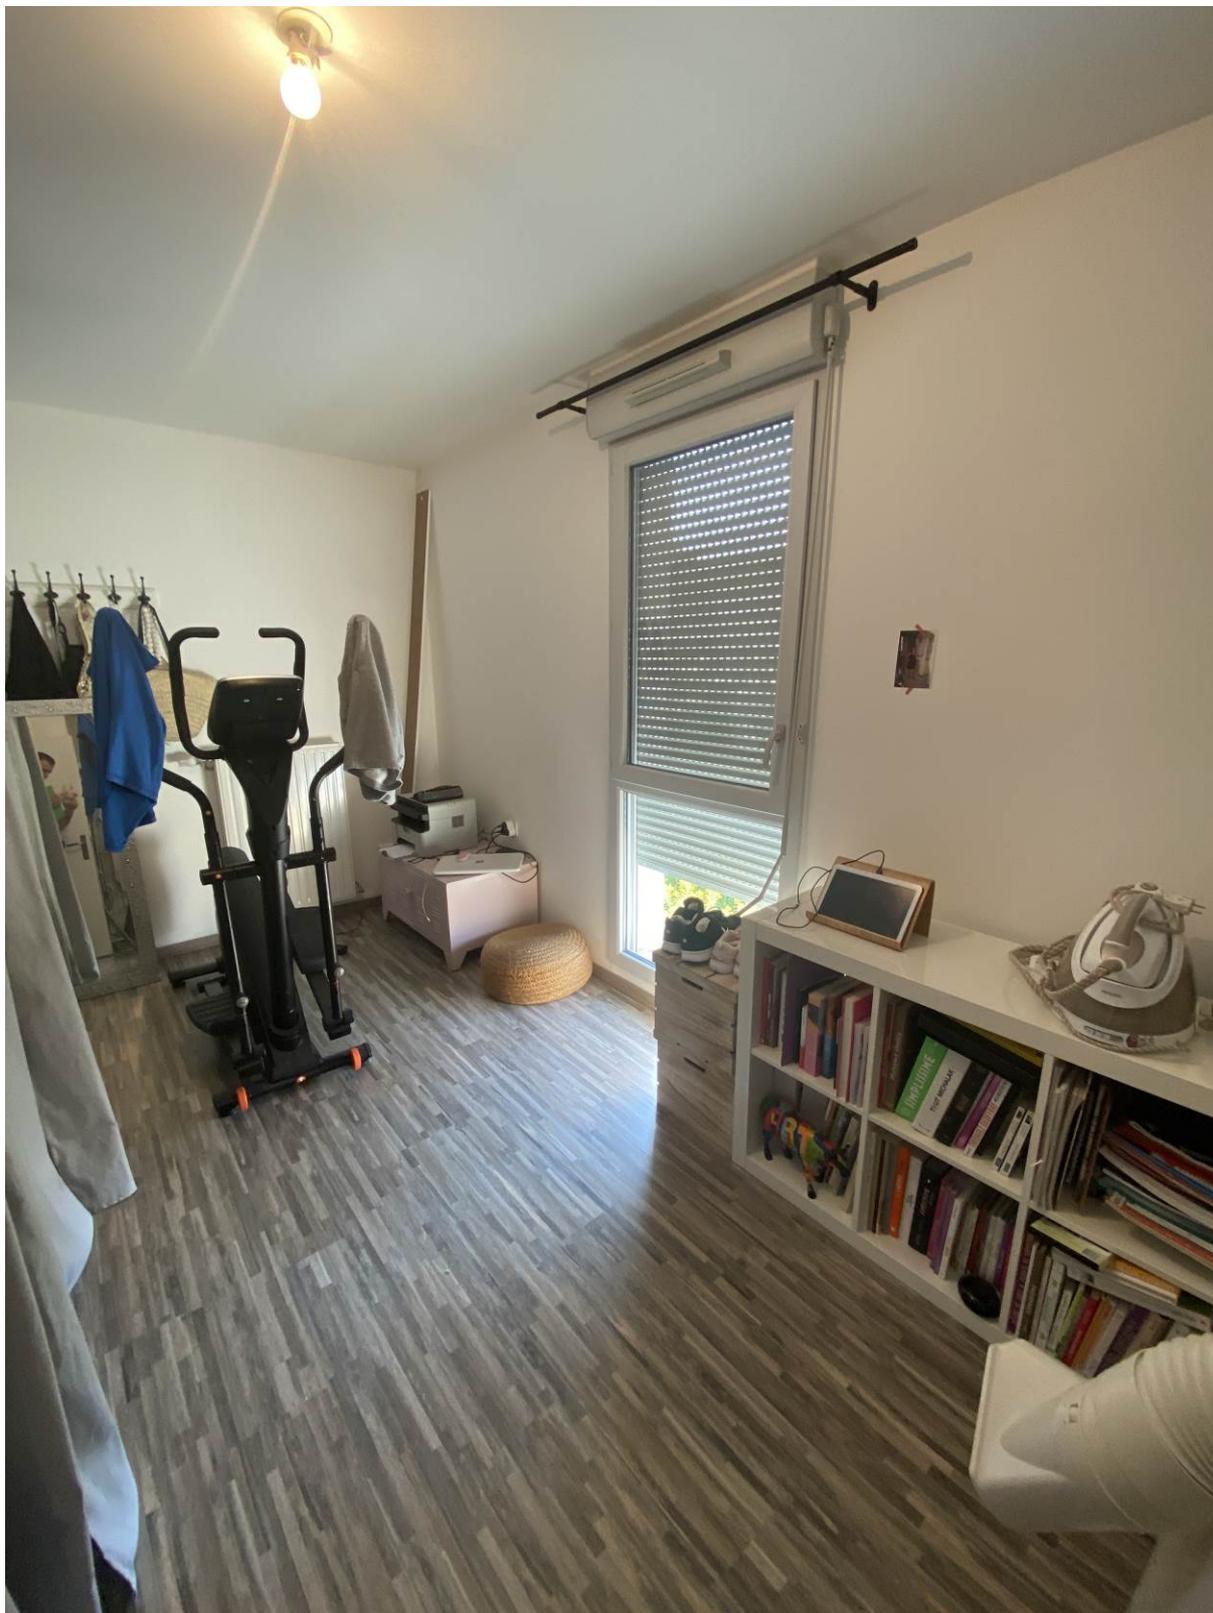
Chambre 2 côté du second balcon

Le sol est couvert d'un parquet en bon état.

Les murs sont couverts d'une peinture en bon état.

Cette pièce comporte un grand placard mural en bon état.

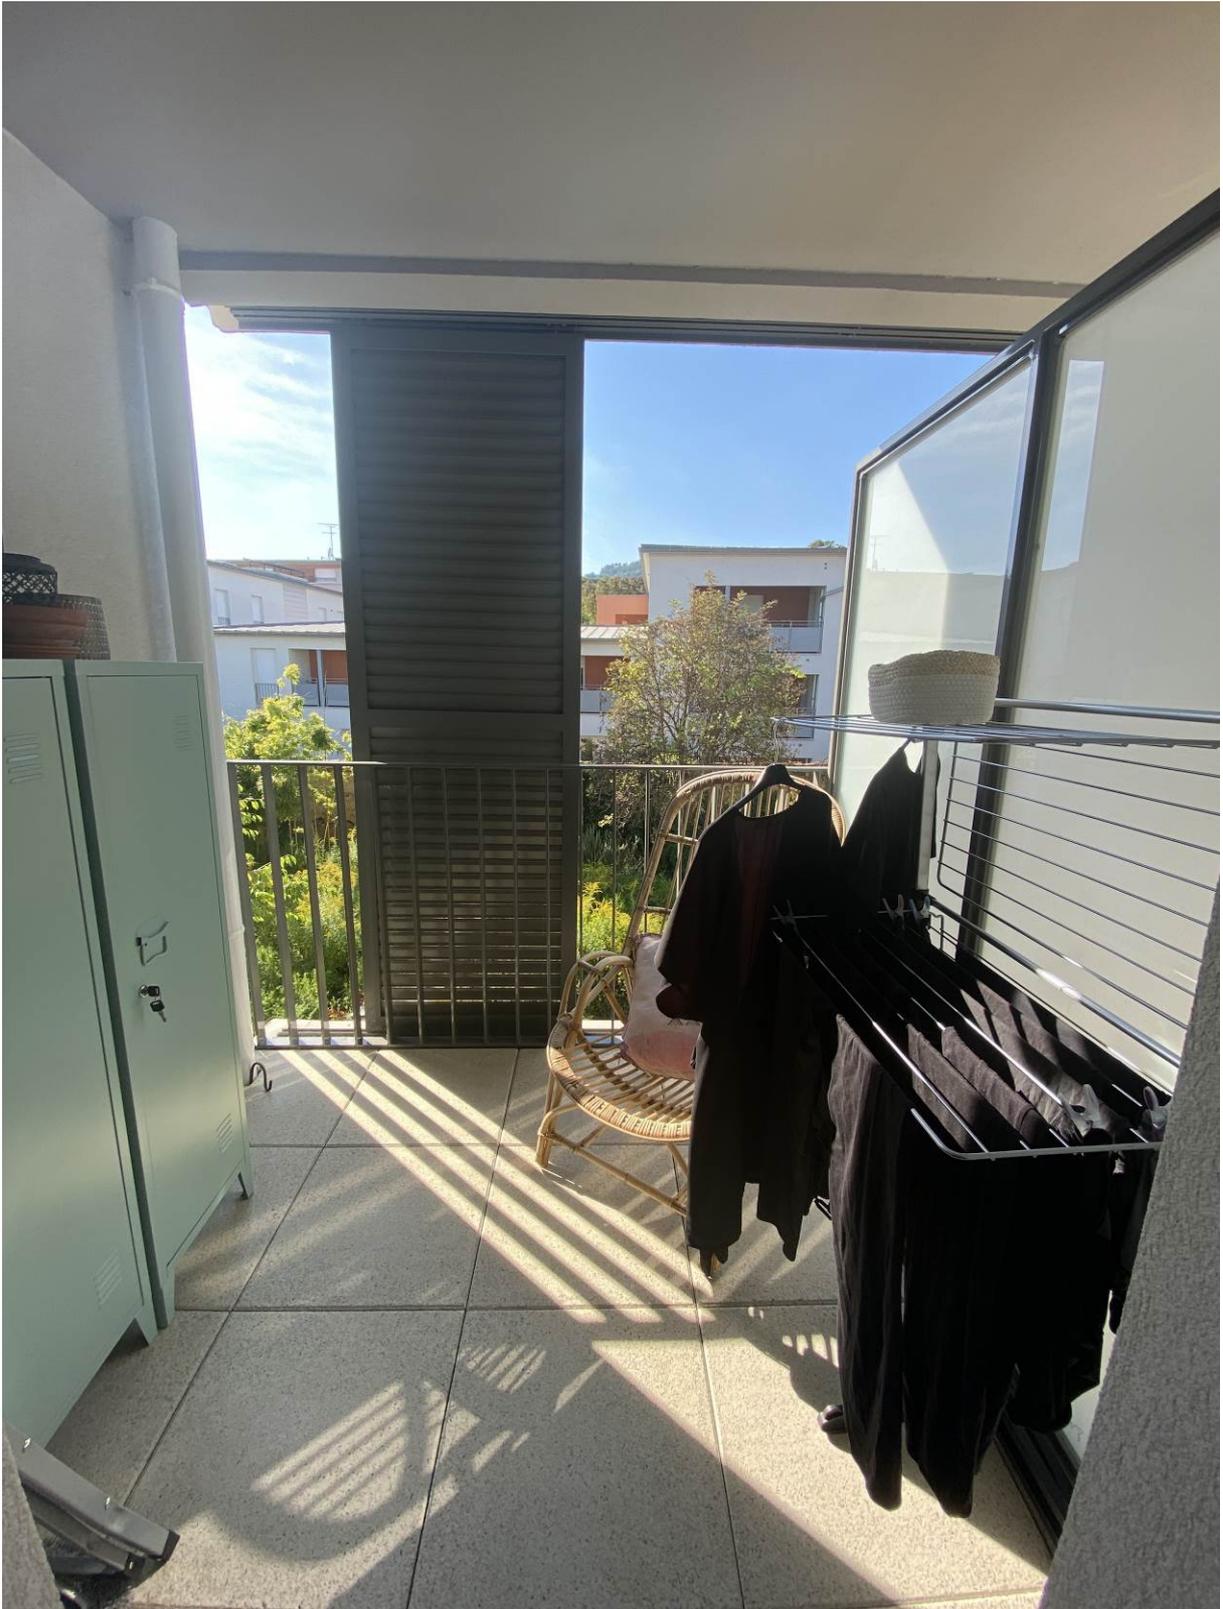
Second balcon

Le sol est couvert de carrelage en bon état.

Les murs sont également en bon état.

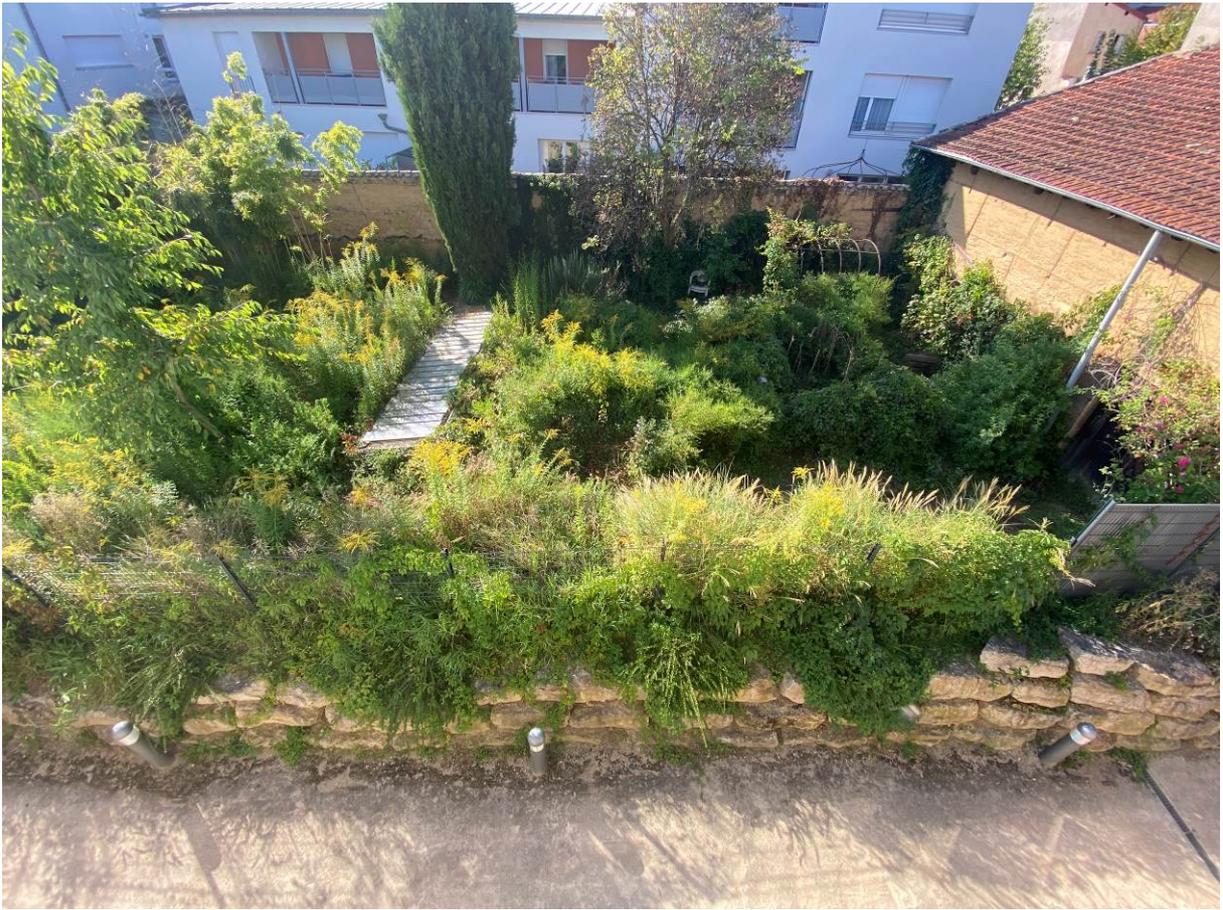
Ce balcon donne sur un grand jardin.

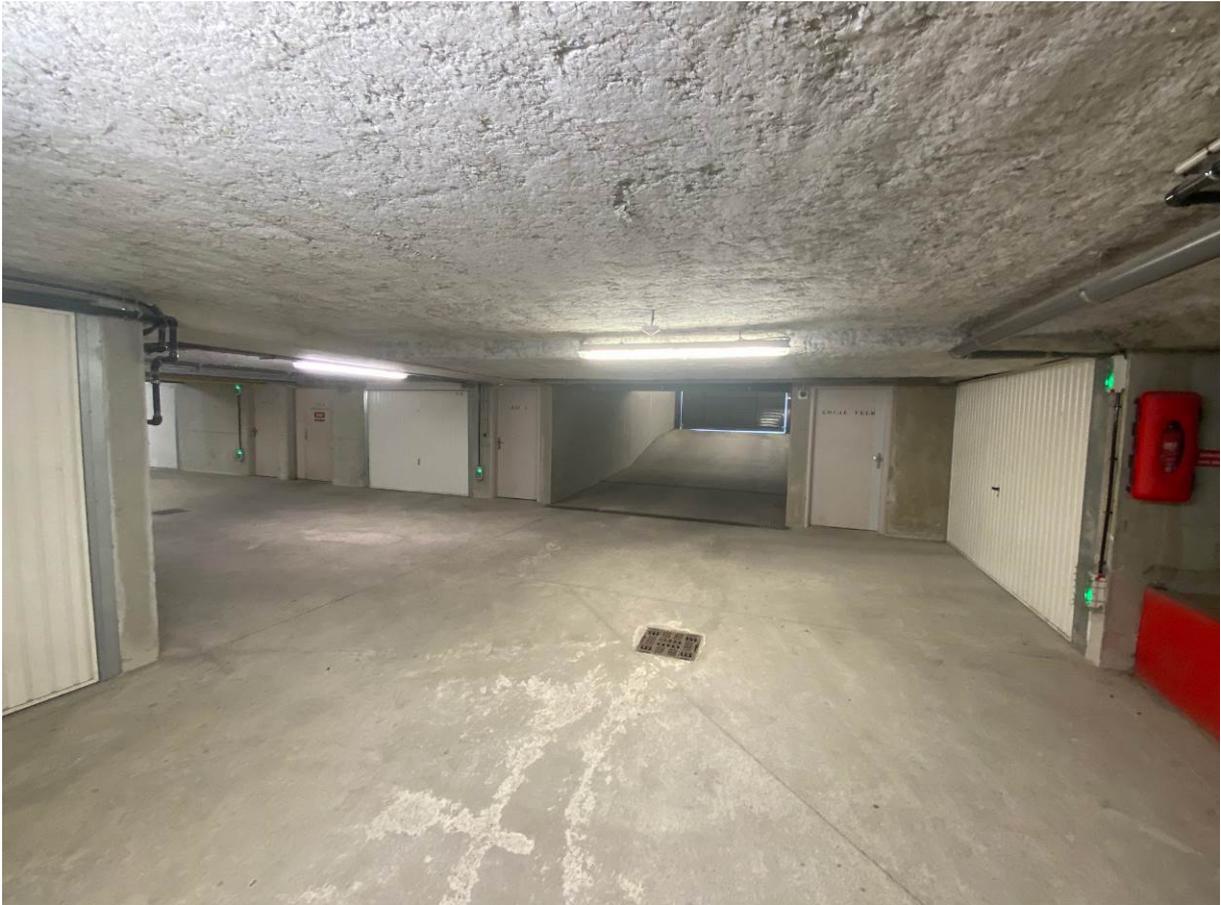
Garage n°2 occupé par le locataire

La porte et l'intérieur du garage sont en bon état.
