PROCES VERBAL DE DESCRIPTION

Aucun paiement n'étant intervenu, il m'est demandé, de dresser un procès-verbal de description des biens immobiliers lui appartenant et sis 11 place Painlevé / 6 rue Delavelle à Saint-Etienne, cadastrés Section BY n° 65.

Les biens de la SCI MECHEROUR consistent en un tènement immobilier réunissant deux maisons mitoyennes, bénéficiant d'un accès depuis la place Paul Painlevé et d'un accès depuis la rue Delavelle.

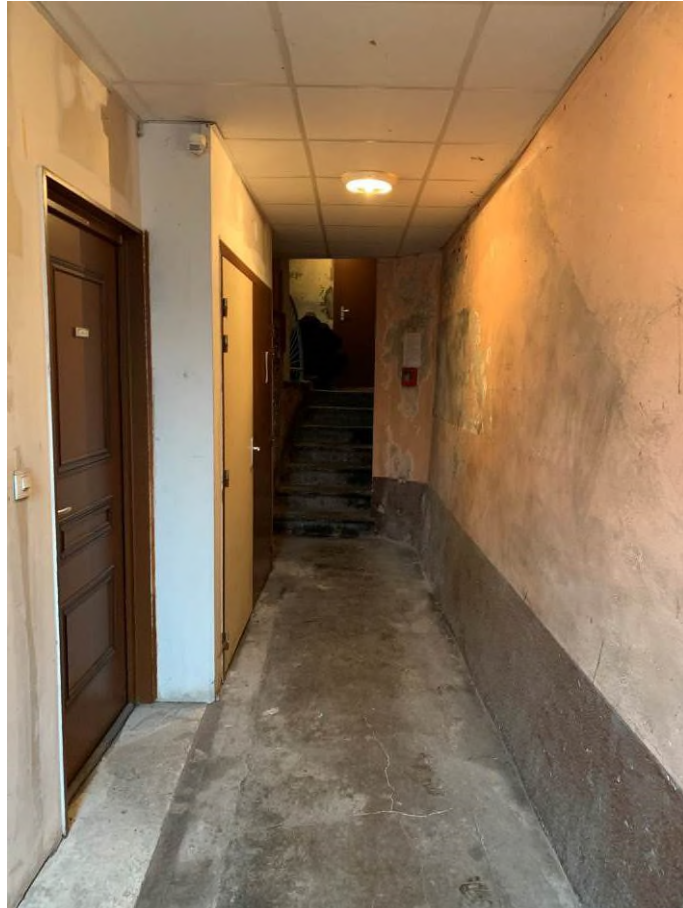
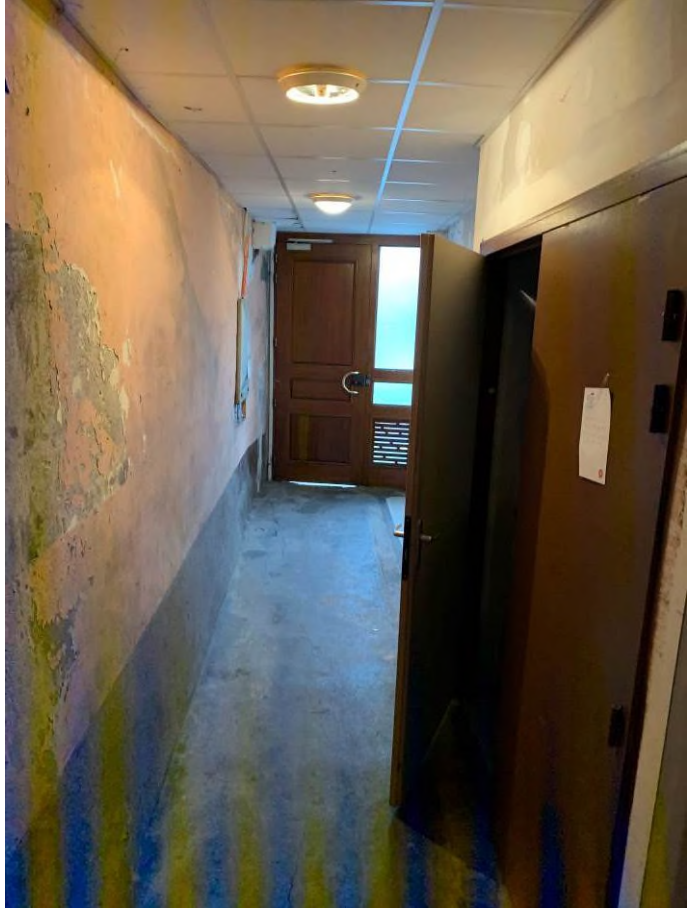
Depuis la place Painlevé, la porte d'entrée de l'immeuble donne accès à un hall dont le sol est en béton, les murs sont peints et il existe un faux-plafond composé de dalles. L'ensemble est vétuste.

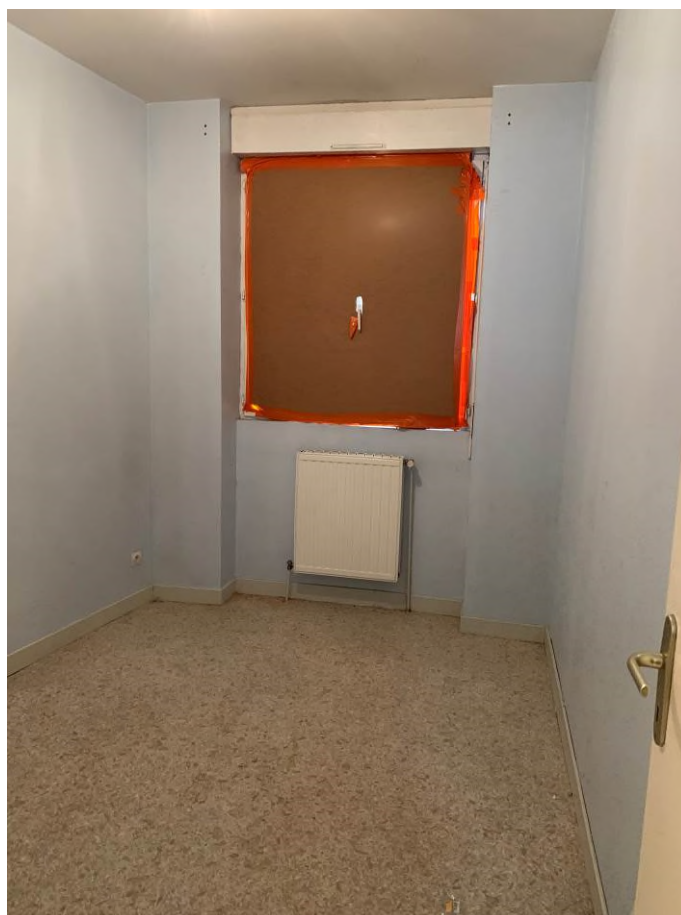
Chambre 1 :

La pièce est pourvue d'une fenêtre PVC double vitrage avec volet roulant manuel donant sur la façade de l'immeuble rue Delavelle. La menuiserie dont le vitrage est cassé est protégée par un carton.

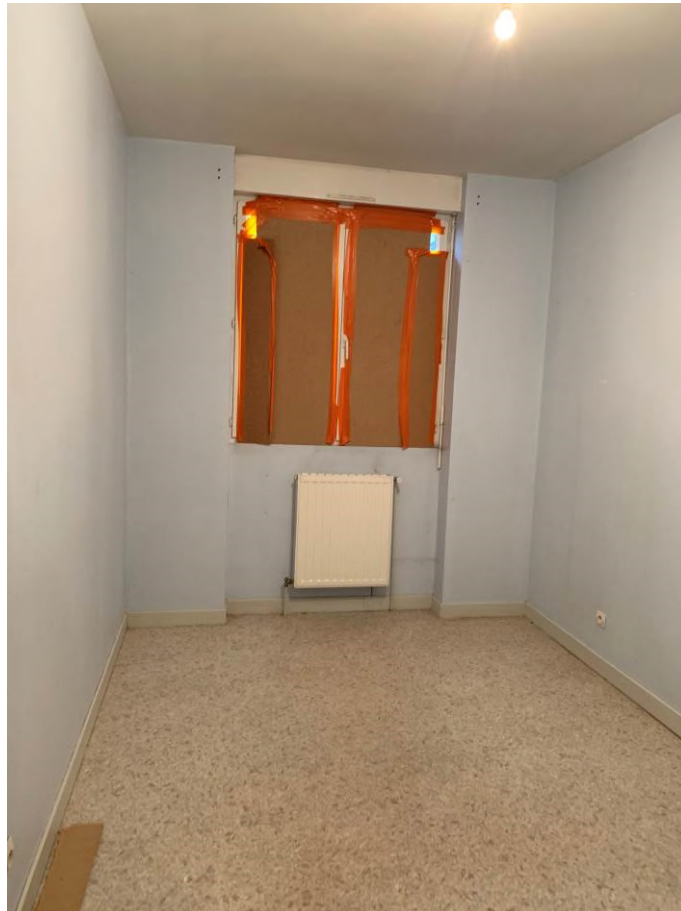
Chambre 2 :

La pièce est pourvue d'une fenêtre PVC double vitrage avec volet roulant manuel donant sur la façade de l'immeuble rue Delavelle. La menuiserie dont le vitrage est cassé est protégée par un carton.

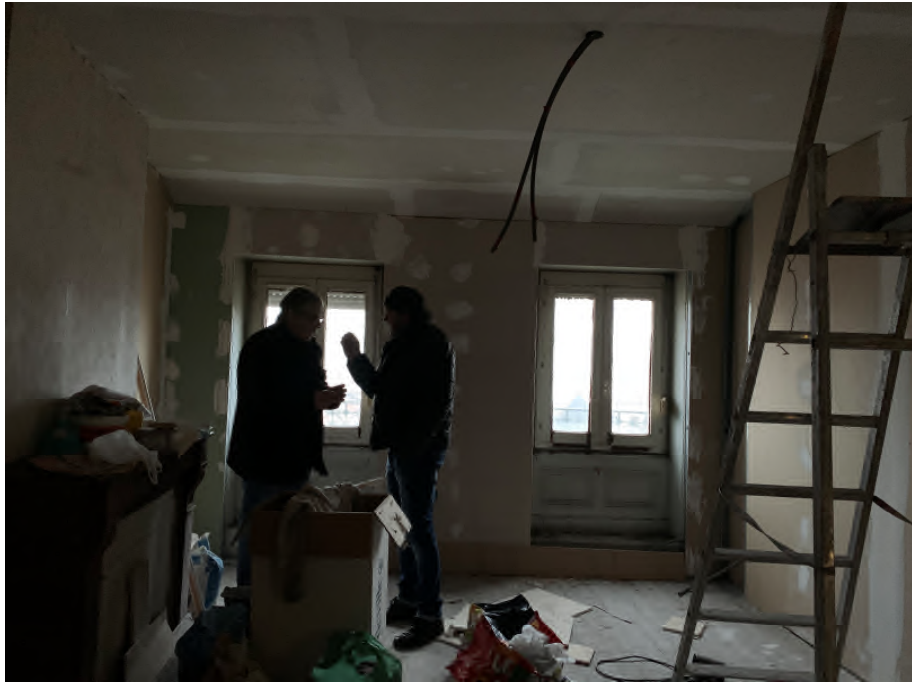
Entrée et séjour :

Je constate que l'appartement est en travaux, et actuellement inhabitable en l'état.

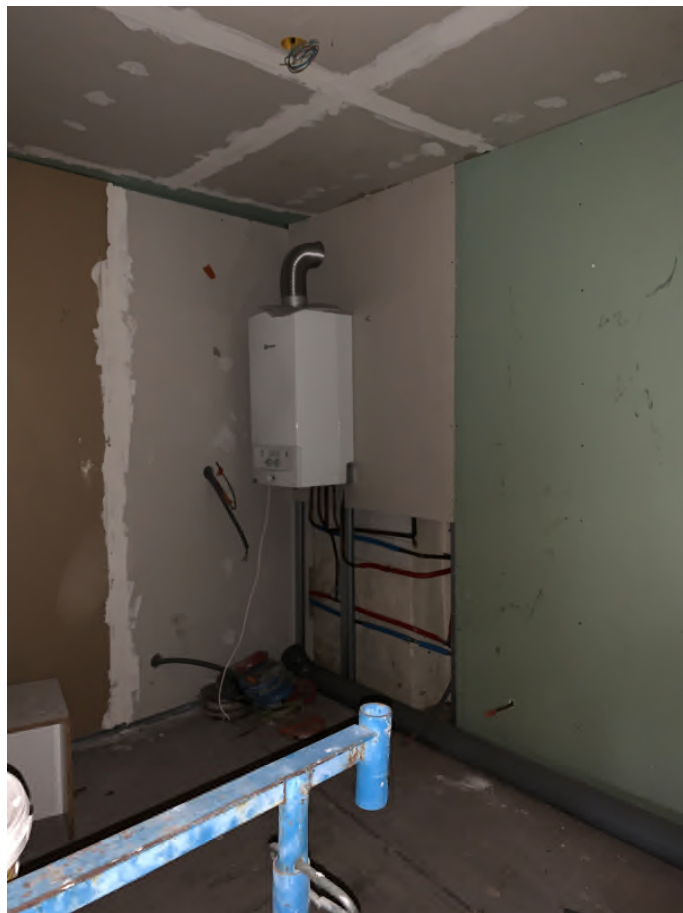
Cuisine :

Le sol est recouvert d'un vieux plancher bois, les murs et le plafond de plaques de plâtre brutes.

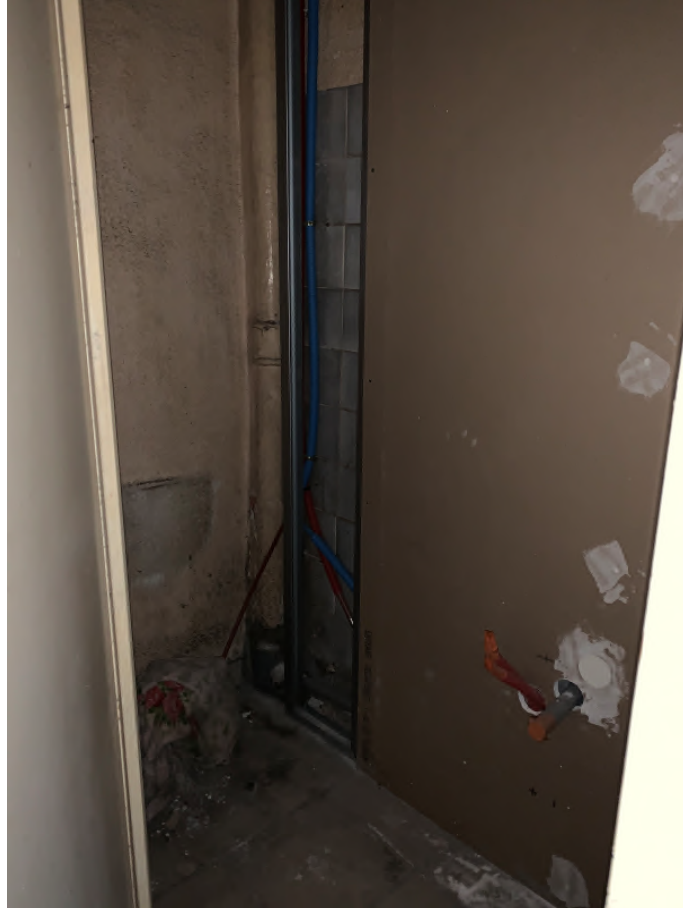
La salle de bains :

Le sol est recouvert d'un vieux plancher, les murs et le plafond de plaques de plâtre brutes.

Le WC n'est pas installé dans la pièce.
