PROCES-VERBAL DESCRIPTIF

Adresse du bien saisi: 19 rue Pasteur 69190 SAINT FONS

Type de bien : un appartement au 2^m étage avec ascenseur avec garage et cave.

[Six décembre 2018)

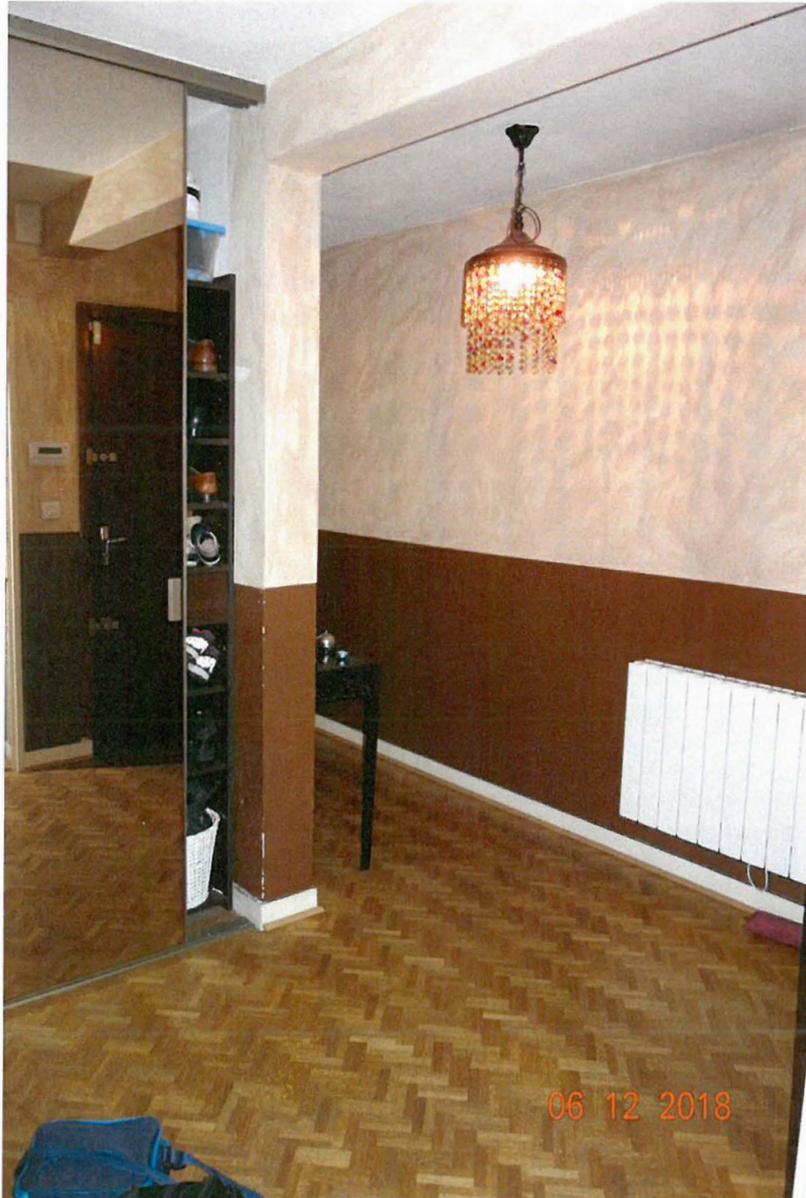
Entrée

Le sol est couvert d'un parquet en bon état. La peinture murale est en bon état. L'entrée comporte un grand placard mural.

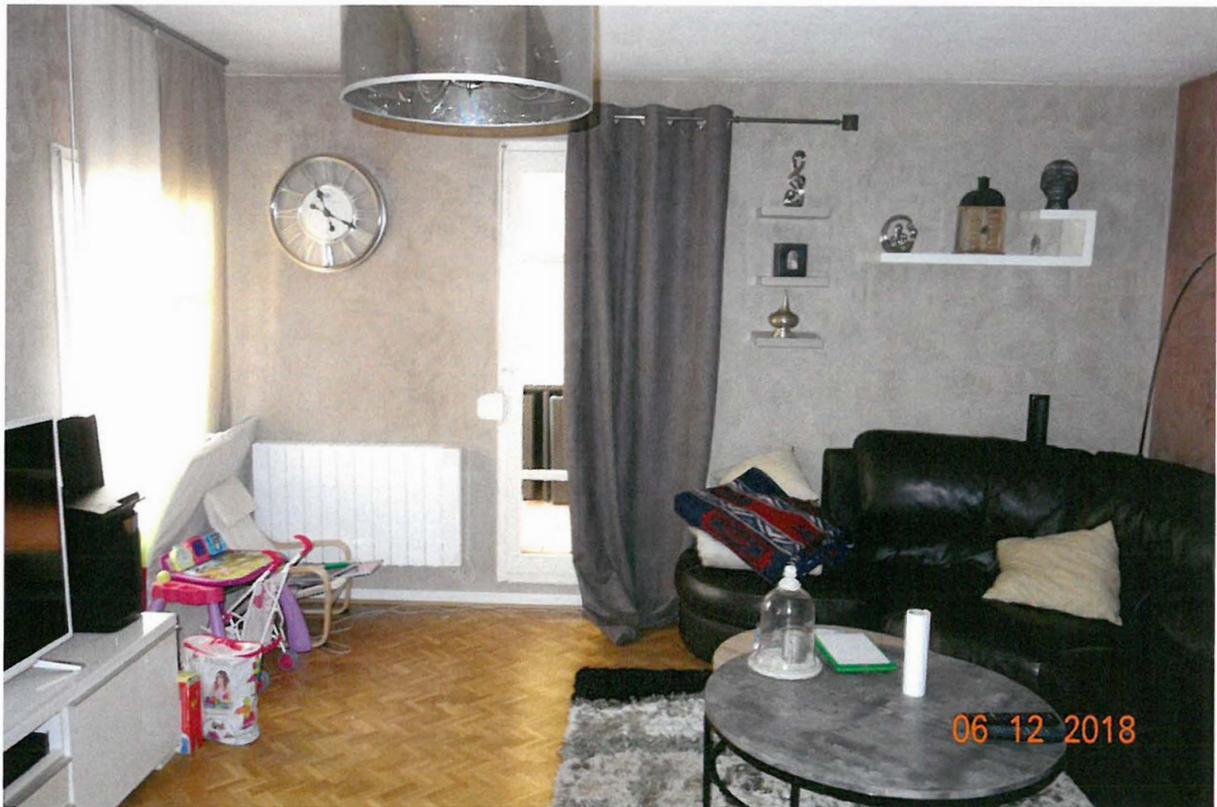
Salon

Le sol est couvert d'un parquet en bon état. La peinture murale est en bon état. Une porte vitrée donne accès à un balcon.

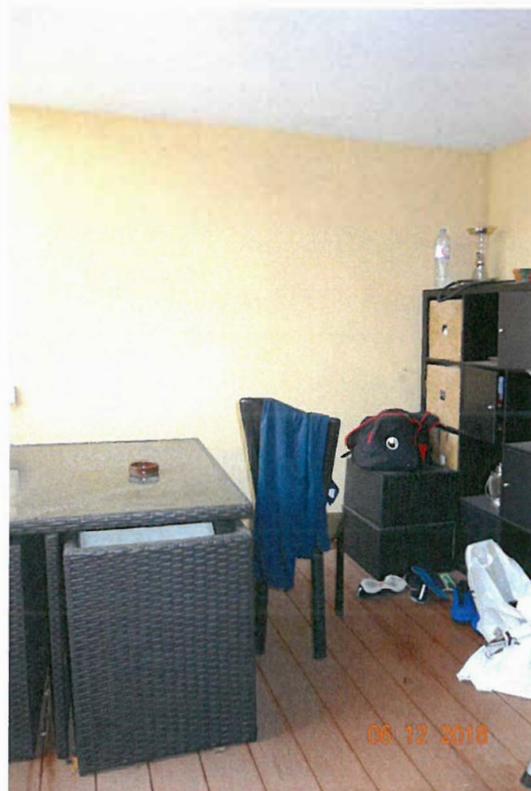
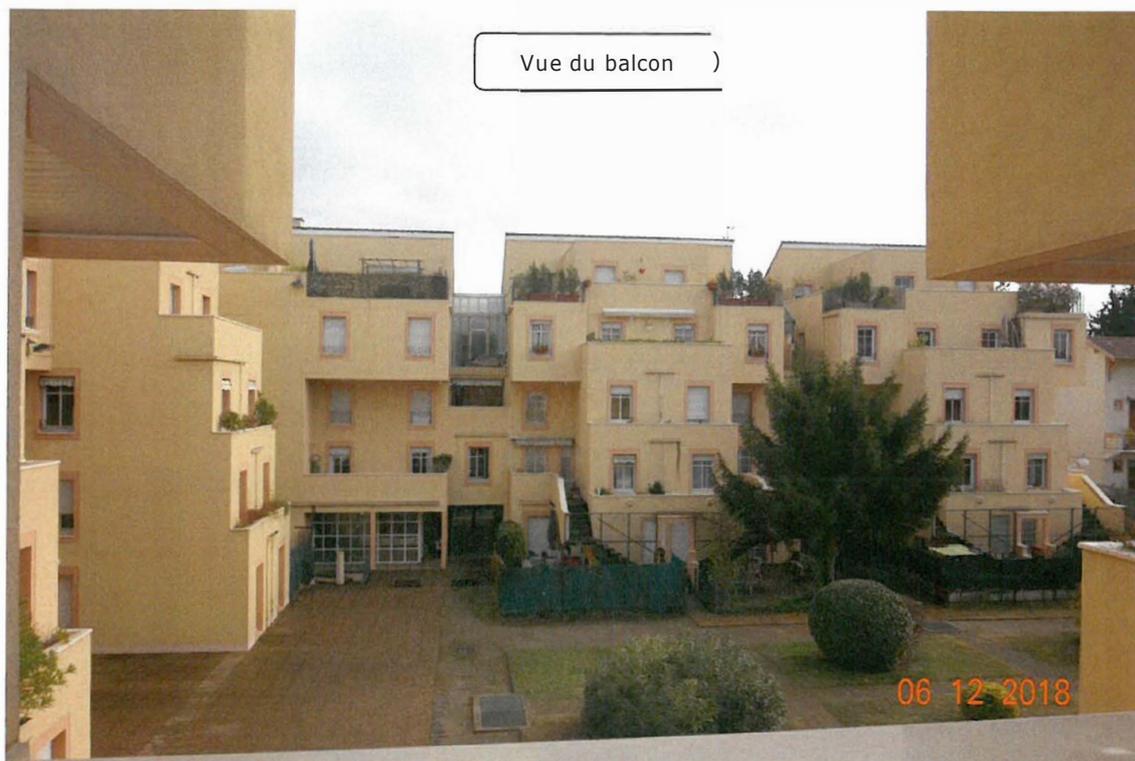
Balcon

Le sol est couvert d'un parquet en bon état.

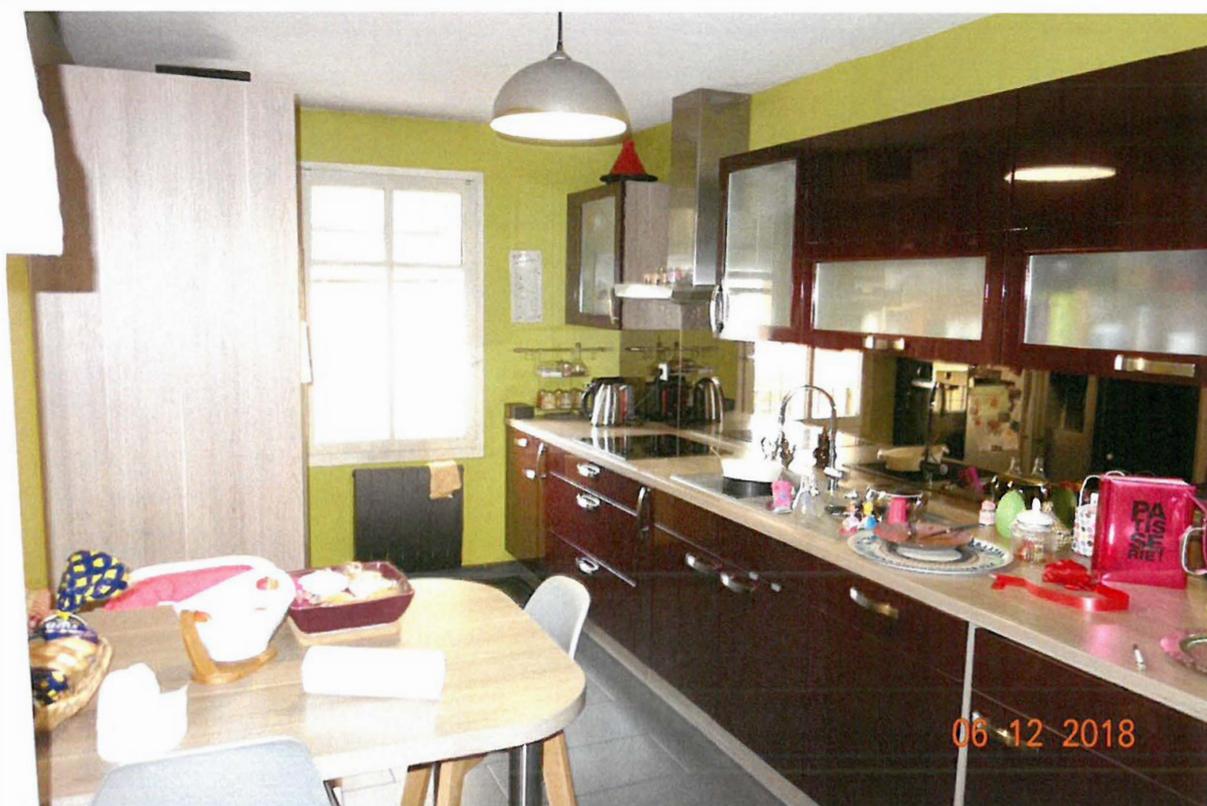
Cuisine

Le sol est couvert d'un carrelage en bon état. La peinture murale et du plafond est en bon état.

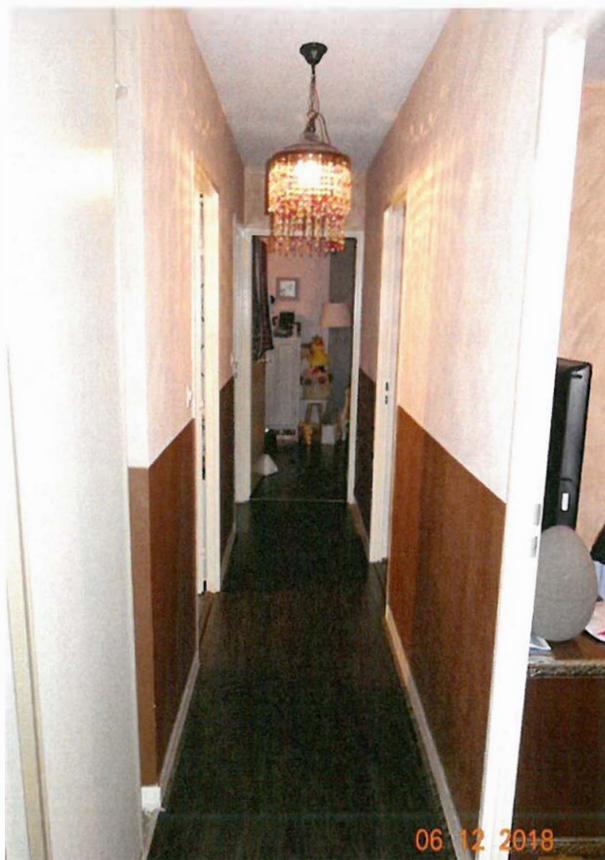
Couloir

Le sol est couvert d'un parquet en bon état. La peinture murale est en bon état. Ce couloir comporte un grand placard mural.

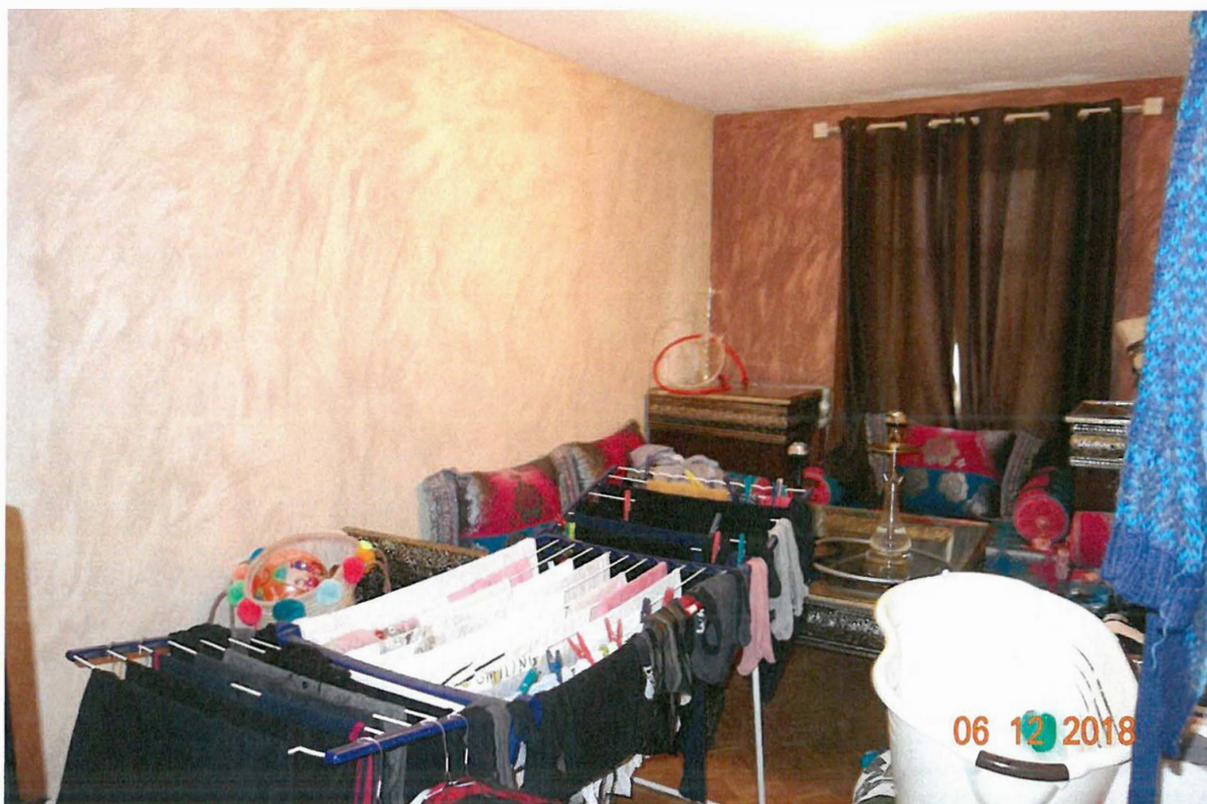
1^{ère} chambre

Le parquet du sol est en bon état. La peinture murale est en bon état.

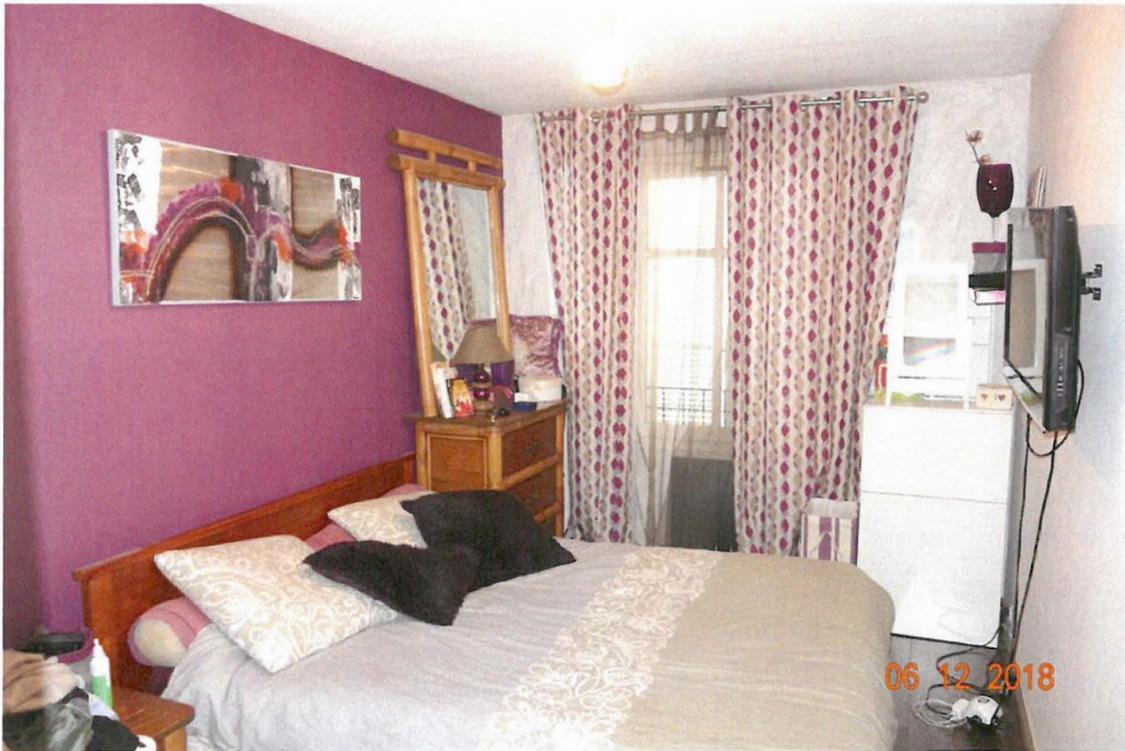
2^{ème} chambre

Le parquet du sol est en bon état. La peinture murale est en bon état. Cette chambre comporte un placard mural.

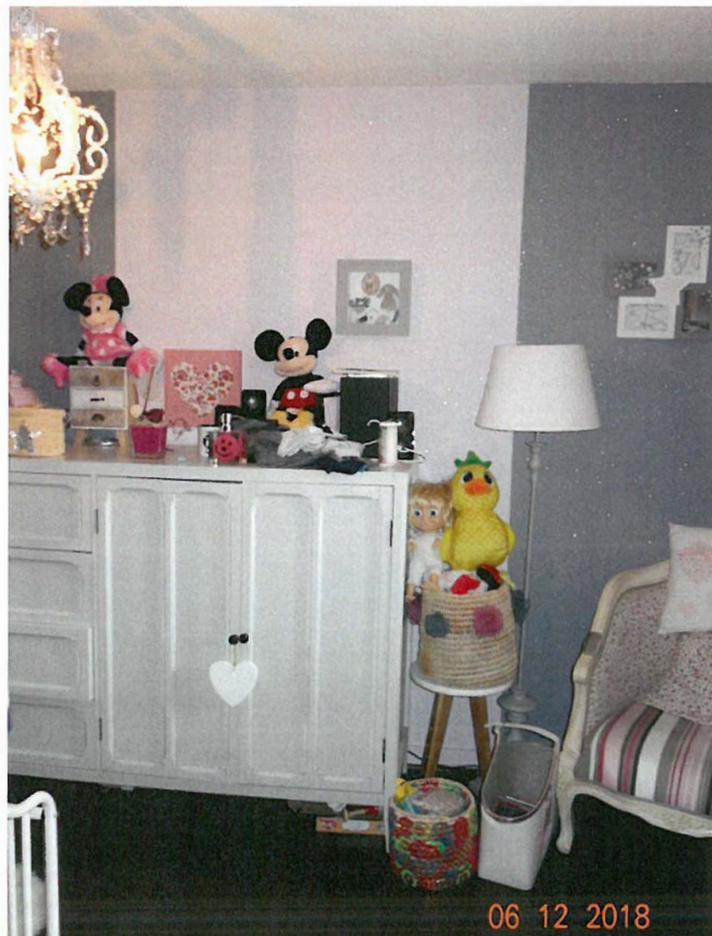
Chambre 3

Le parquet du sol est en bon état. La peinture murale est en bon état.

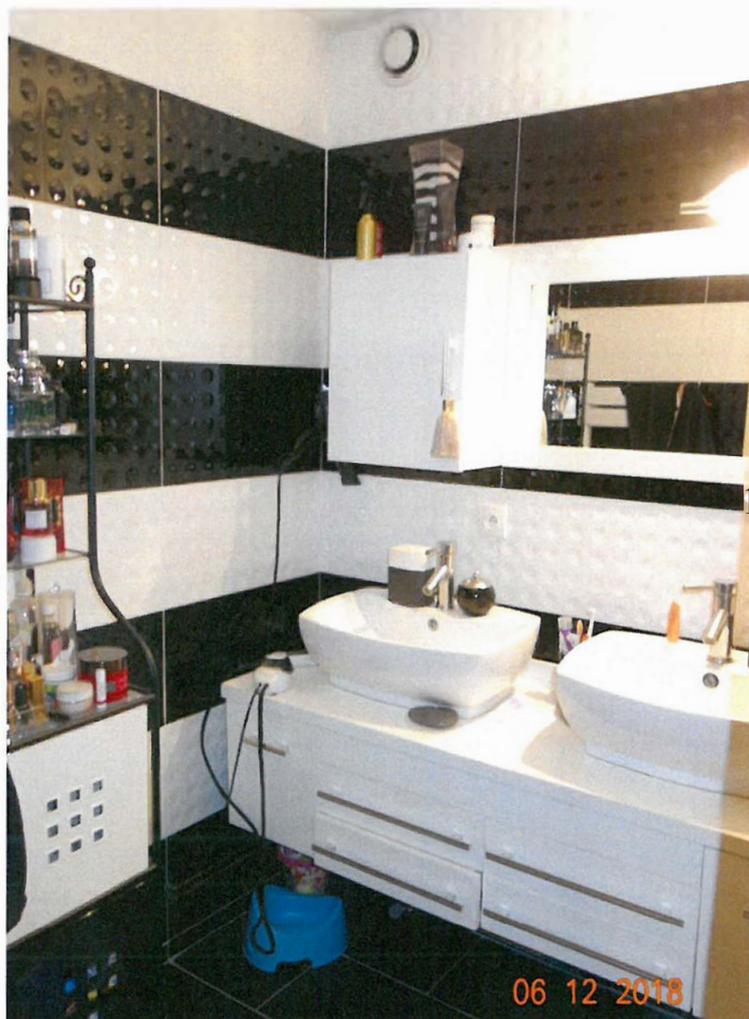
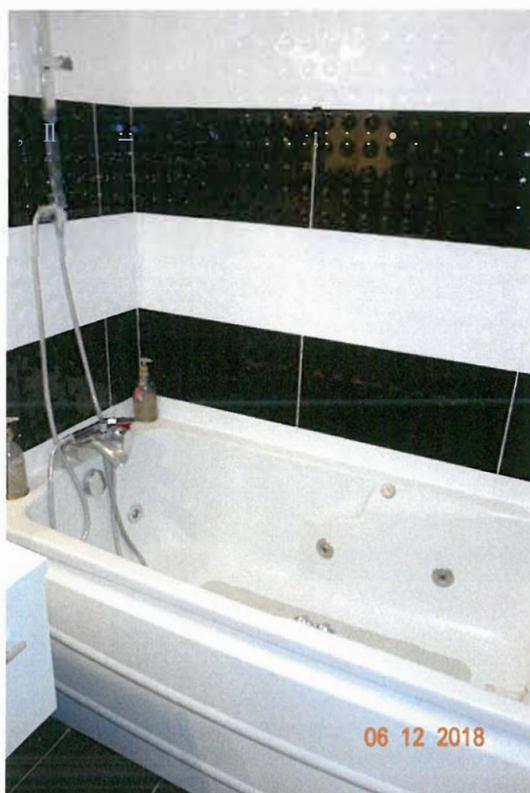
Salle de bain

Le carrelage du sol est en bon état. La faïence murale est en bon état. La salle de bain comporte deux lavabos et une baignoire.

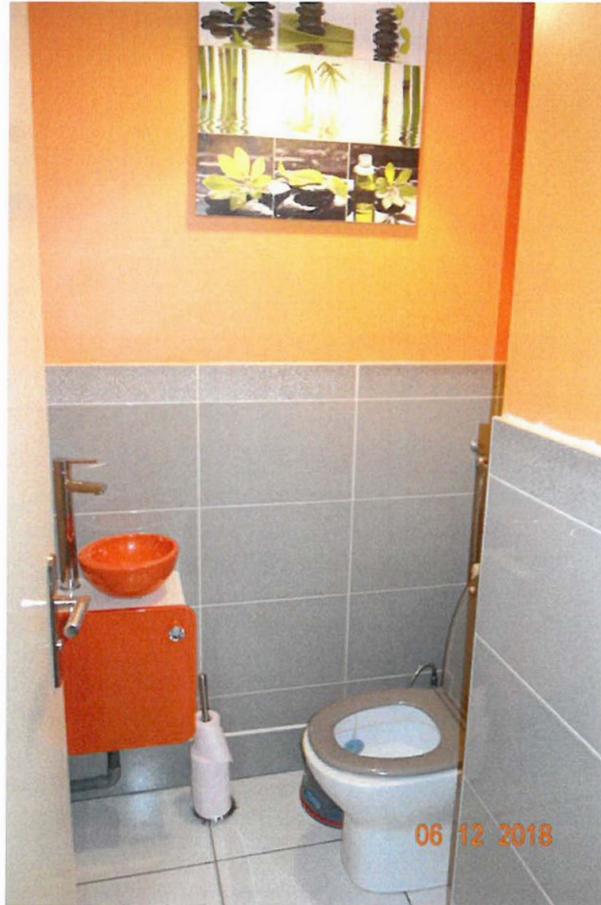
Toilettes

Le carrelage du sol est en bon état. La faïence et la peinture murale sont en bon état. La cuvette et le lavabo sont en bon état.

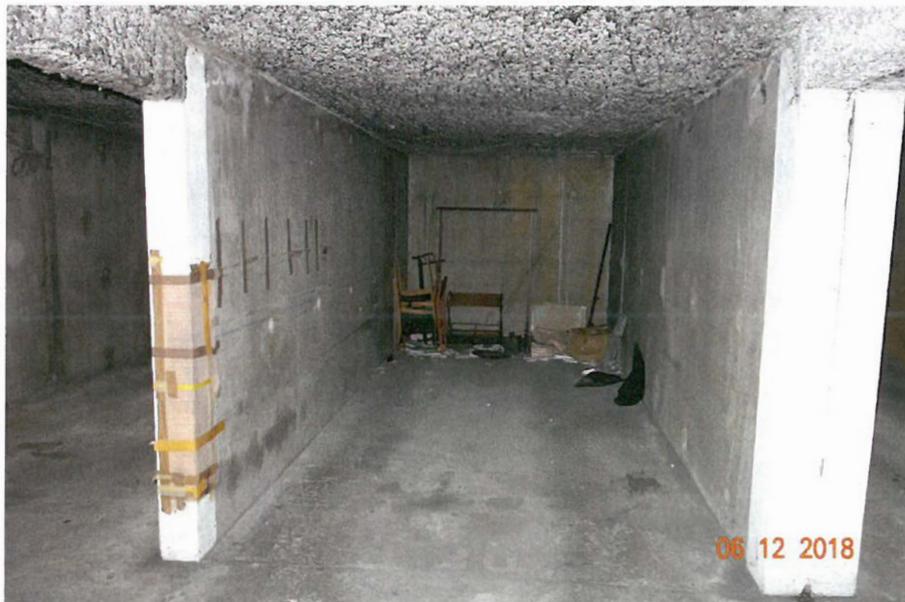
GARAGE N° 20

Il s'agit d'un emplacement de stationnement non fermé.
