PROCES-VERBAL DESCRIPTIF

Adresse du bien saisi : 16 allée de Nyons 69190 ST FONTS

Type de bien : un appartement au 1^{er} étage sans ascenseur avec une cave

[13 DECEMBRE 2021]

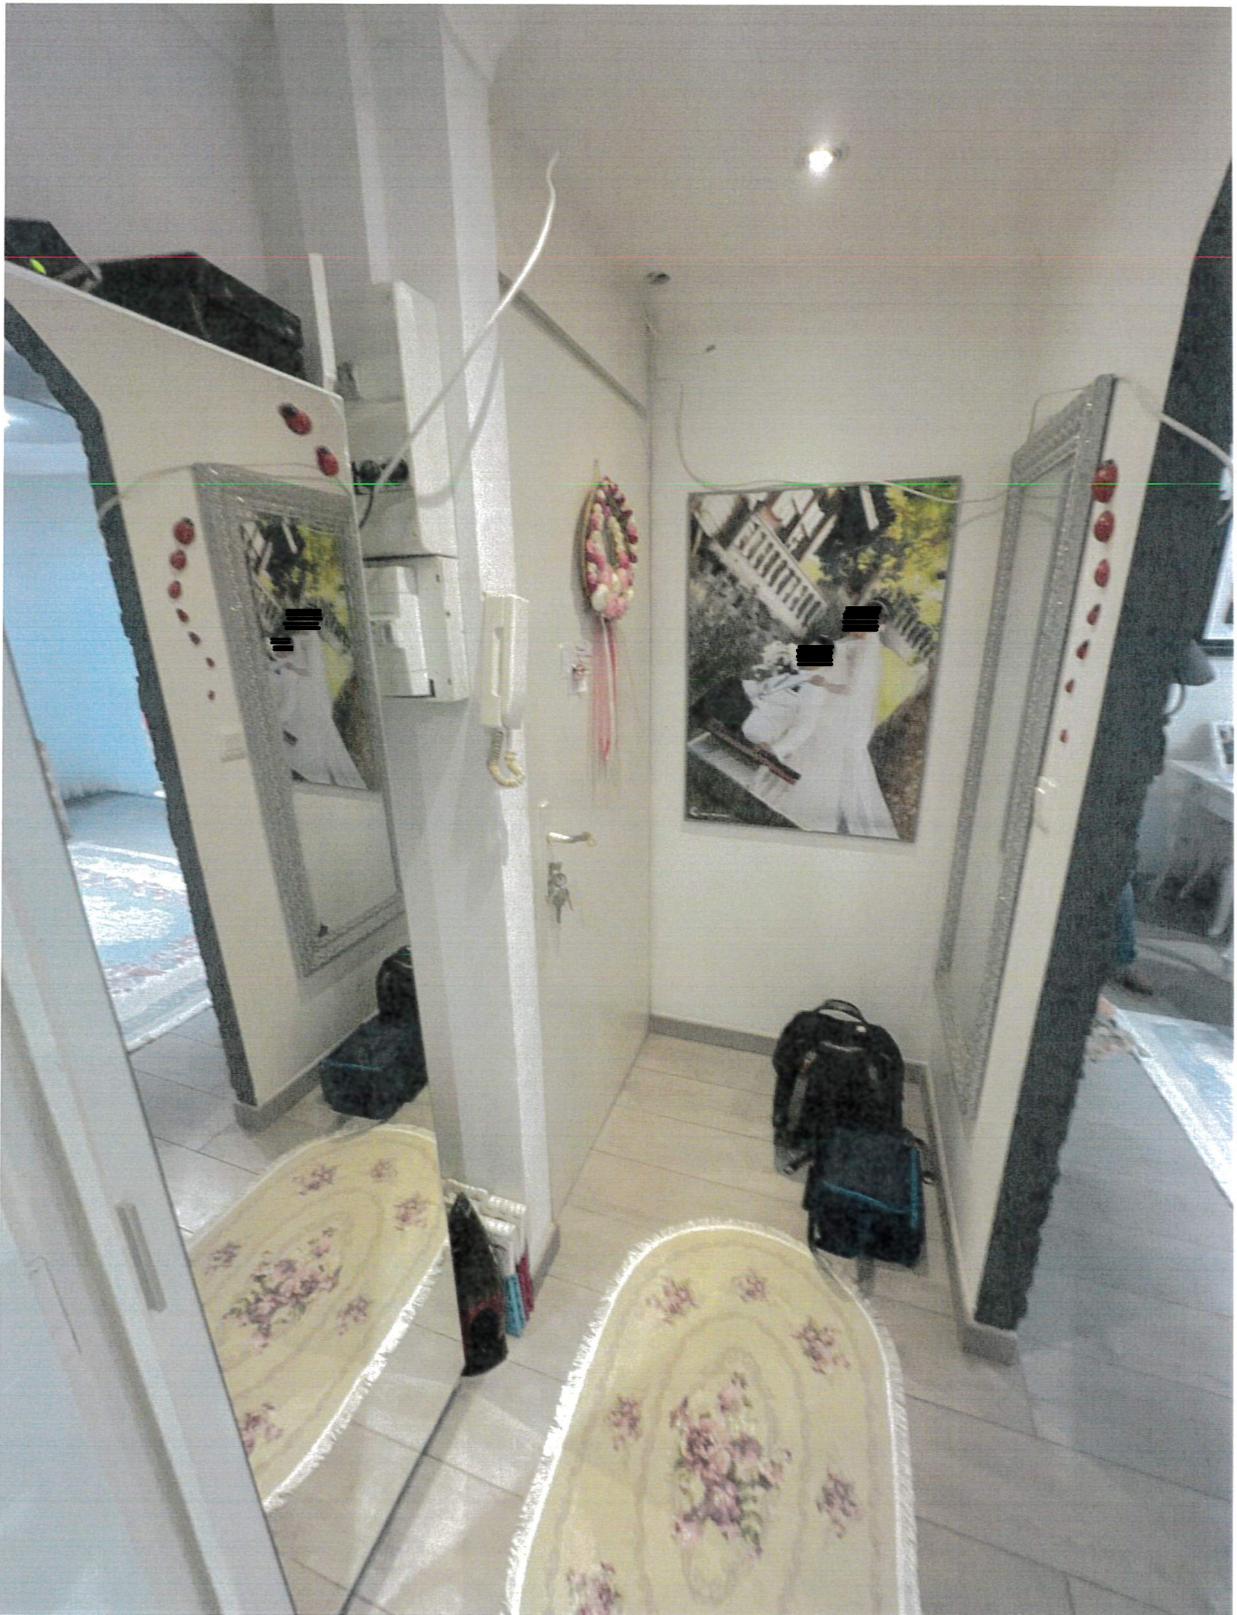
Hall d'entrée :

Le sol est recouvert d'un parquet en bon état.

Les murs sont recouverts d'une peinture en bon état.

Un petit placard est aménagé sur la droite.

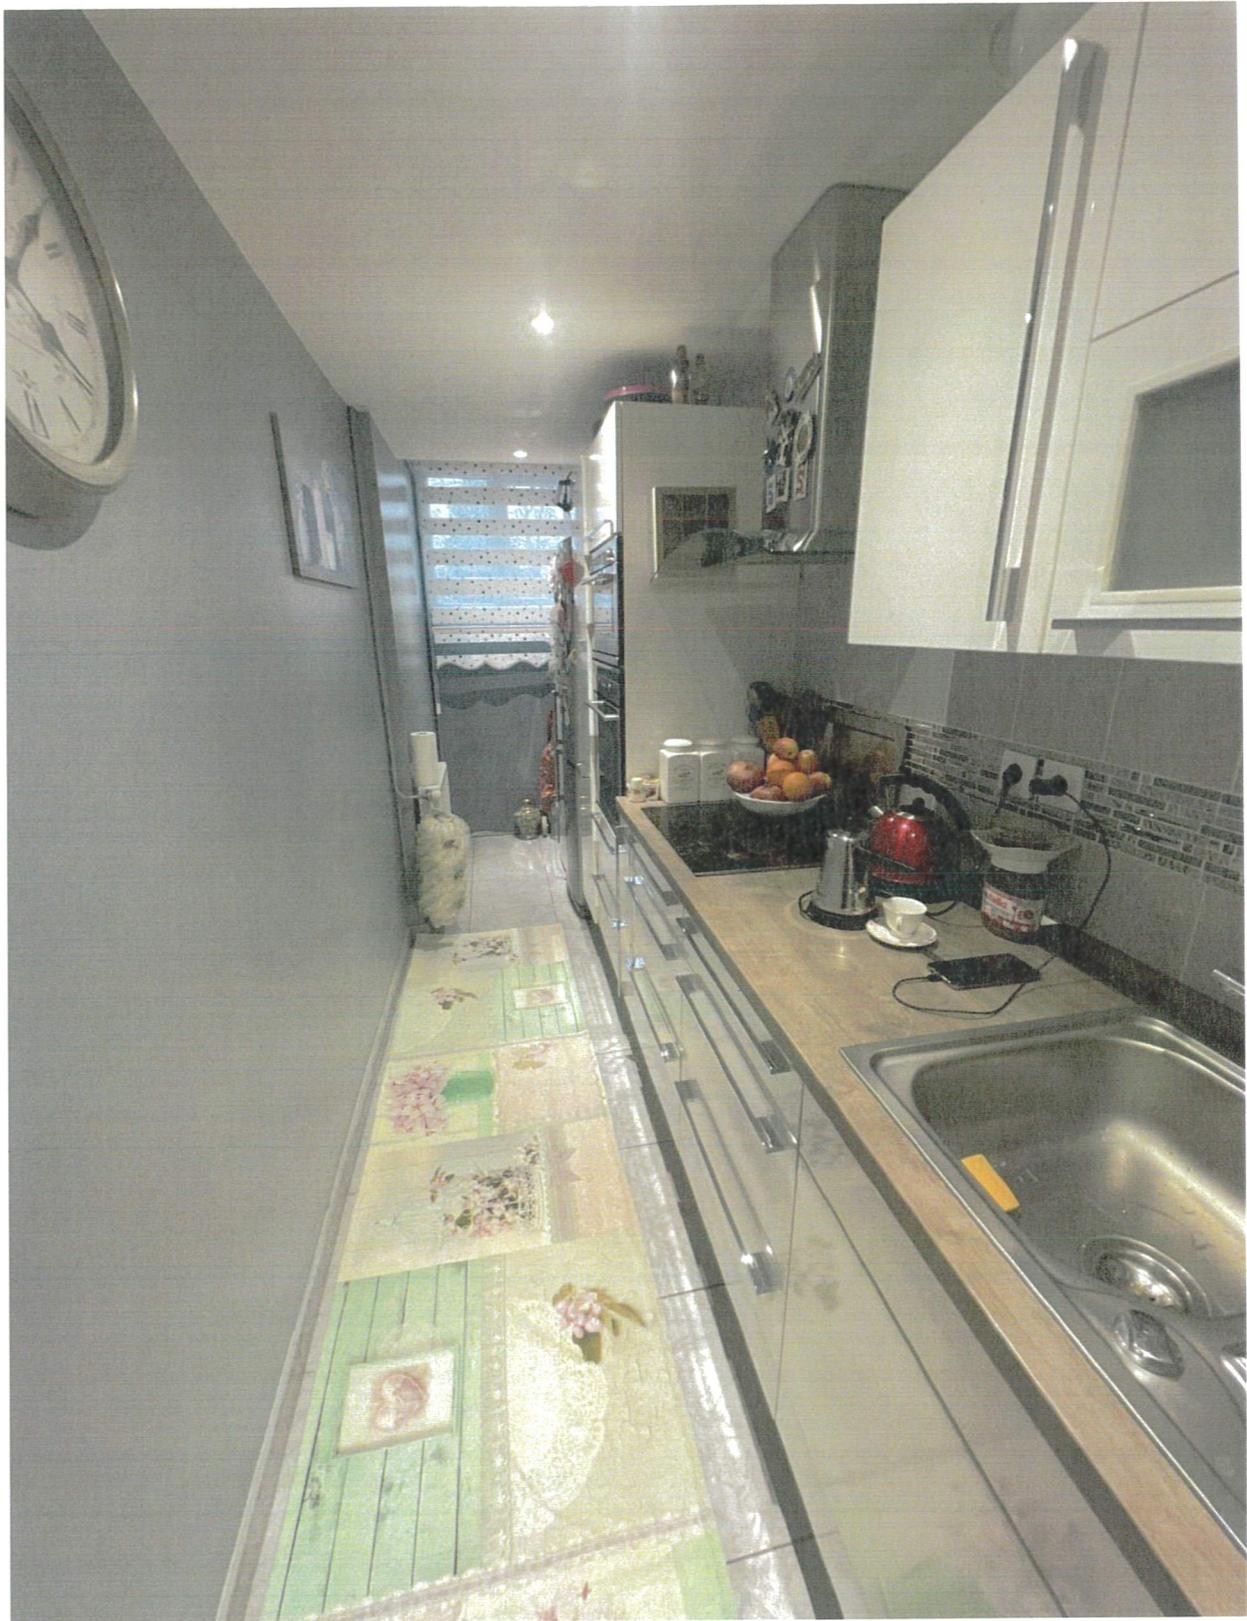
Cuisine :

Le sol est recouvert d'un carrelage en bon état.

La peinture murale est en bon état.

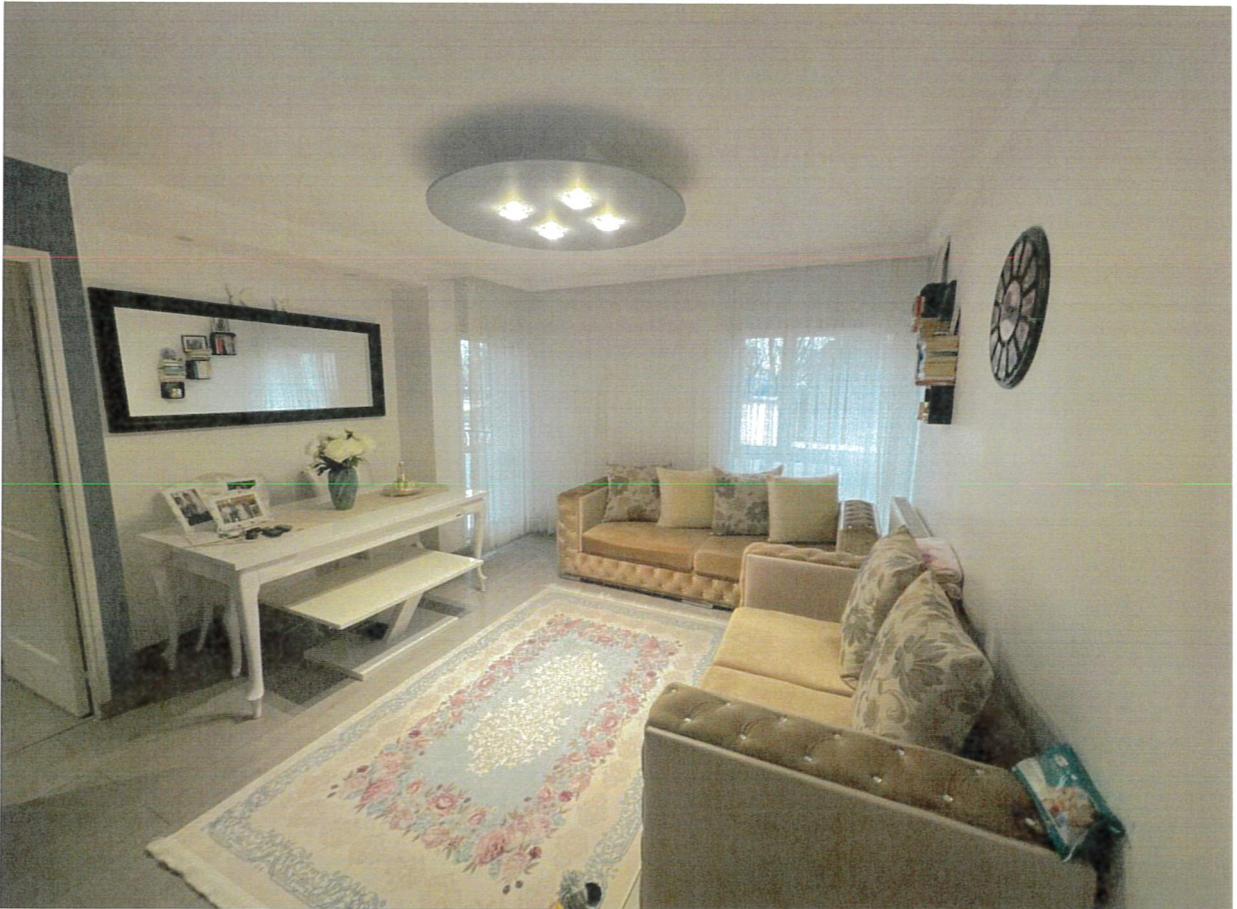
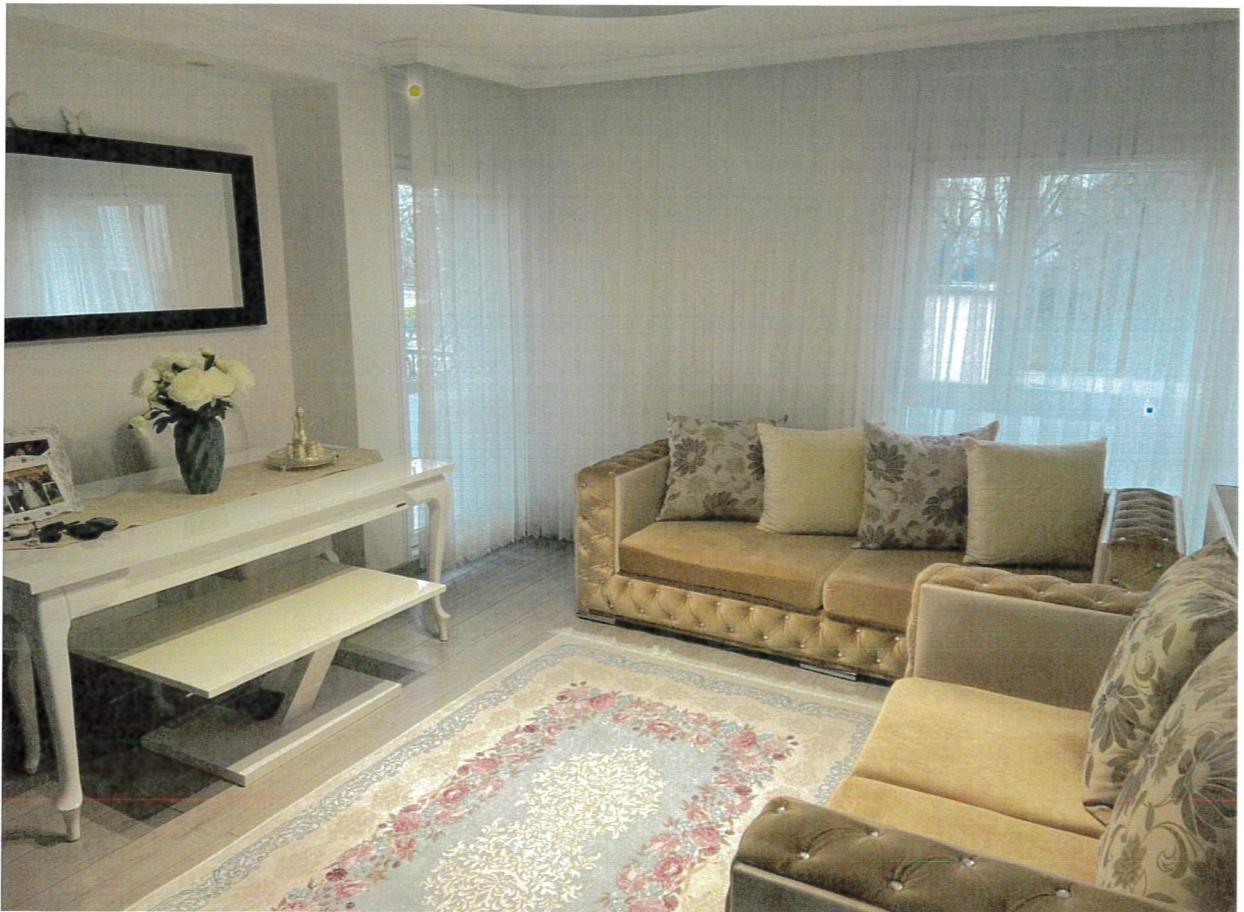
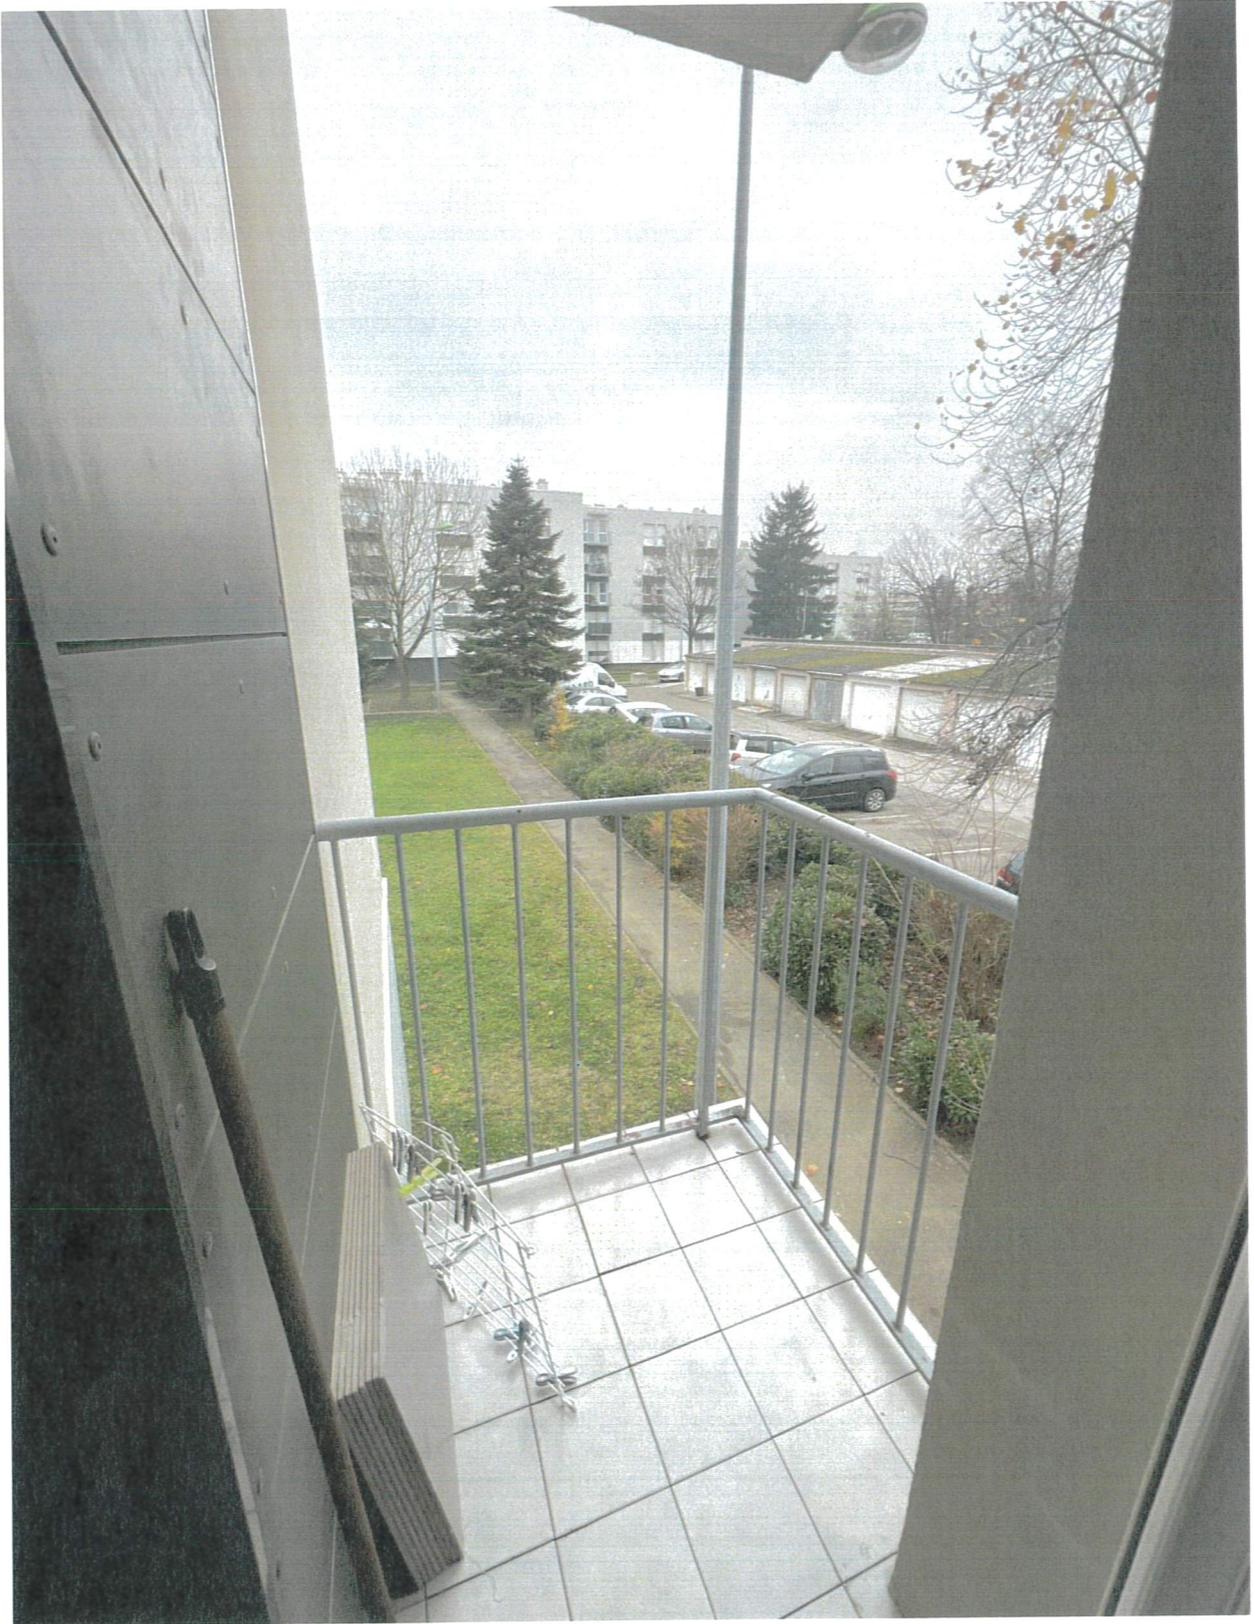
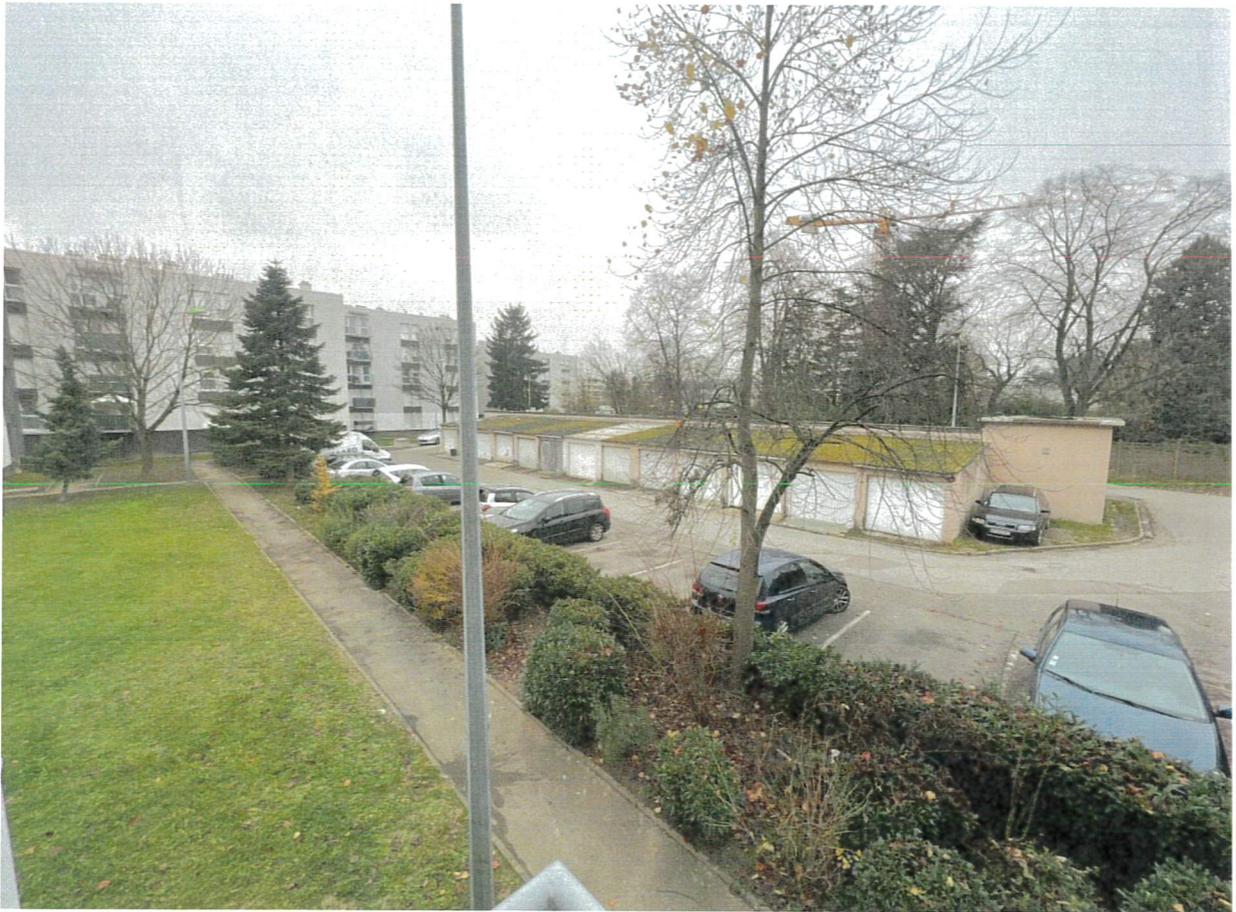
Salon :

Le sol est recouvert d'un parquet en bon état.

La peinture murale est en bon état.

Une porte vitrée donne accès à un petit balcon.

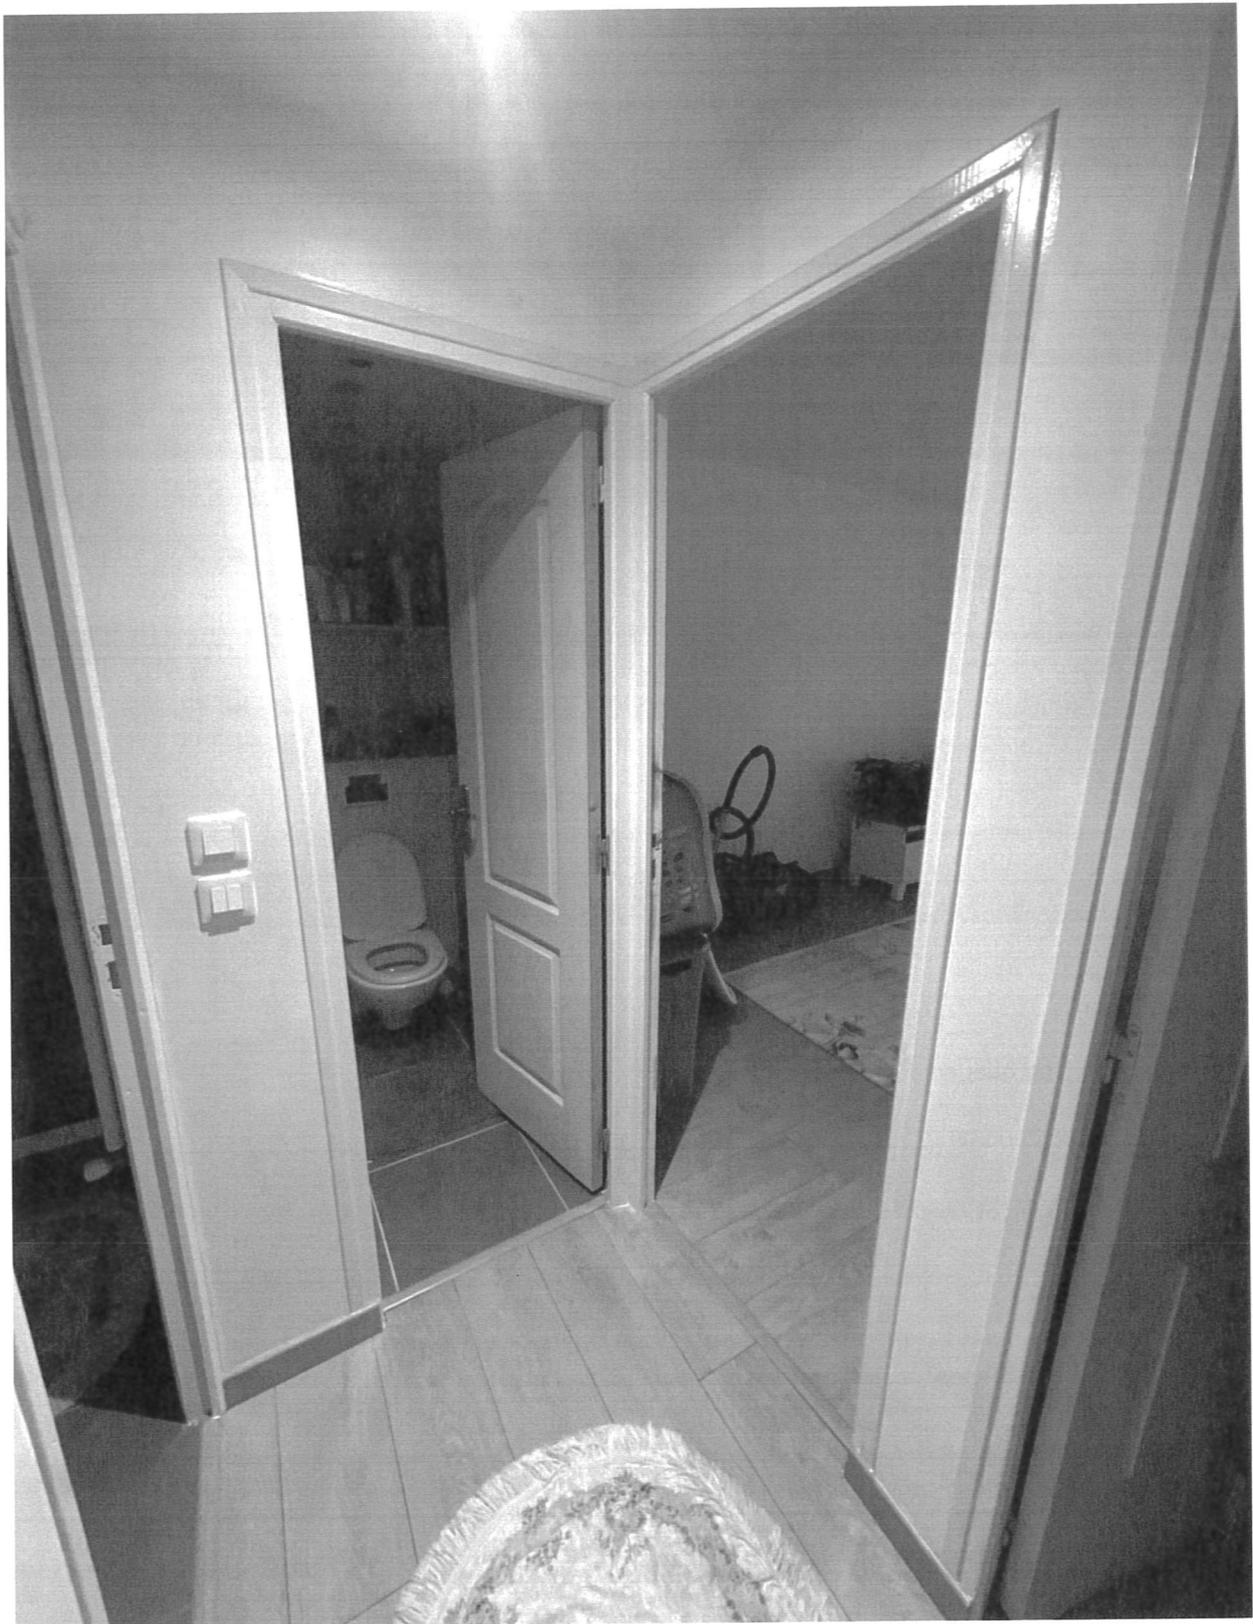
Couloir de distribution :

Le sol est recouvert d'un parquet en bon état.

La peinture murale est en bon état.

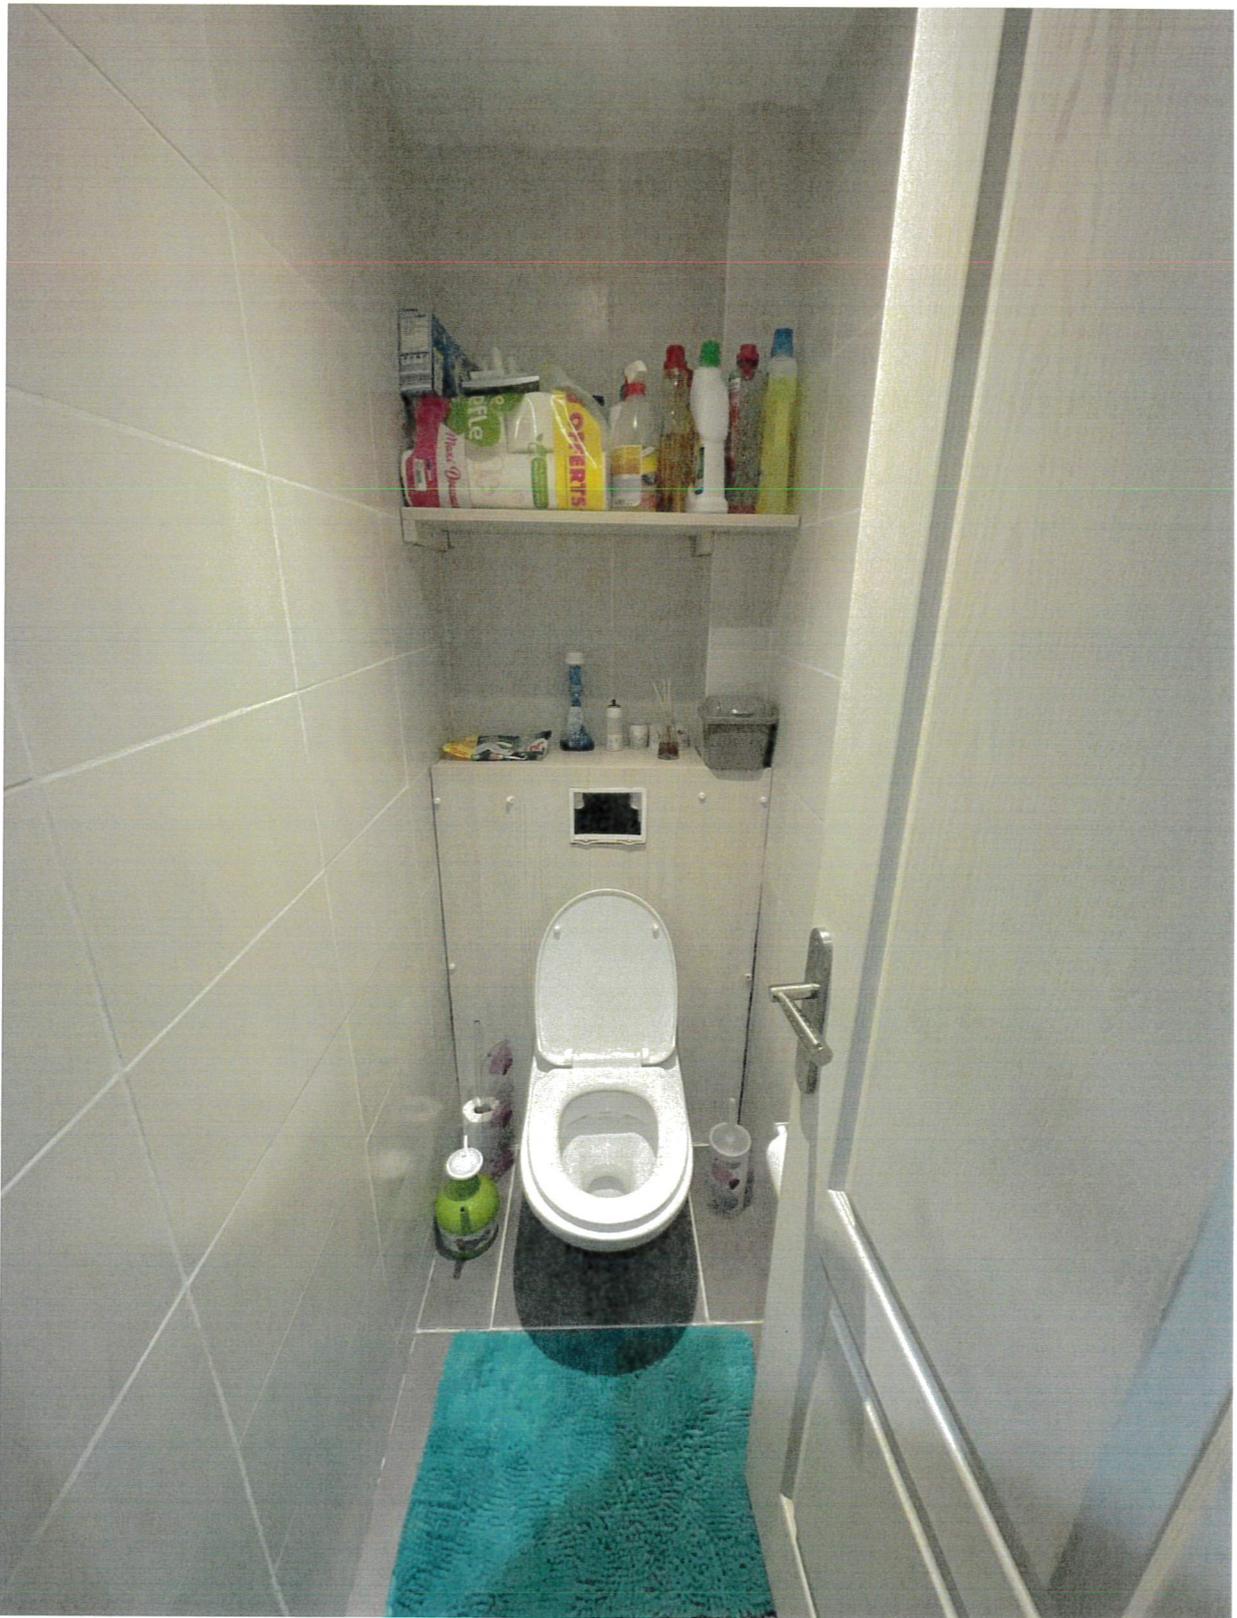
Toilettes :

Le sol est recouvert d'un carrelage en bon état.

Les murs sont recouverts d'une faïence murale jusqu'au plafond, le tout en bon état.

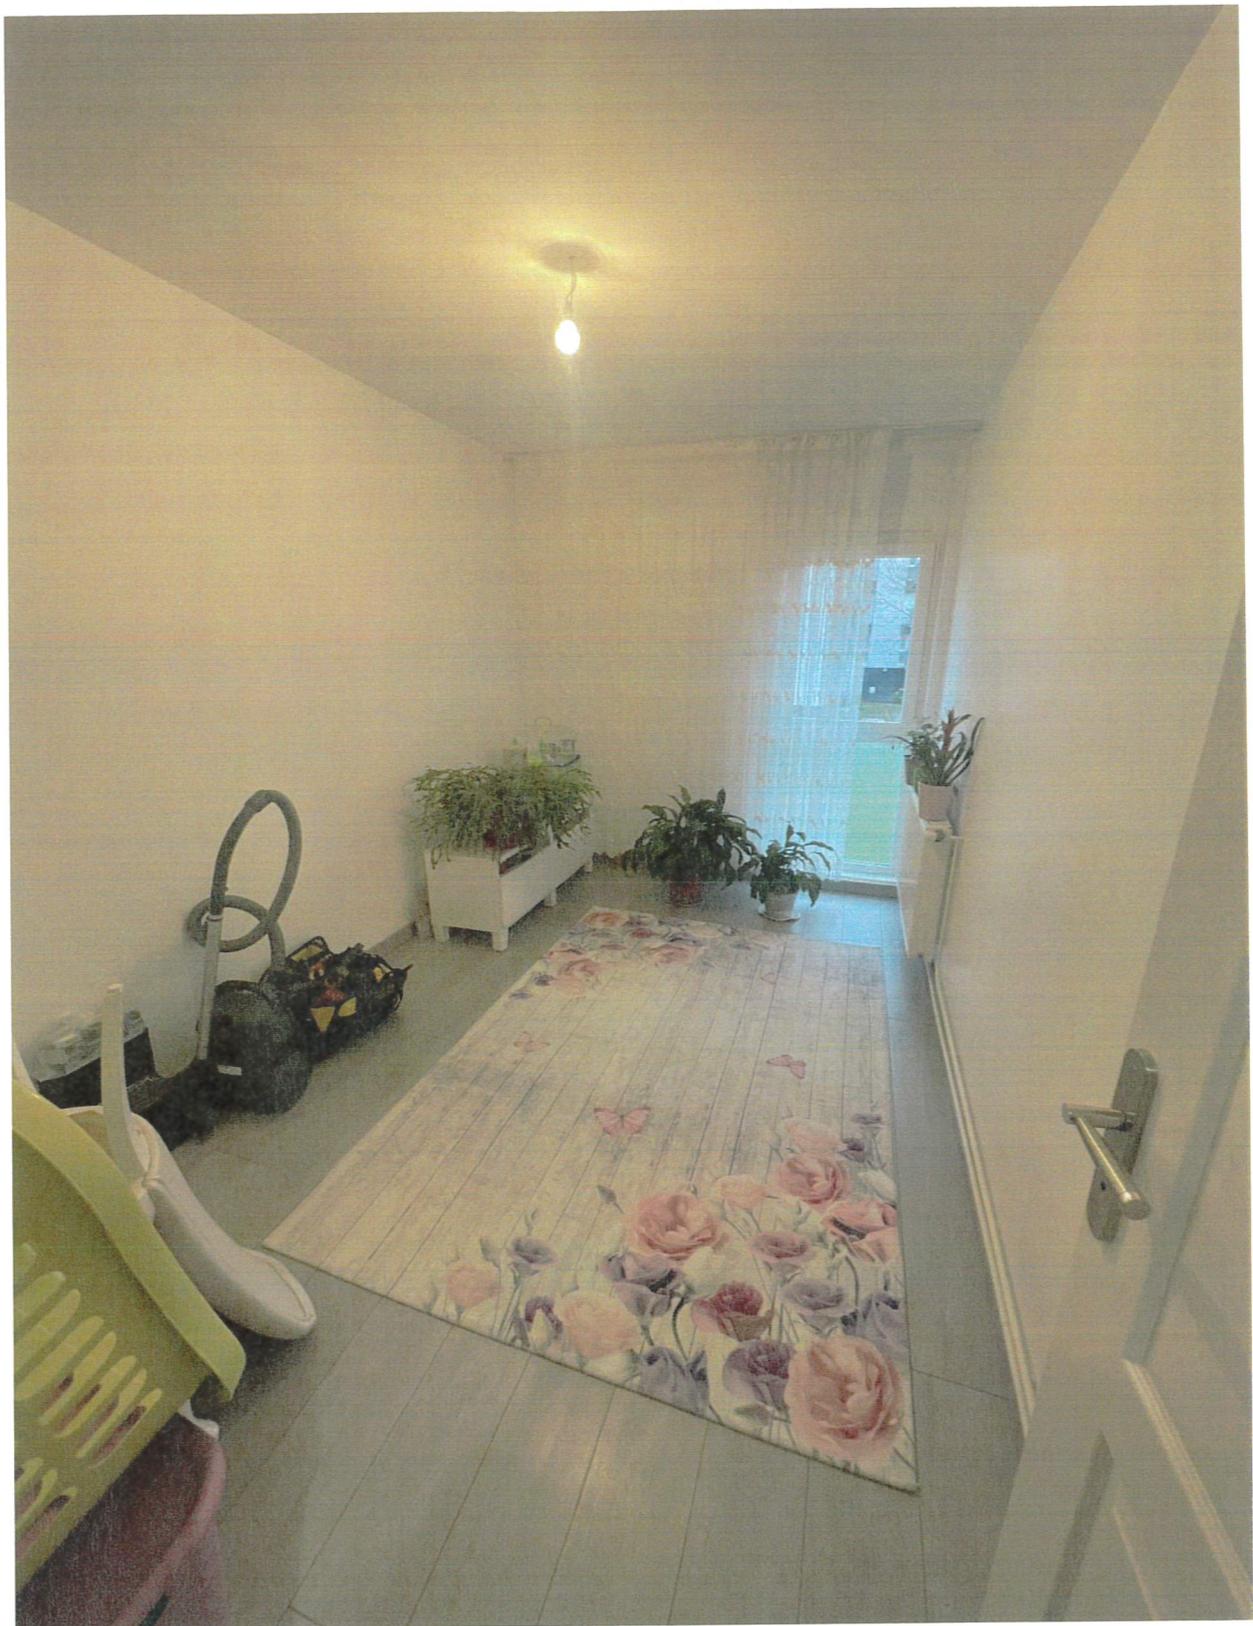
Chambre gauche juste à côté des toilettes :

Le sol est recouvert d'un parquet en bon état.

La peinture murale est en bon état.

La peinture du plafond est neuve.

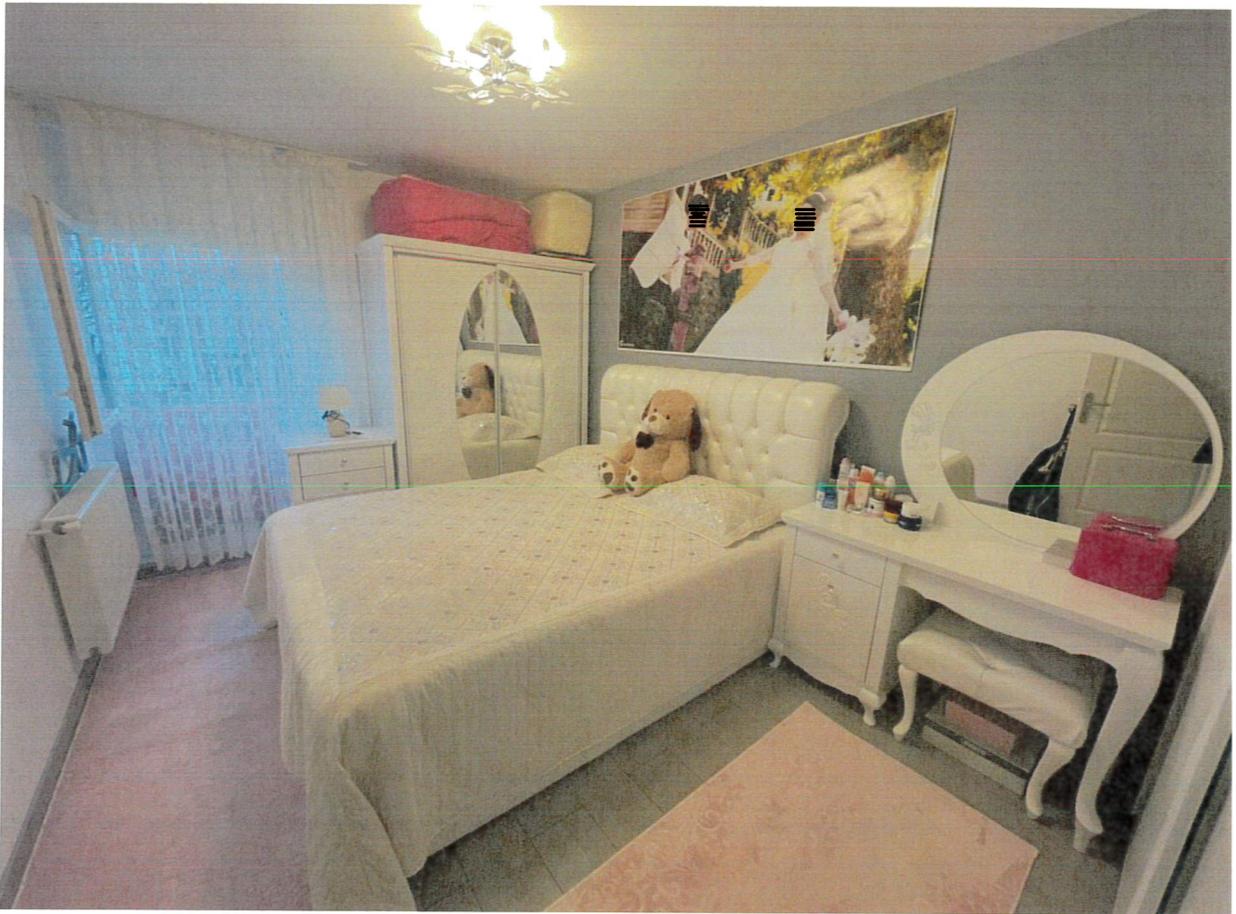
Chambre sur la droite :

En arrivant dans le couloir, le sol est recouvert d'un parquet en bon état.

La peinture murale est en bon état.

Cette chambre comporte un placard mural sur la droite en entrant.

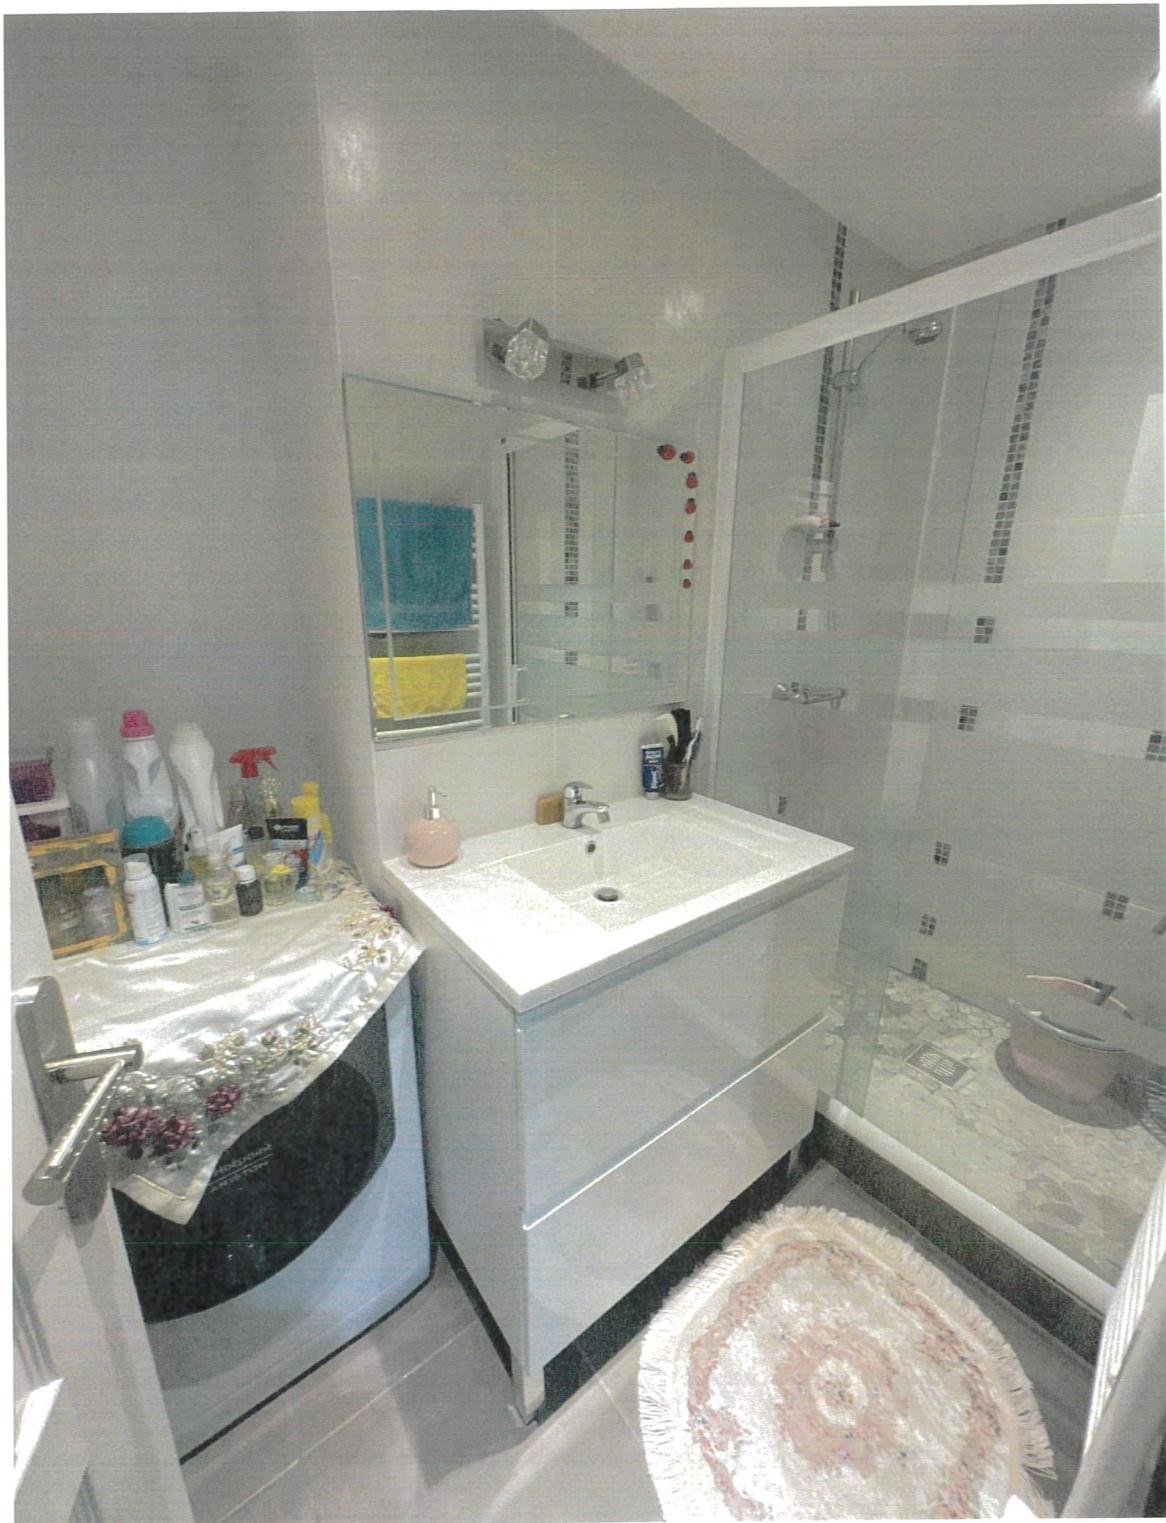
Salle de bains :

Le sol est recouvert d'un carrelage en bon état.

Les murs sont recouverts pour partie d'une faïence murale en bon état et pour partie d'une peinture en bon état.
