PROCES-VERBAL DESCRIPTIF

Adresse du bien saisi : 69 rue Joubert 69560 STE COLOMBE

Type de bien : un appartement de 2 chambres au 1^{er} étage avec ascenseur et un garage fermé

[20 octobre 2022]

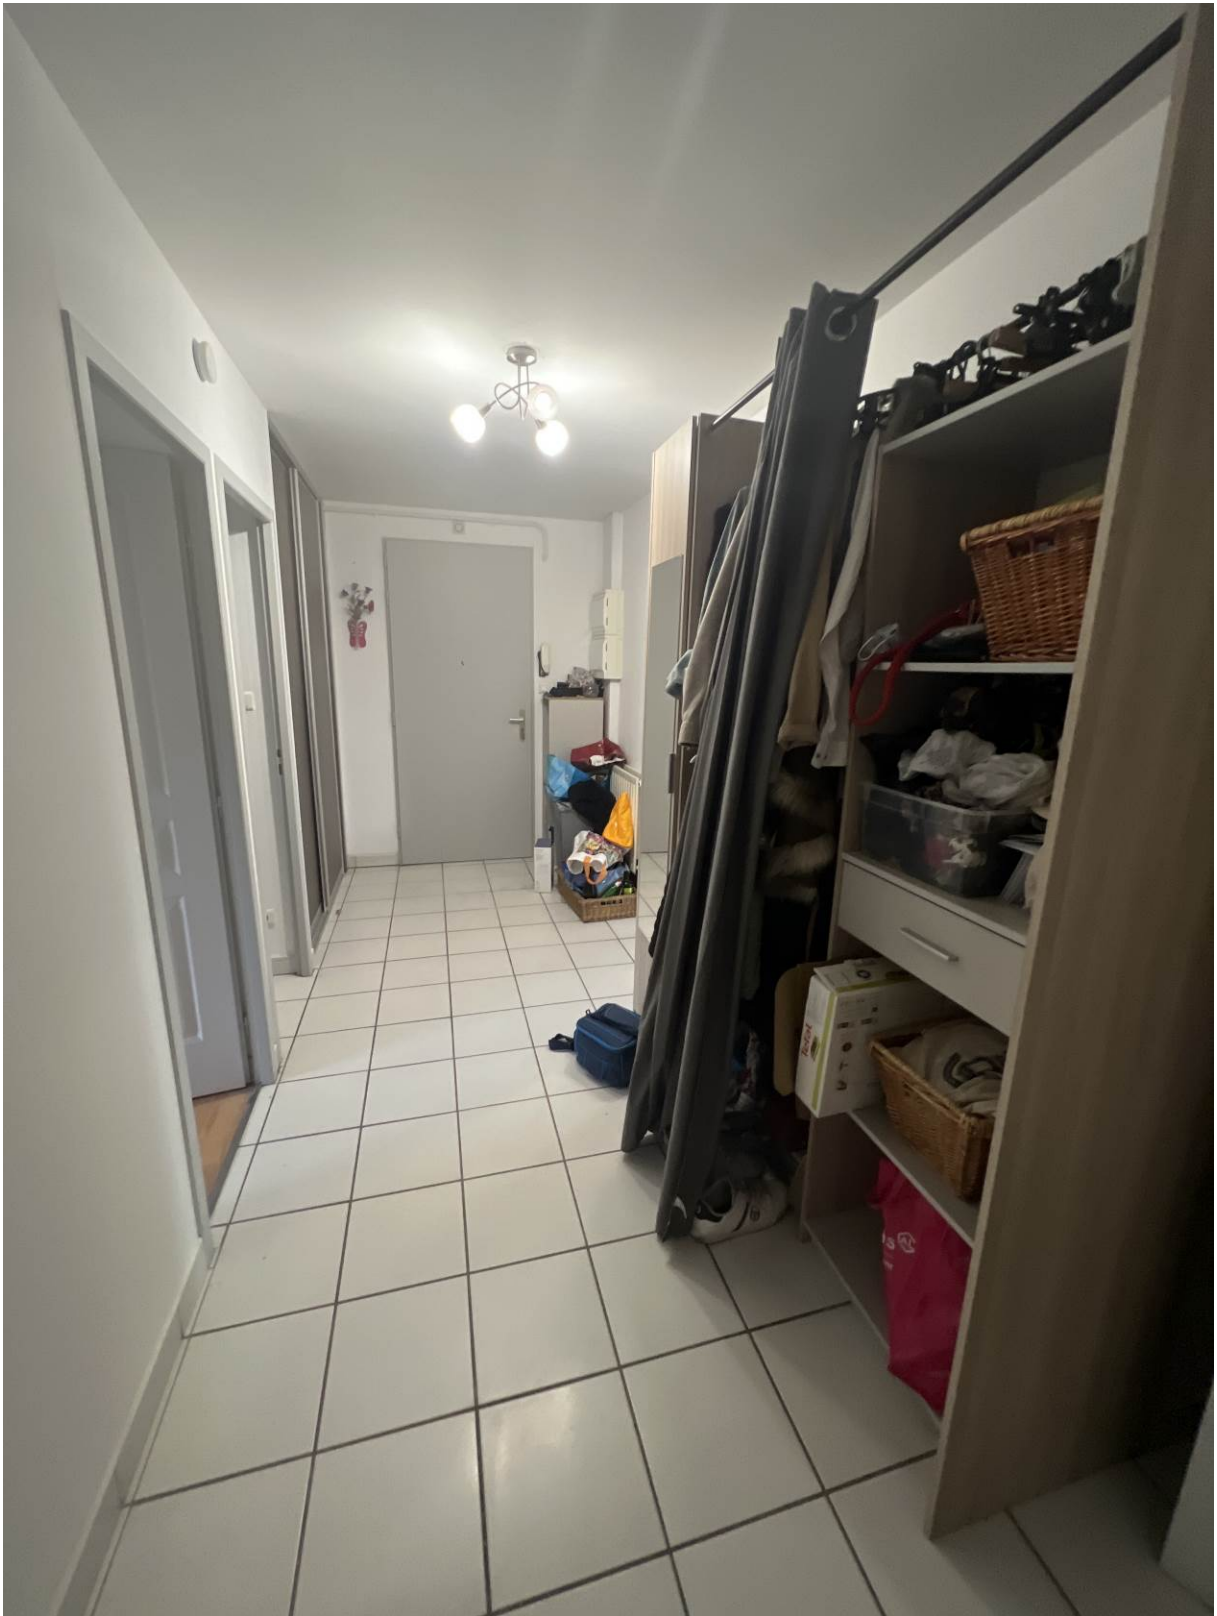
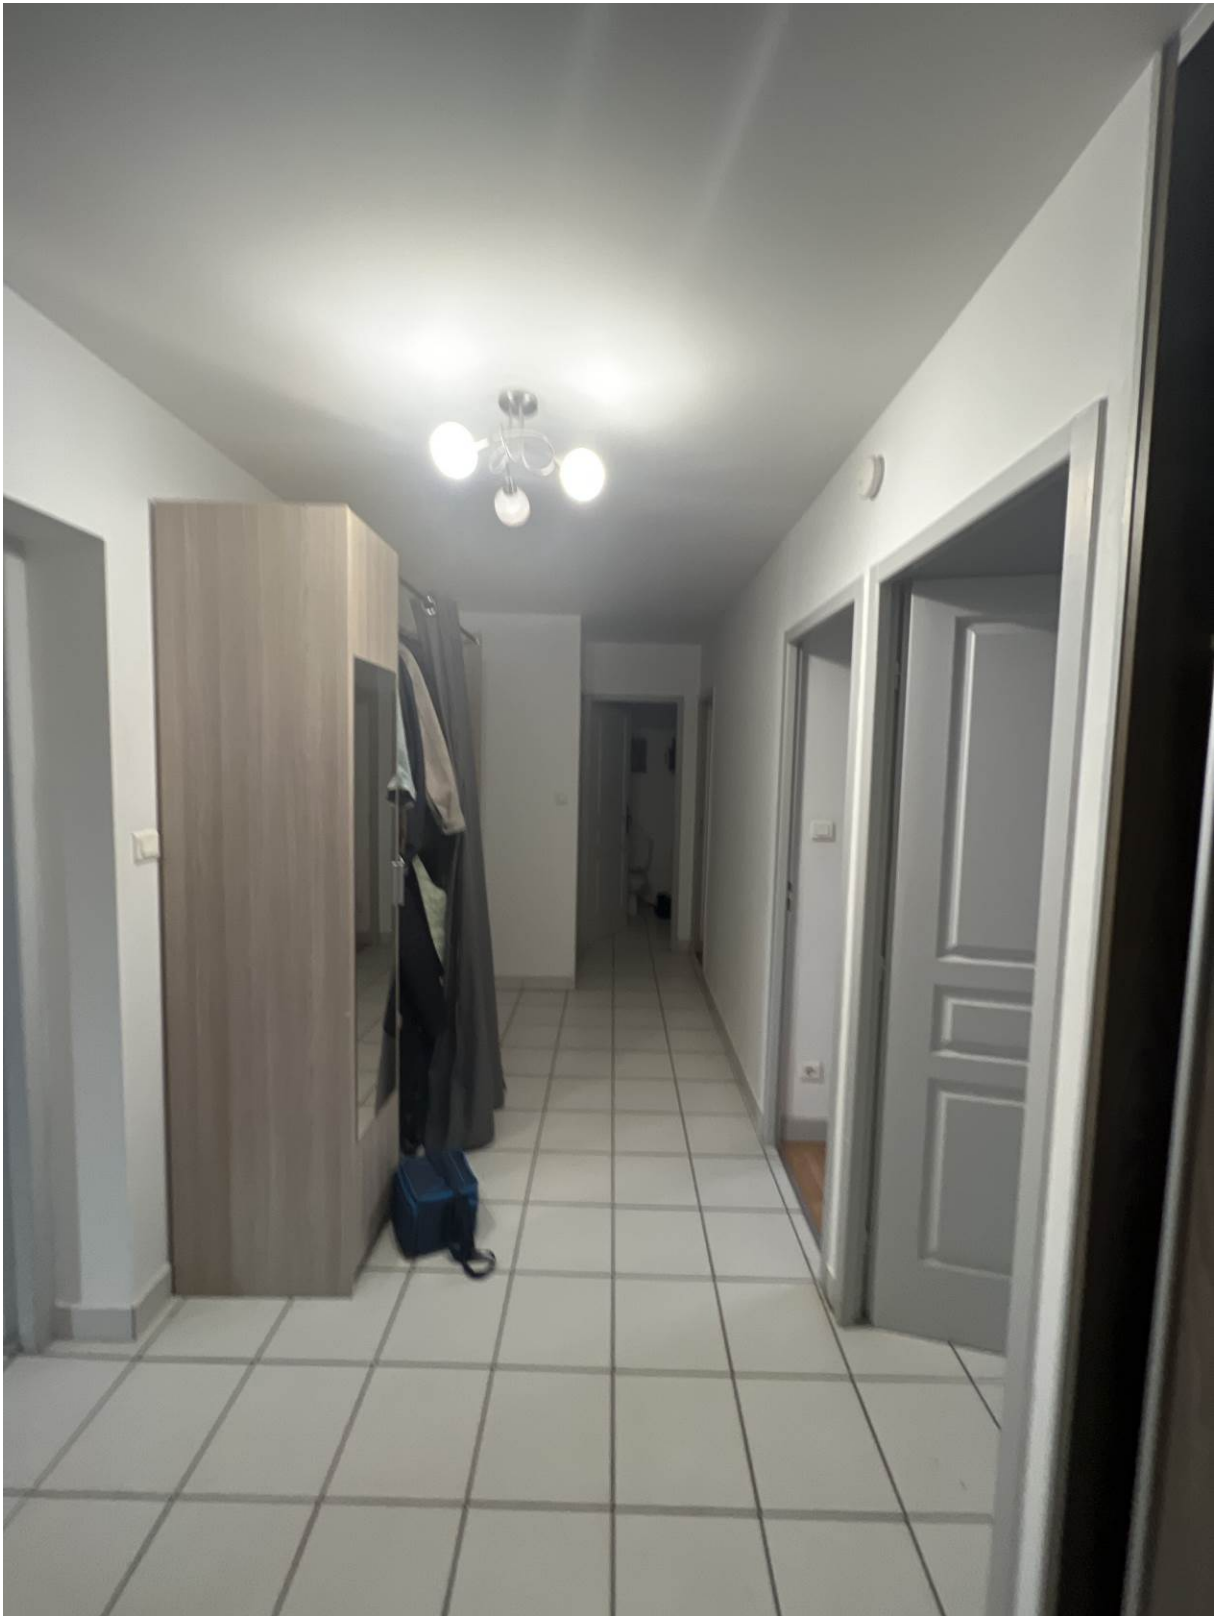
ENTREE :

Le sol est couvert d'un carrelage en bon état.

Les murs sont couverts d'une peinture en bon état.

Sur la droite se trouvent des placards muraux en bon état.

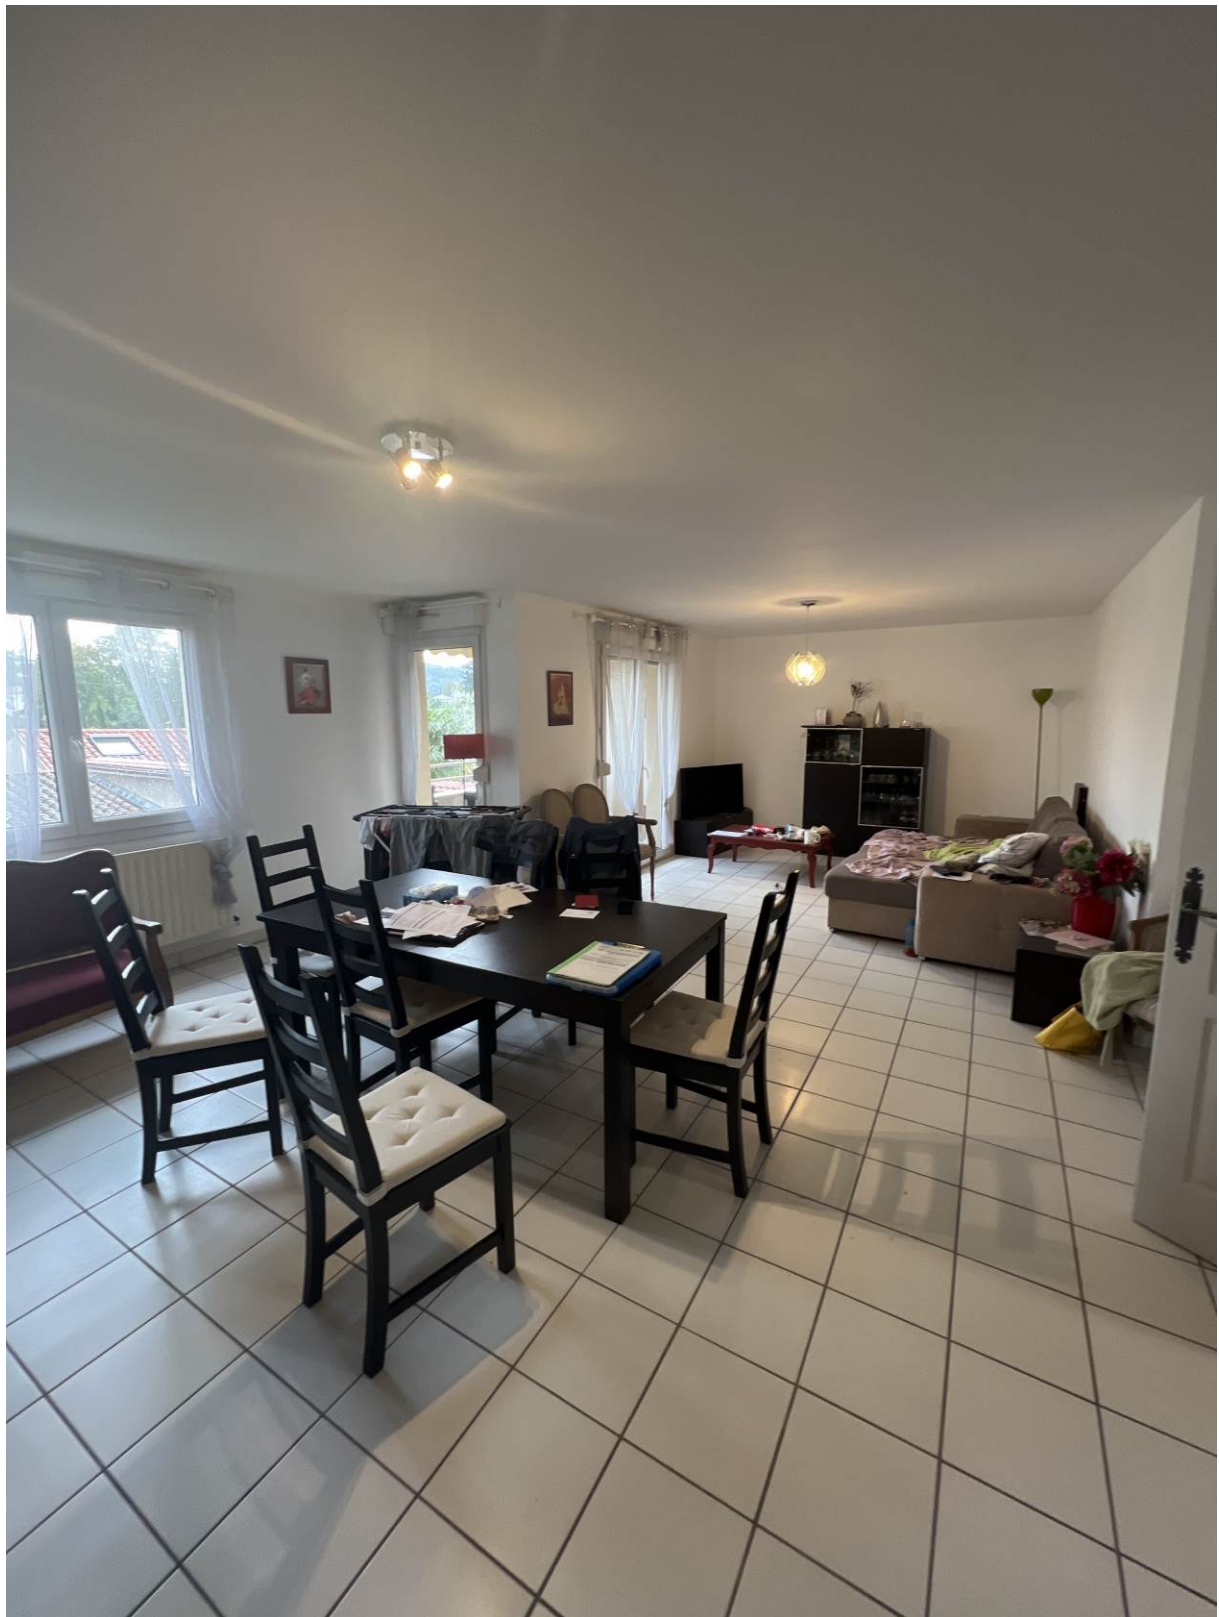
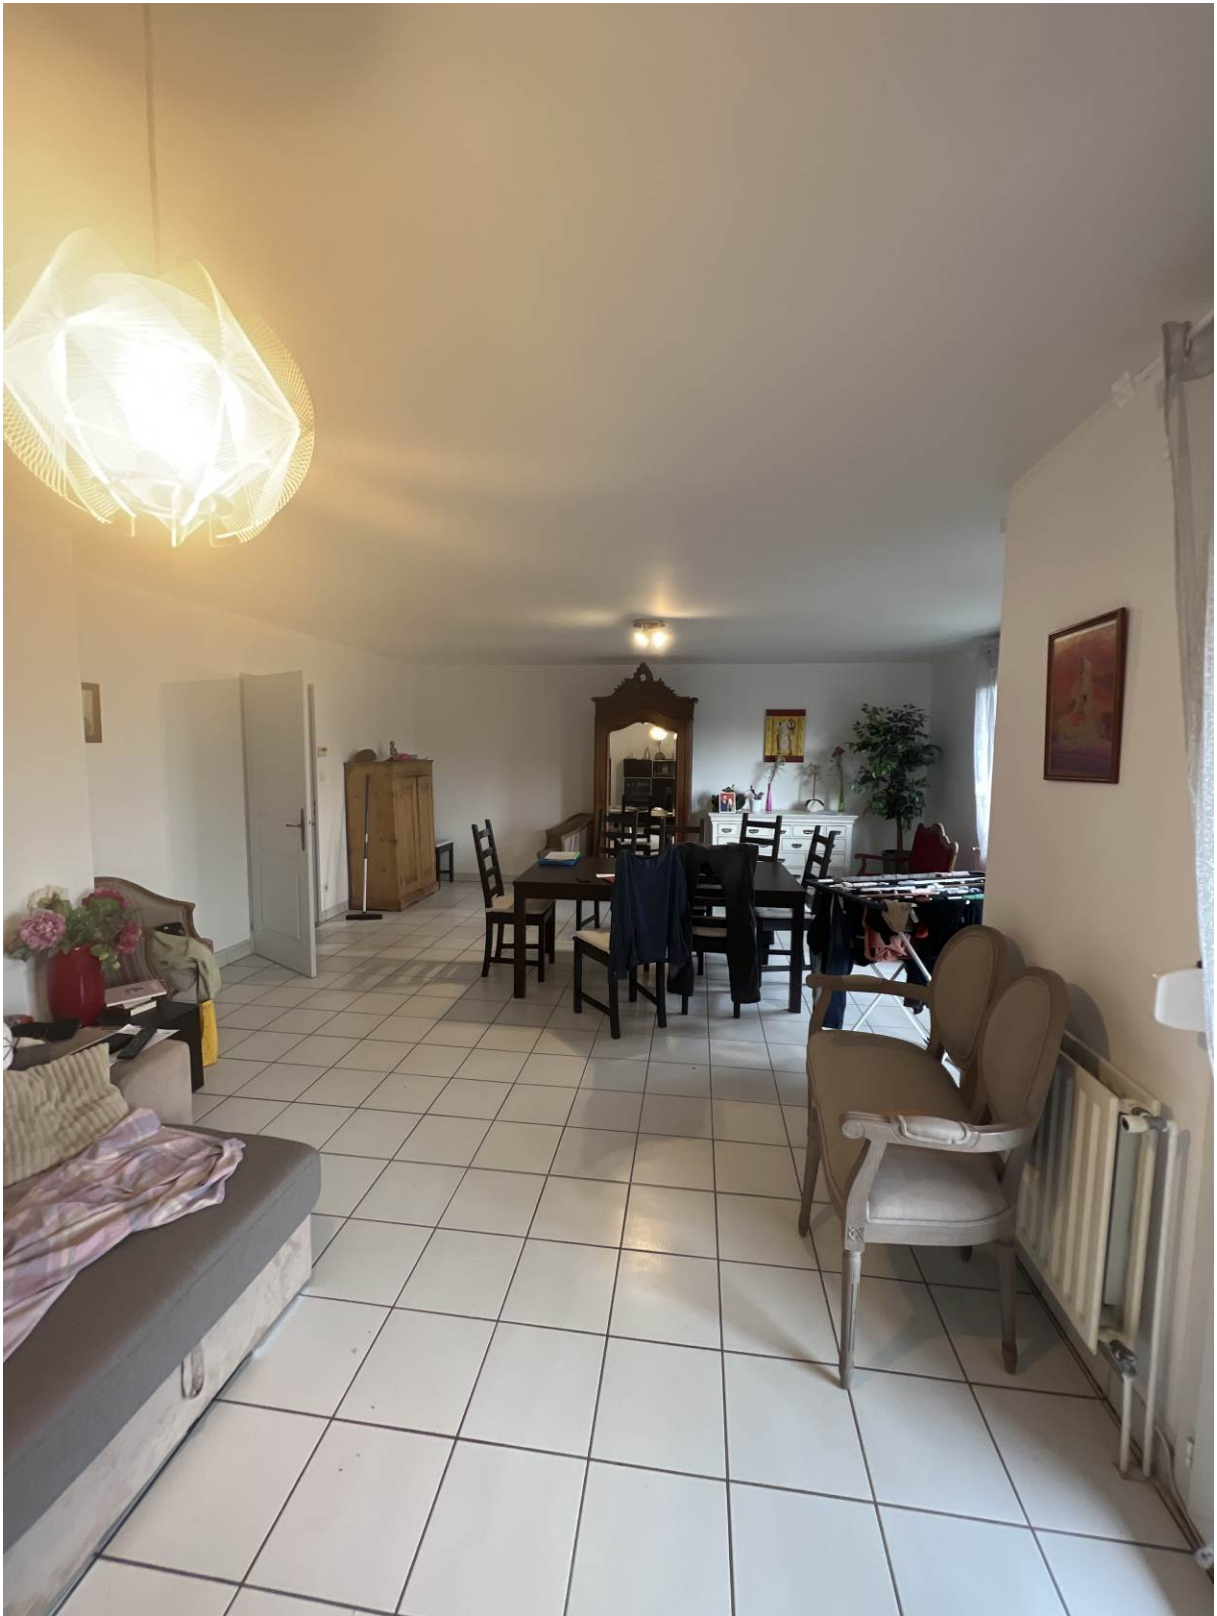
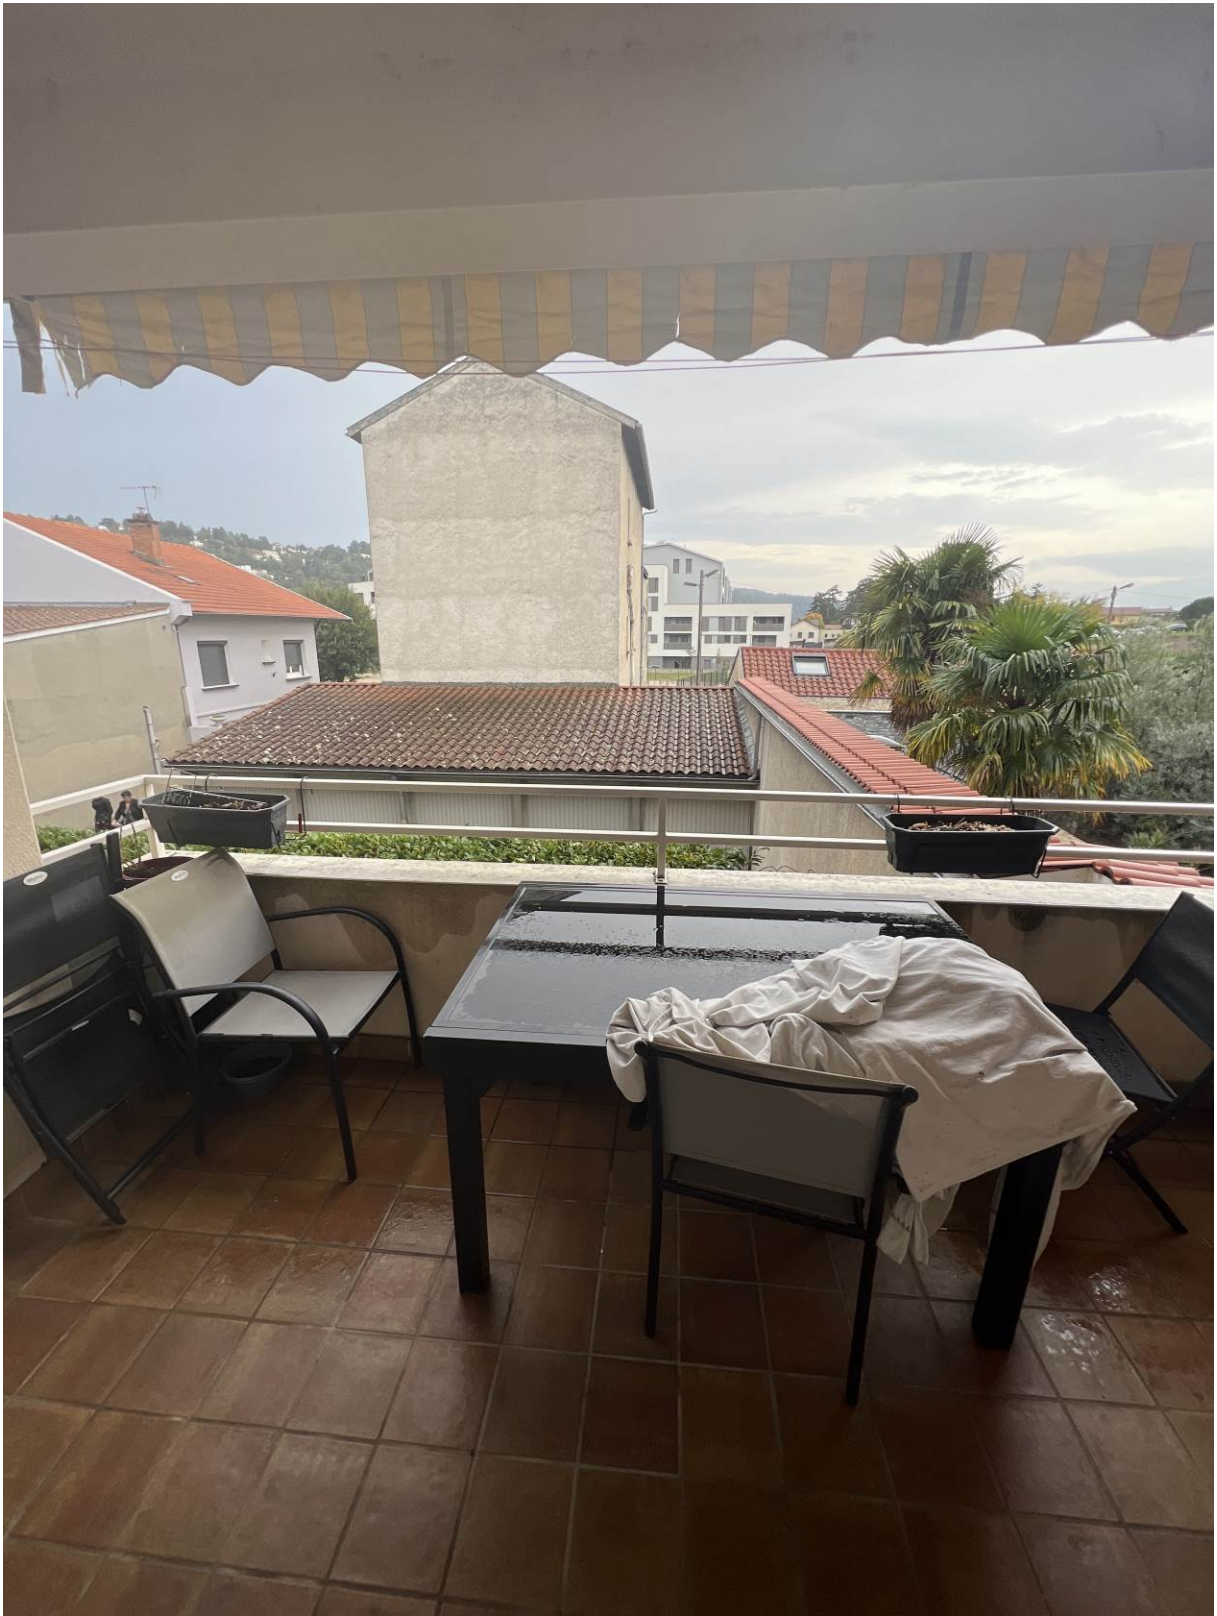
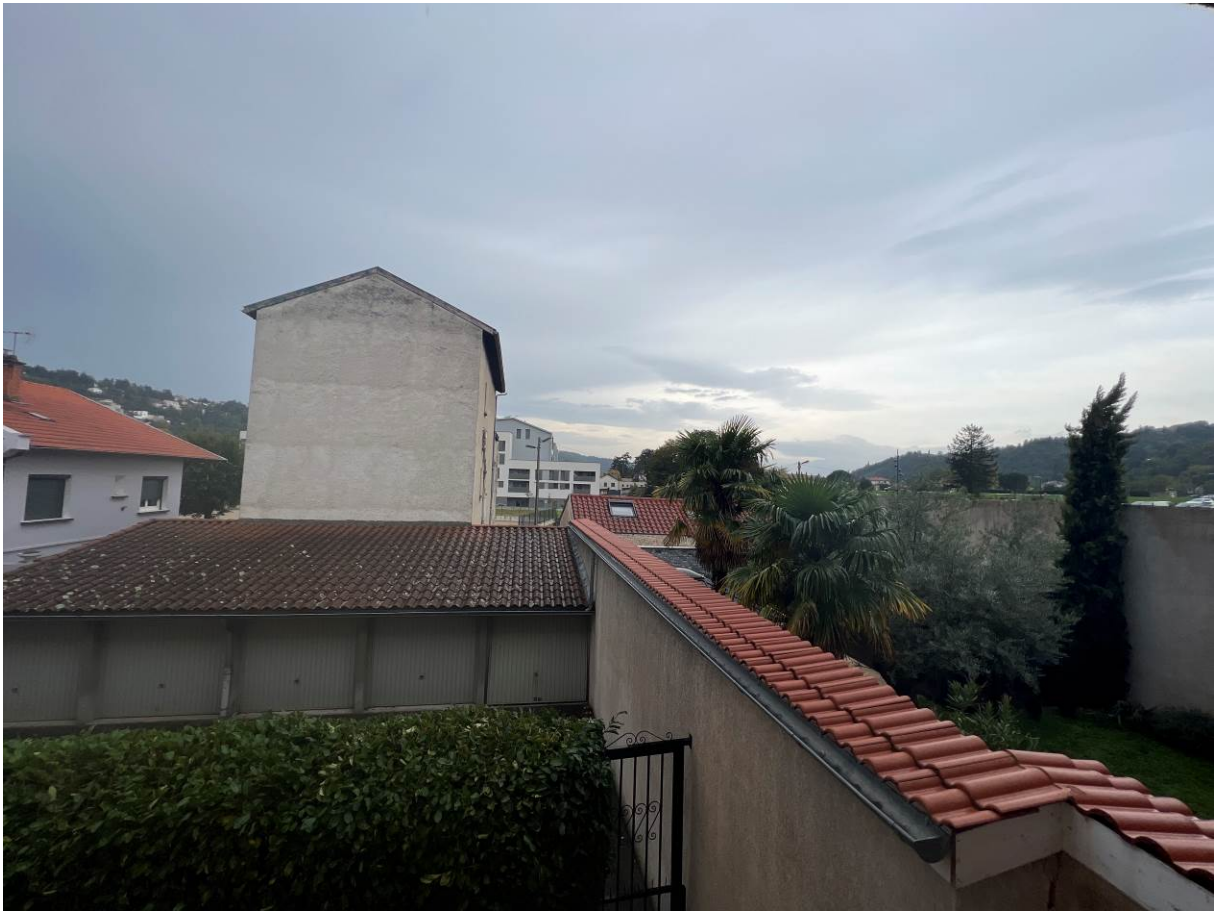
SALON :

Le sol est couvert d'un carrelage en bon état.

La peinture murale et la peinture du plafond sont en bon état.

Une porte vitrée double vitrage donne accès à un grand balcon.

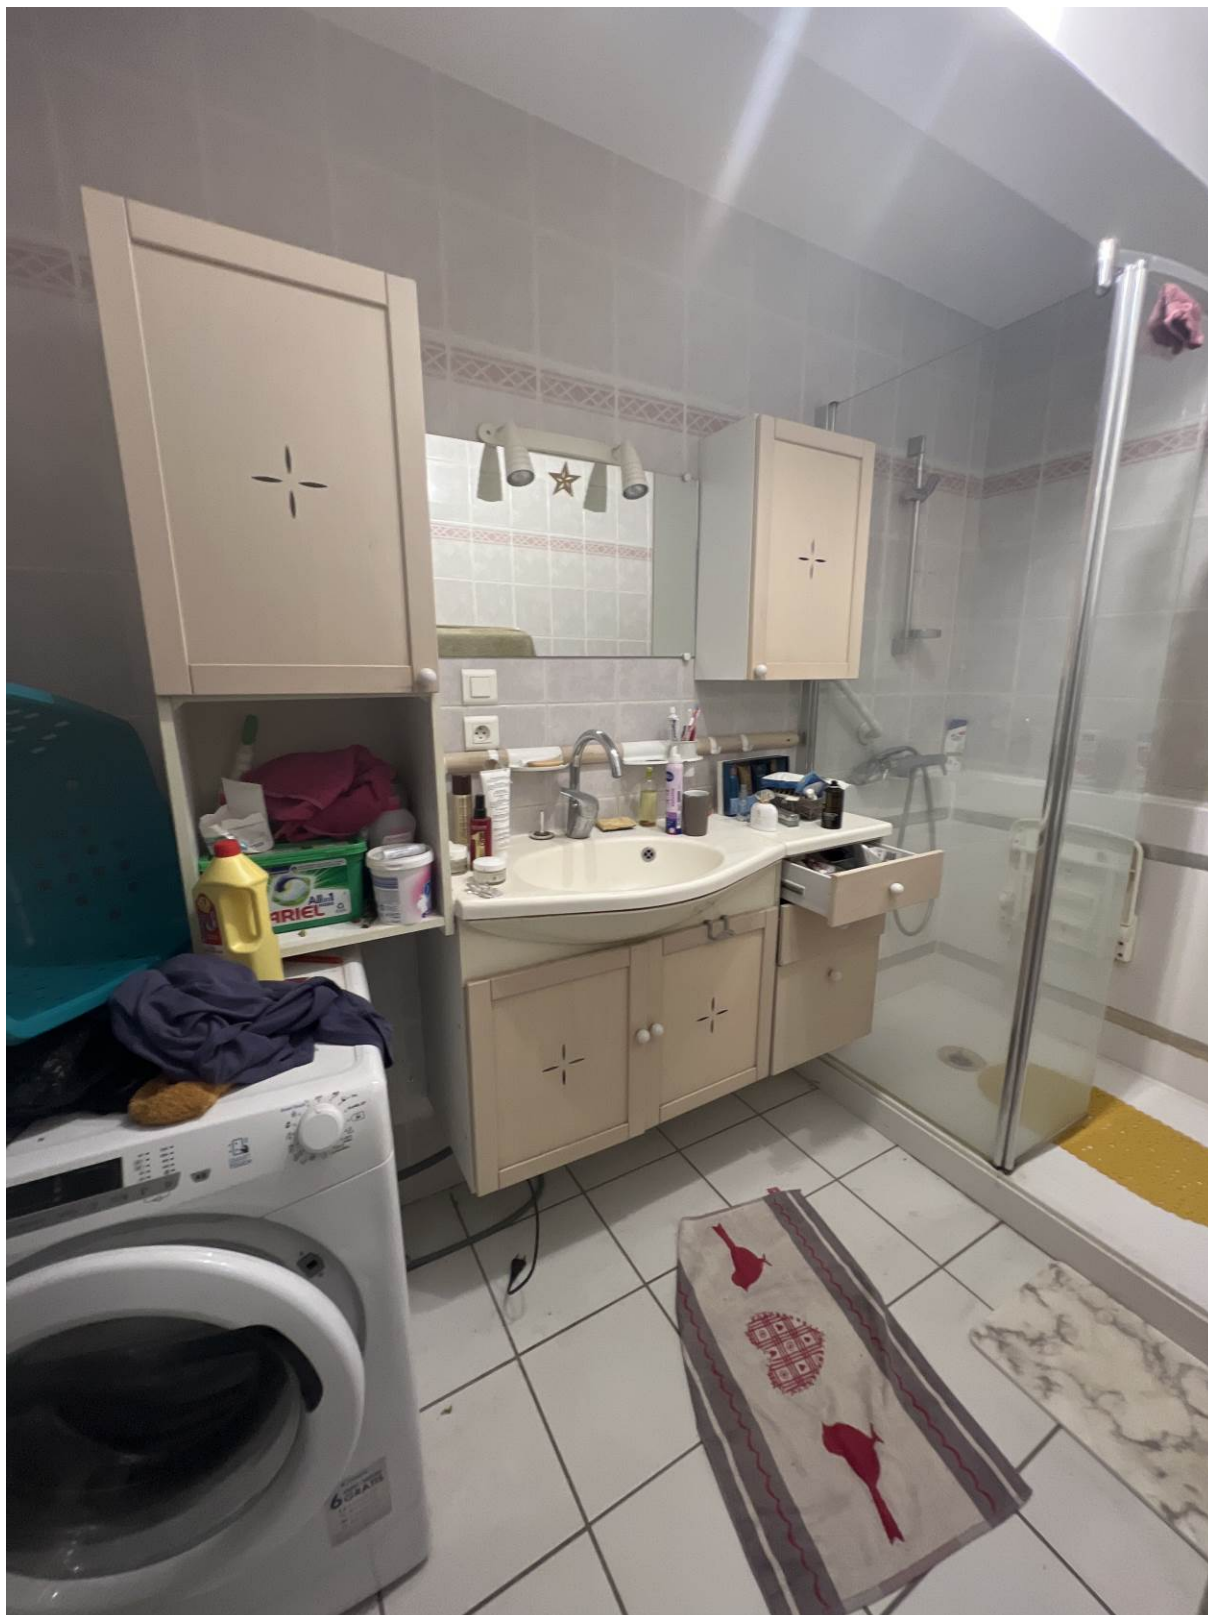
SALLE DE DOUCHE :

Le sol est couvert d'un carrelage en bon état.

La faïence murale est en bon état.

Le lavabo et la cabine de douche sont en bon état.

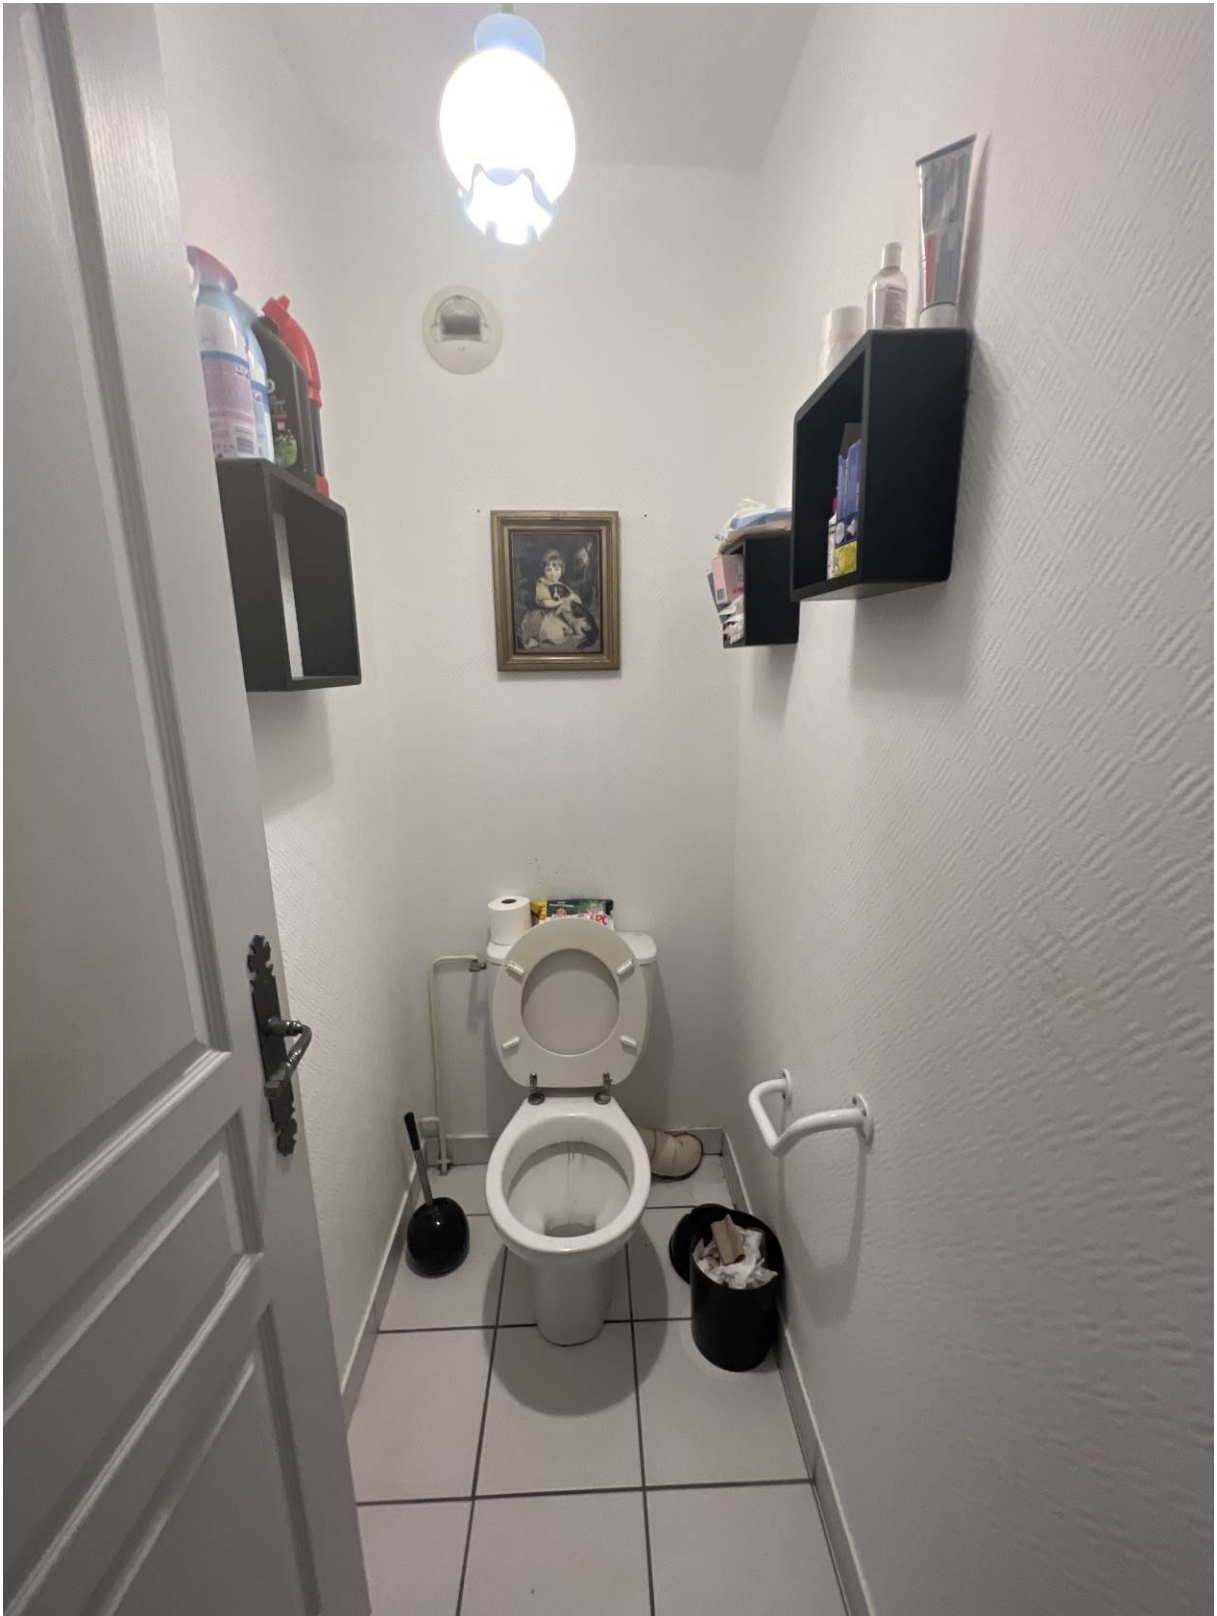
TOILETTES :

Le sol est couvert d'un carrelage en bon état.

Les papiers peints muraux sont en bon état.

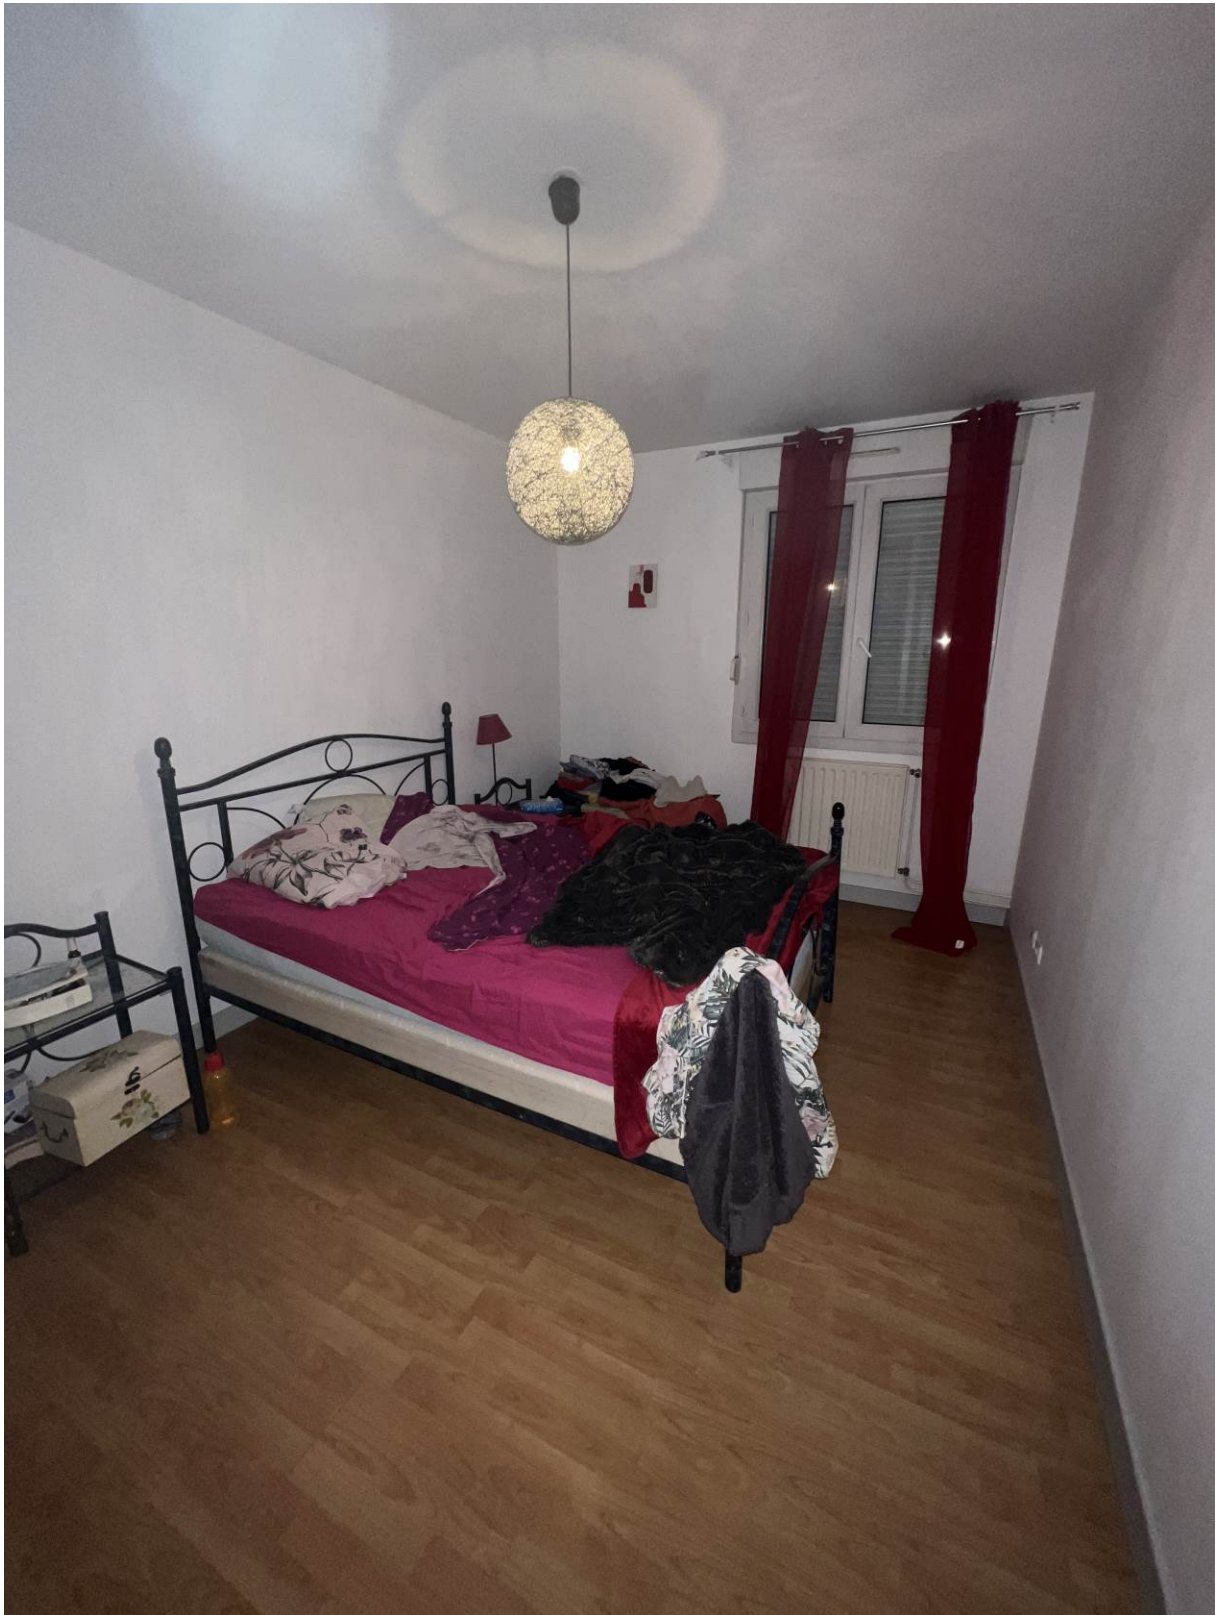
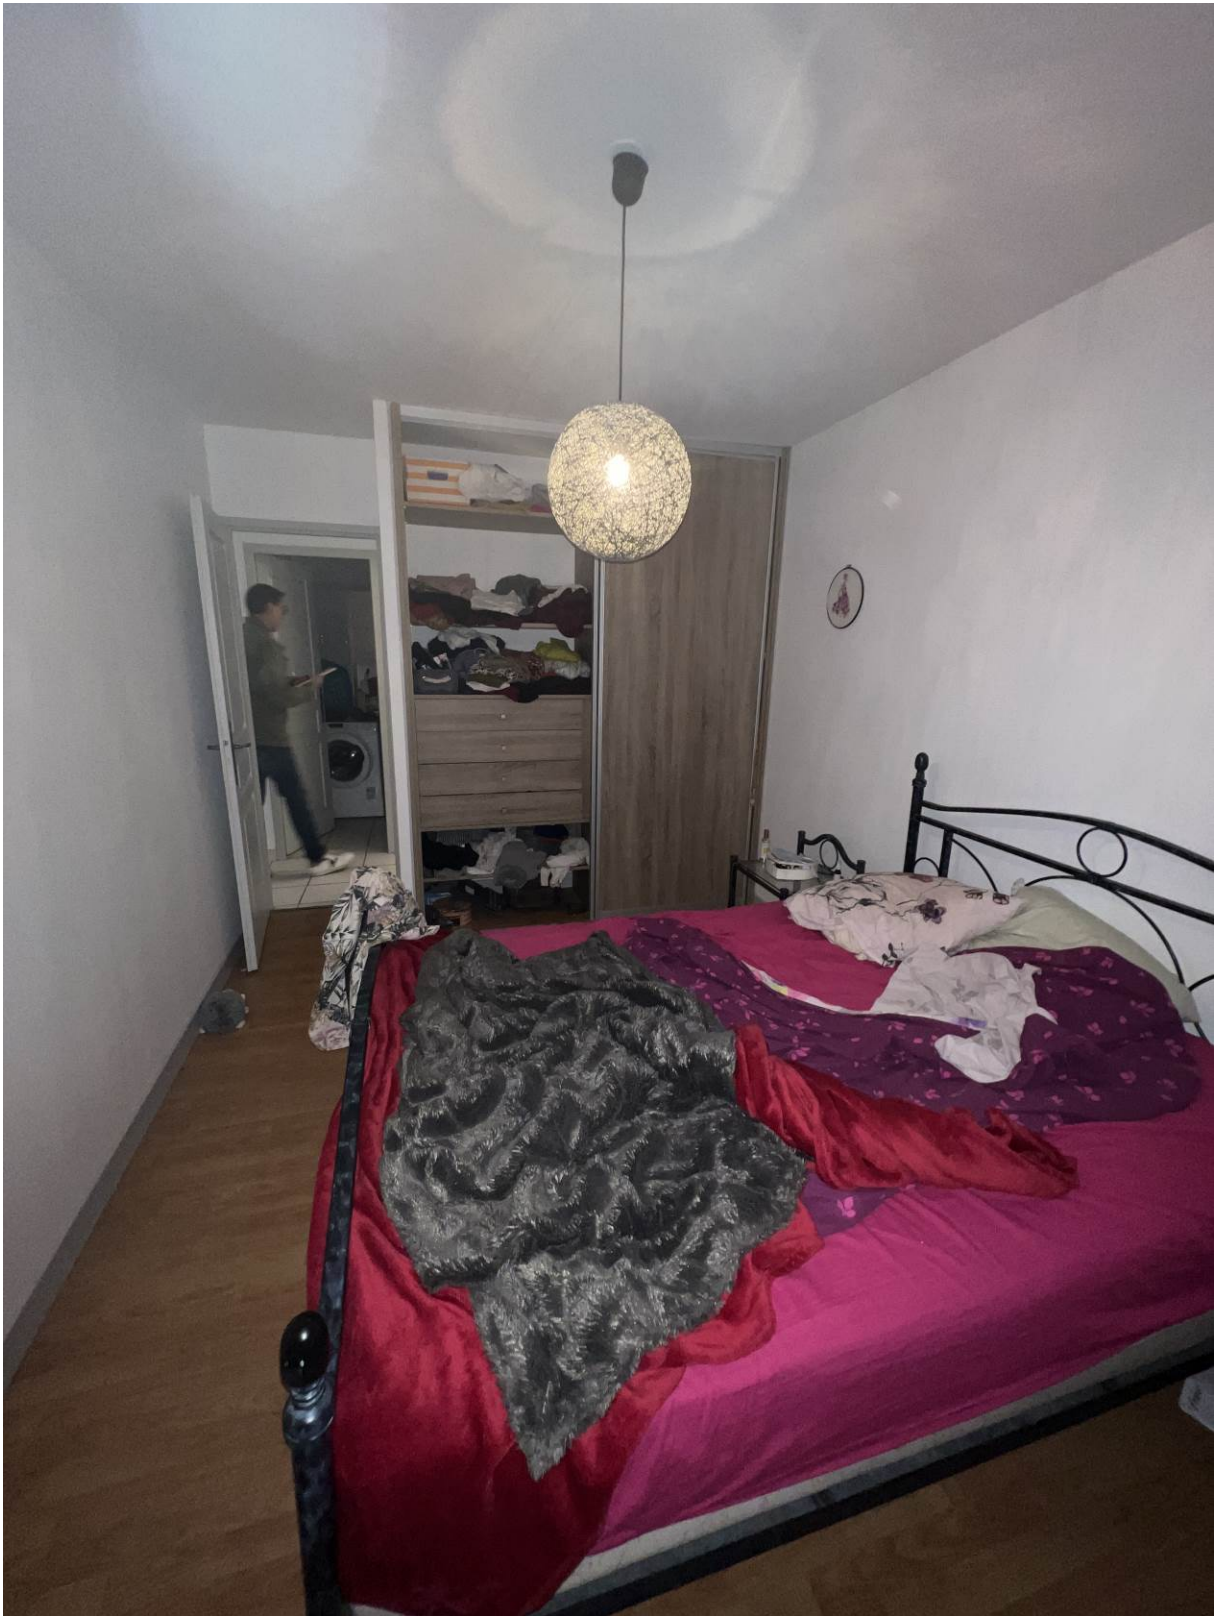
CHAMBRE :

Le sol est couvert d'un parquet en bon état.

Les papiers peints muraux sont en bon état.

Le placard mural est en bon état.

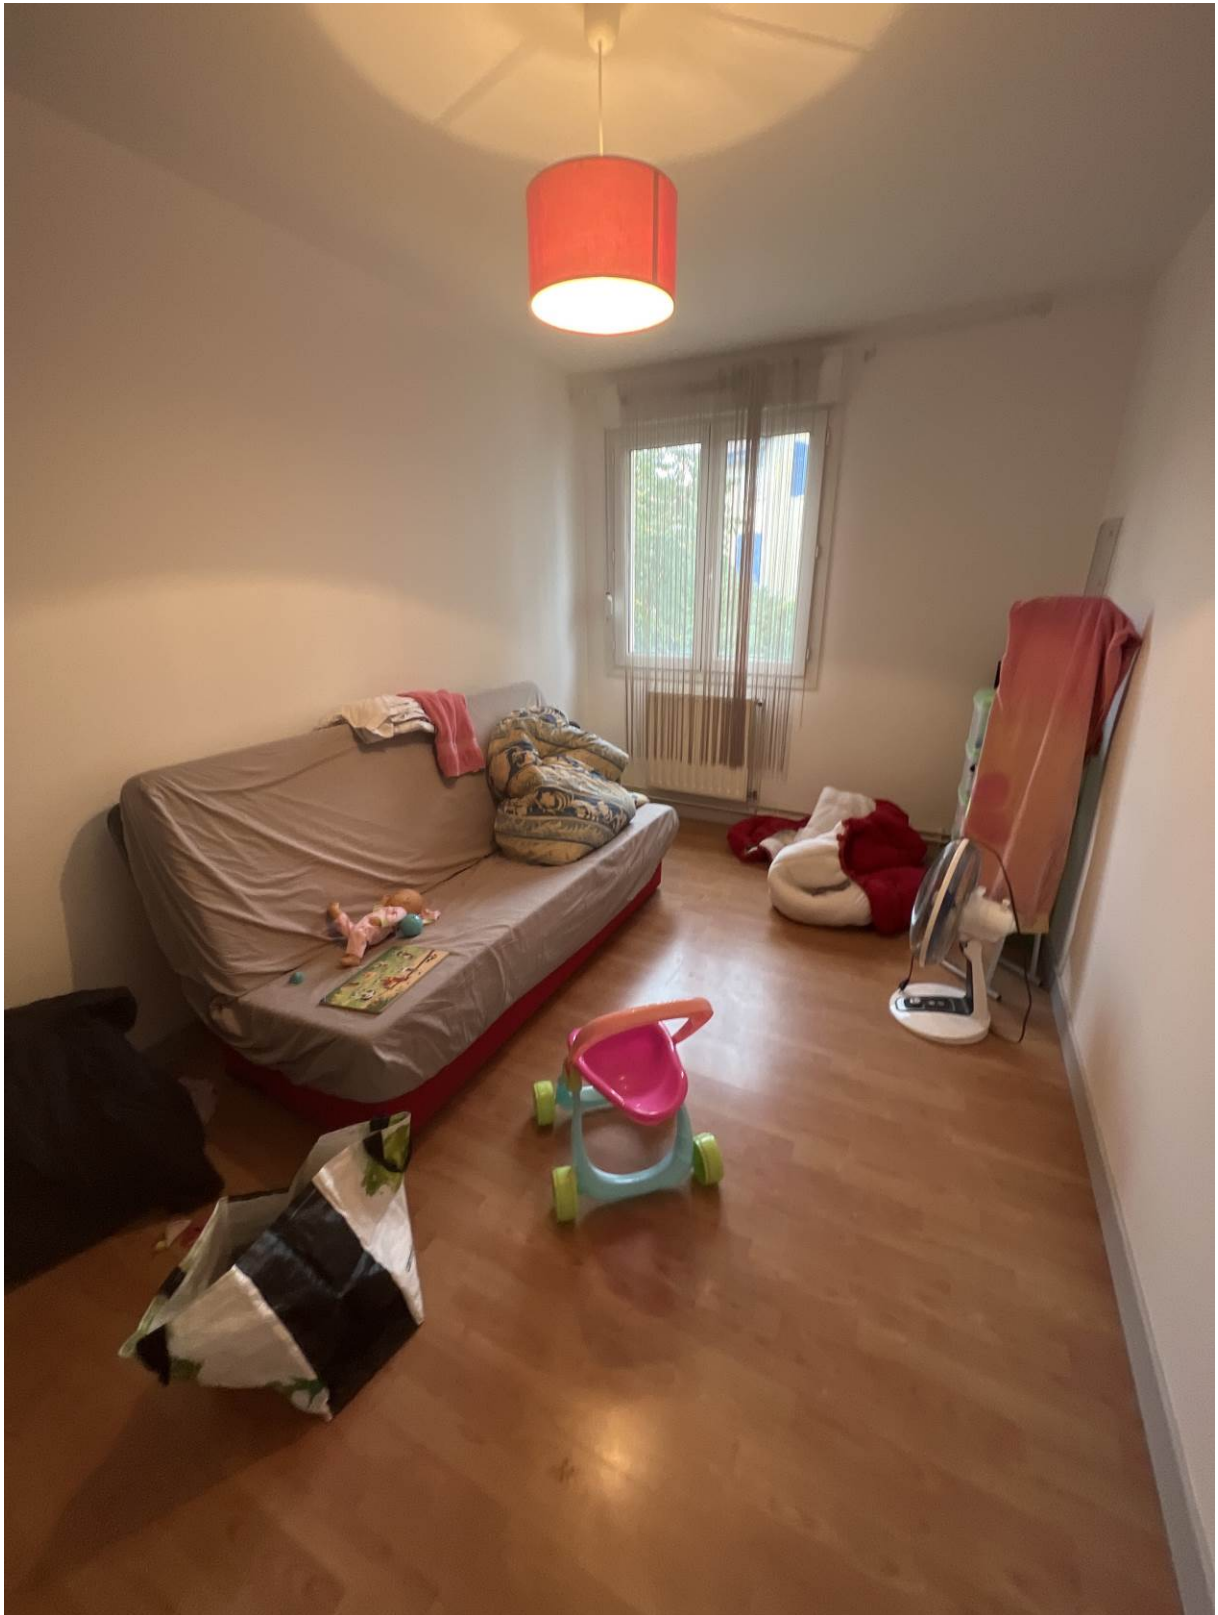
DEUXIEME CHAMBRE :

Le sol est couvert d'un parquet en bon état.

La peinture murale est en bon état.

Le placard mural est en bon état.

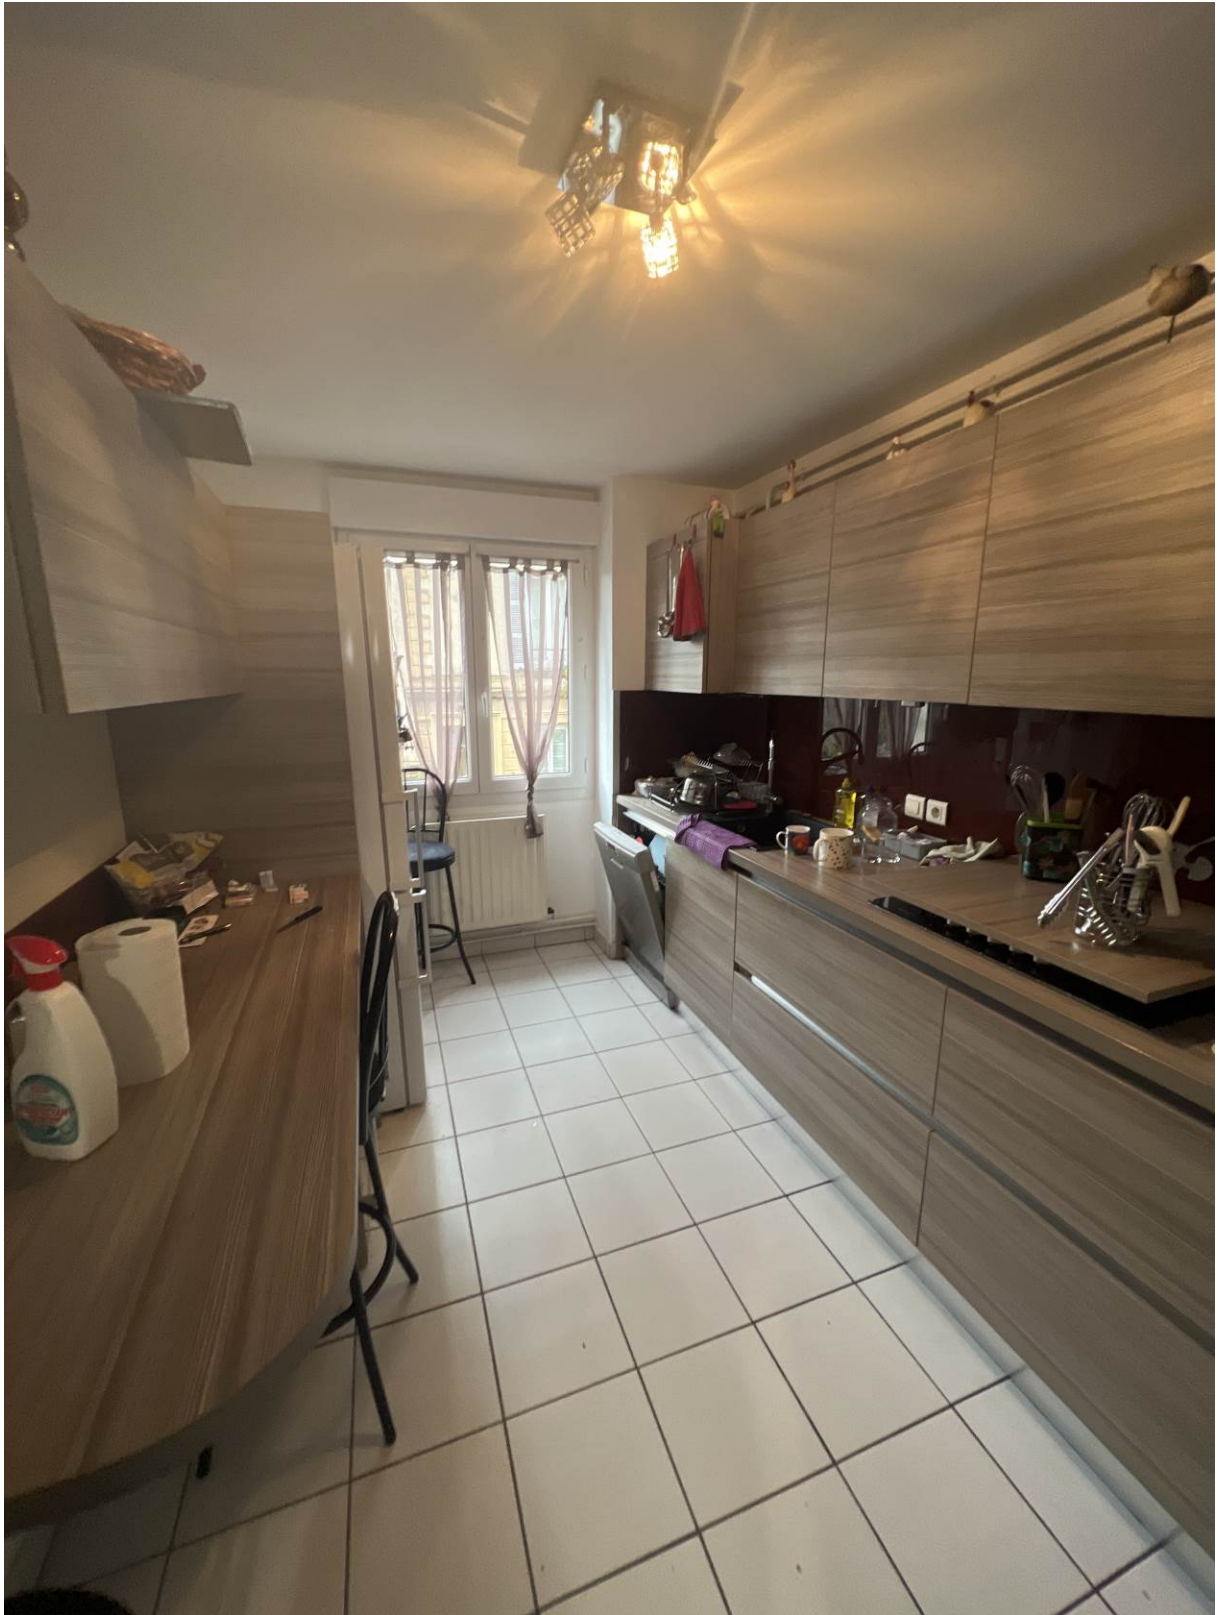
CUISINE :

Le sol est couvert d'un carrelage en bon état.

Les papiers peints muraux sont en bon état.
