PROCES-VERBAL DESCRIPTIF

Adresse du bien saisi : 69 rue Joubert 69560 STE COLOMBE

Type de bien : un appartement de 2 chambres au 1^{er} étage avec ascenseur et un garage fermé

[20 octobre 2022]

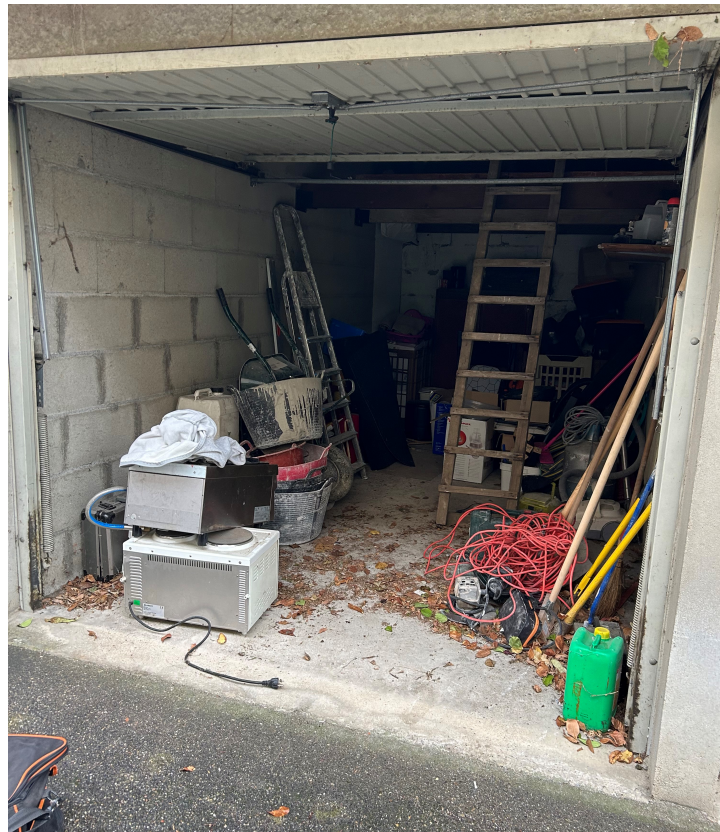
GARAGE FERME :

Le garage est en matériaux bruts en bon état.
