## **PROCES-VERBAL DESCRIPTIF**

Adresse du bien saisi : 11 rue Pasteur 69270 FONTAINES SUR SAONE

Bien saisi : un appartement T1 bis au 5ème étage

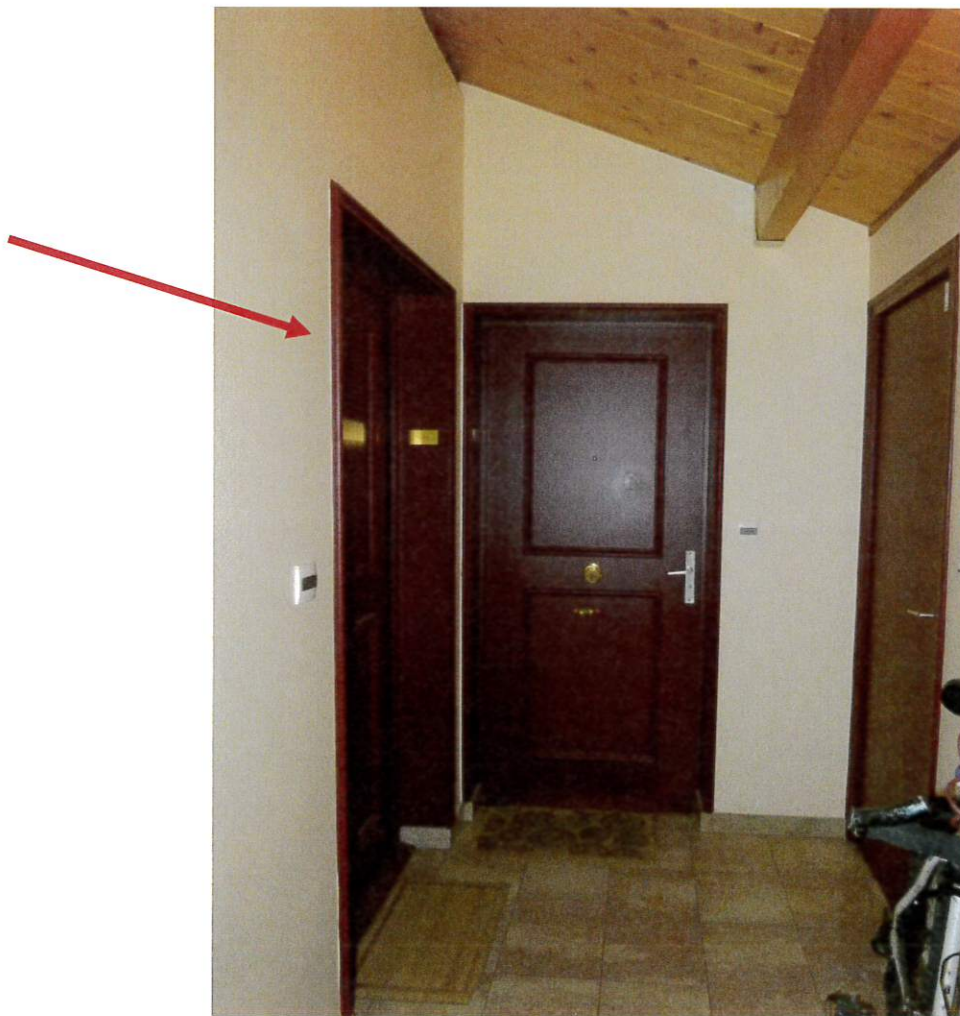
Porte d'entrée de l'appartement :

La porte d'entrée de l'appartement dispose d'une poignée avec une serrure trois points ; le bouton de porte est absent ; il existe une sonnette fonctionnelle.

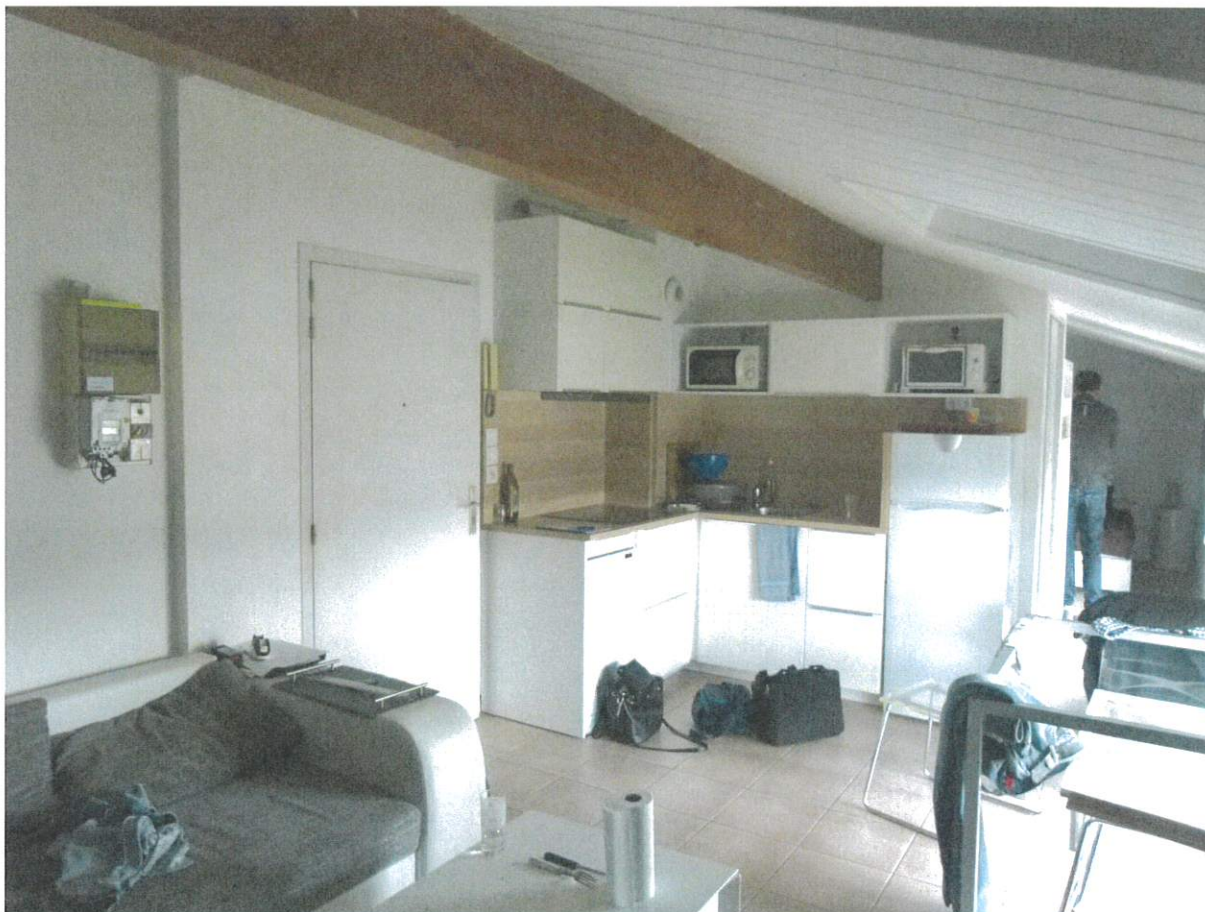
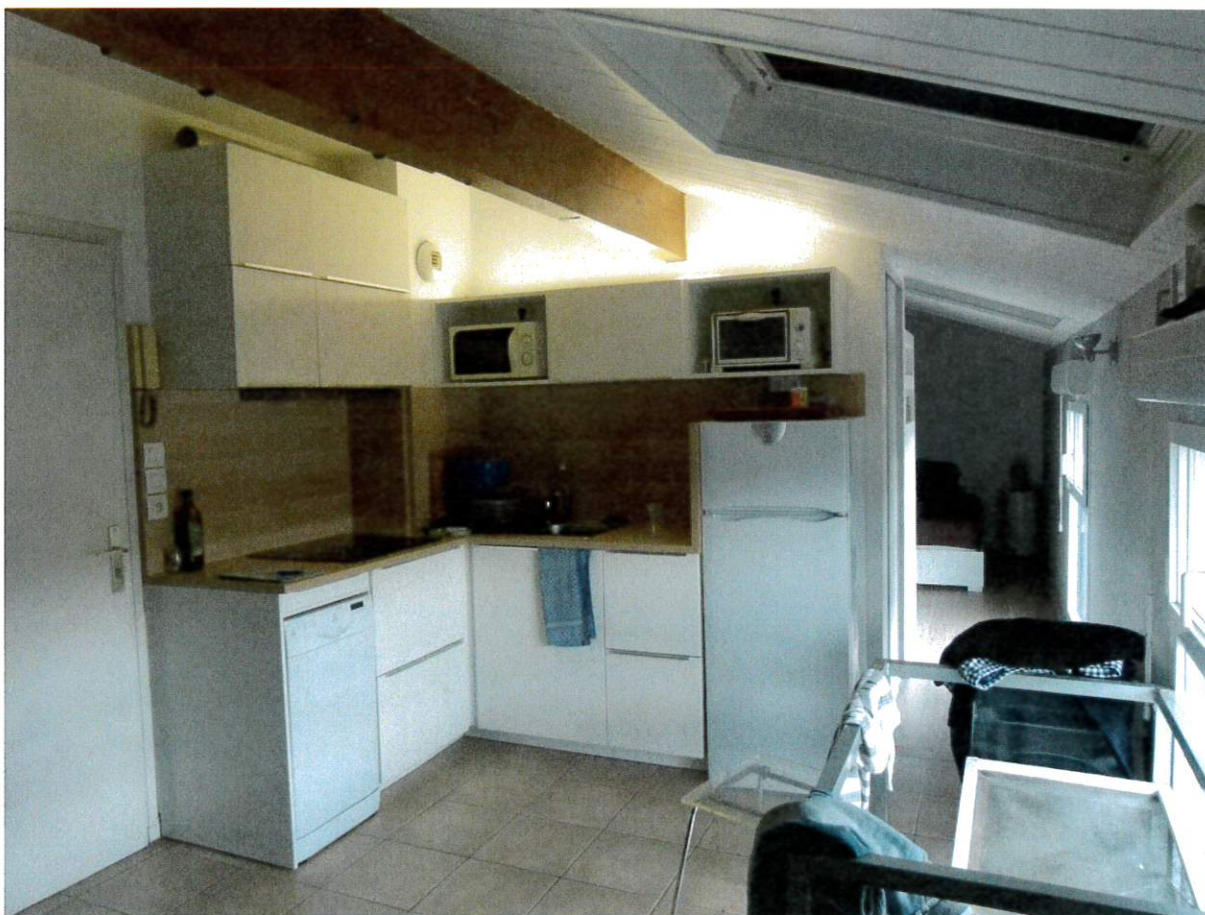
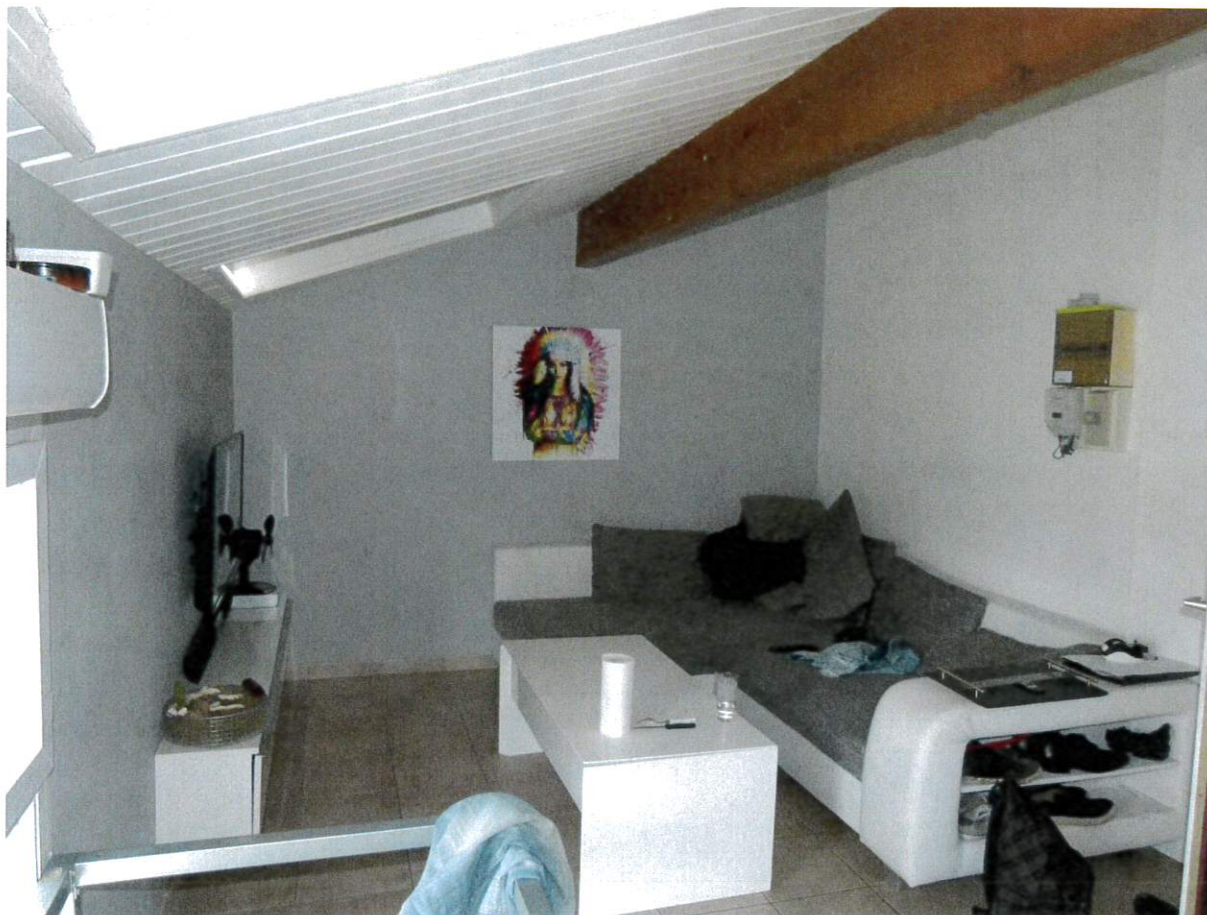
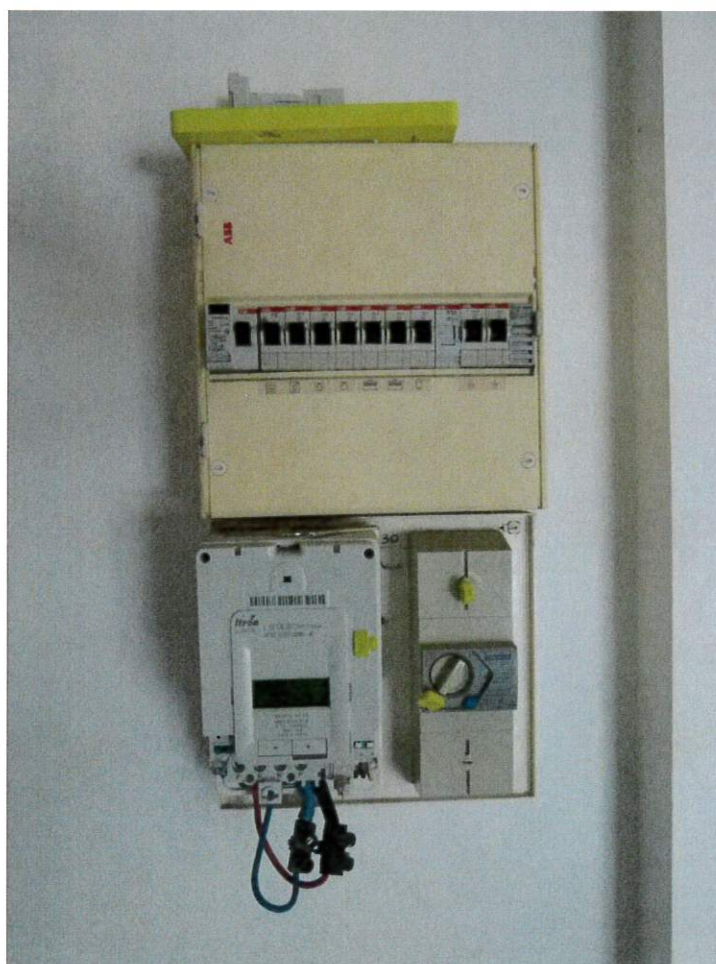
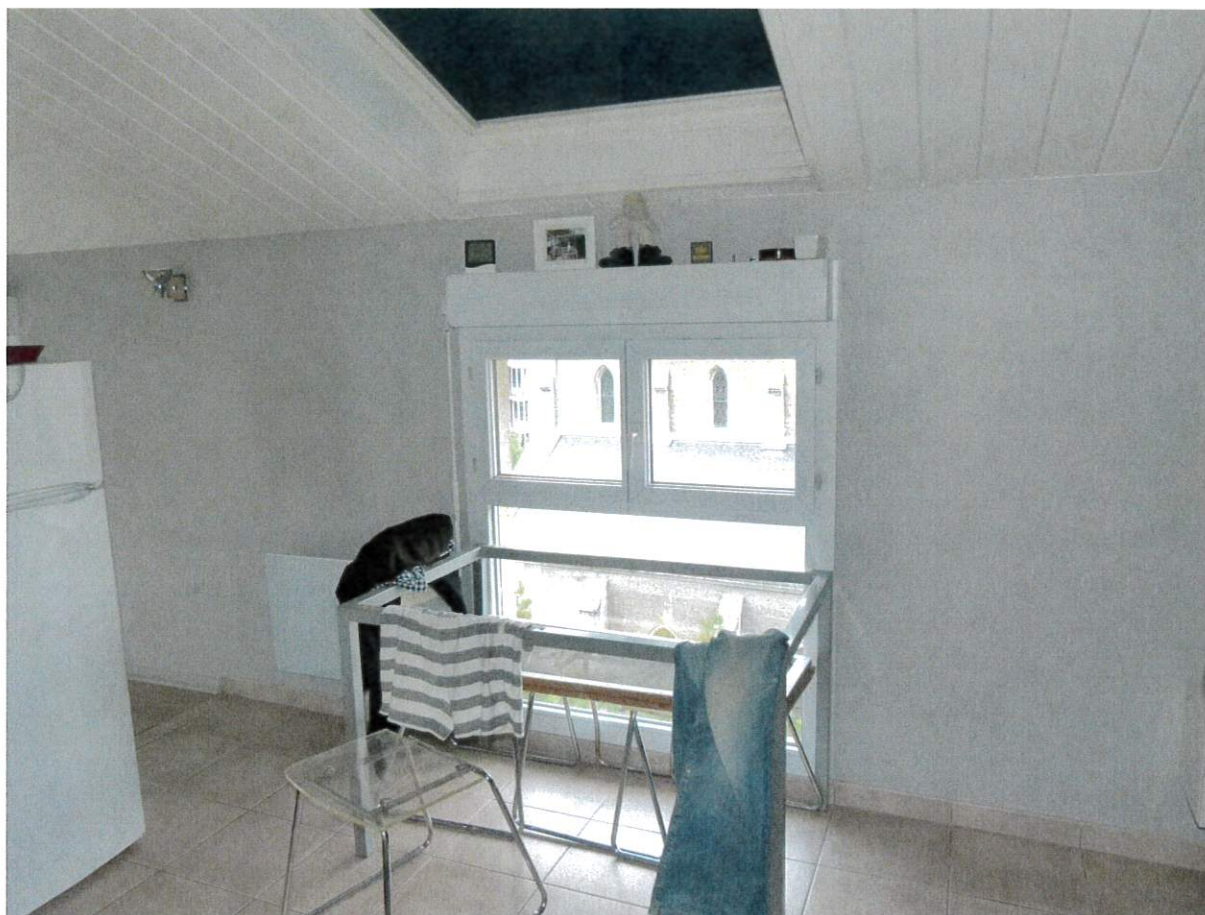
#### Espace cuisine-salon :

Les murs sont revêtus de peinture grise et blanche légèrement défraichie.

Le plafond est recouvert de lambris peints en blanc. Il existe une poutre en bois naturel et deux fenêtres de toit en état d'usage avec des stores en tissu en bon état. La peinture des fenêtres de toit est défraichie.

A gauche de la porte d'entrée se trouvent le tableau électrique, le disjoncteur et le compteur électrique Linky dont le boîtier de protection a été retiré.

Le coin cuisine est plutôt récent. Il est équipé d'un plan de travail et d'une crédence en stratifié bois clair. Il existe un ensemble de placards de cuisine en état d'usage. L'électroménager se compose d'une hotte aspirante, une plaque de cuisson intégrée, un évier avec égouttoir et robinet mitigeur en inox, une VMC. Il existe plusieurs équipements non intégrés à savoir un petit lave-vaisselle, un réfrigérateur, un four à micro-ondes et un mini-four.

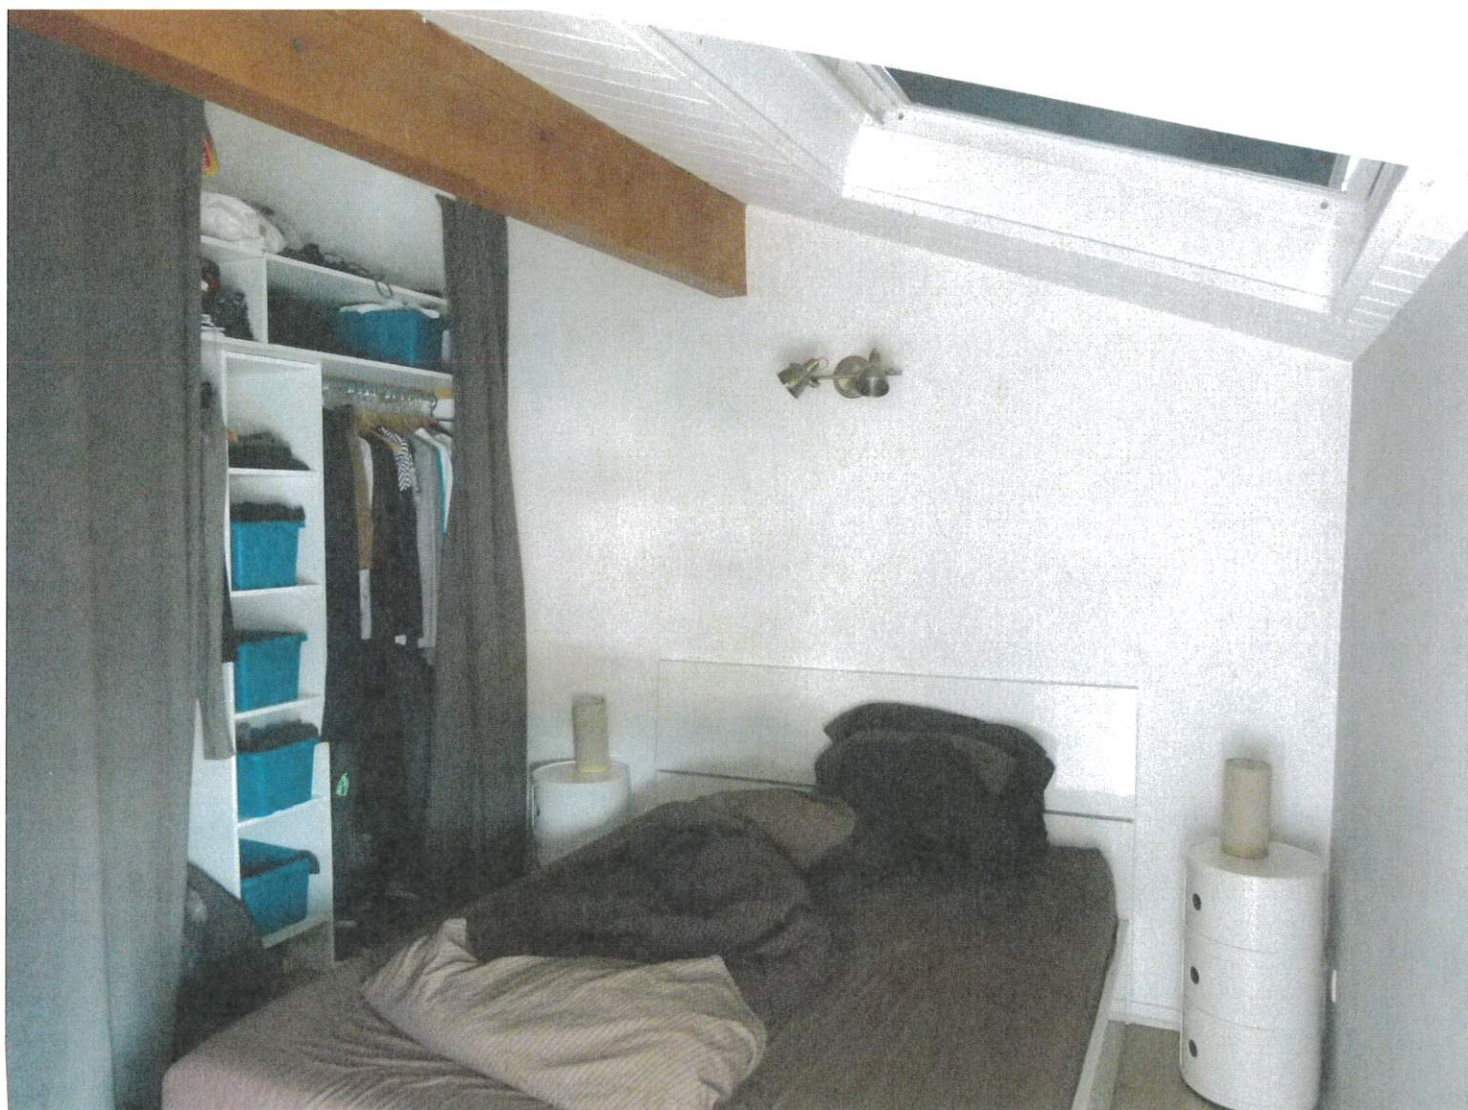
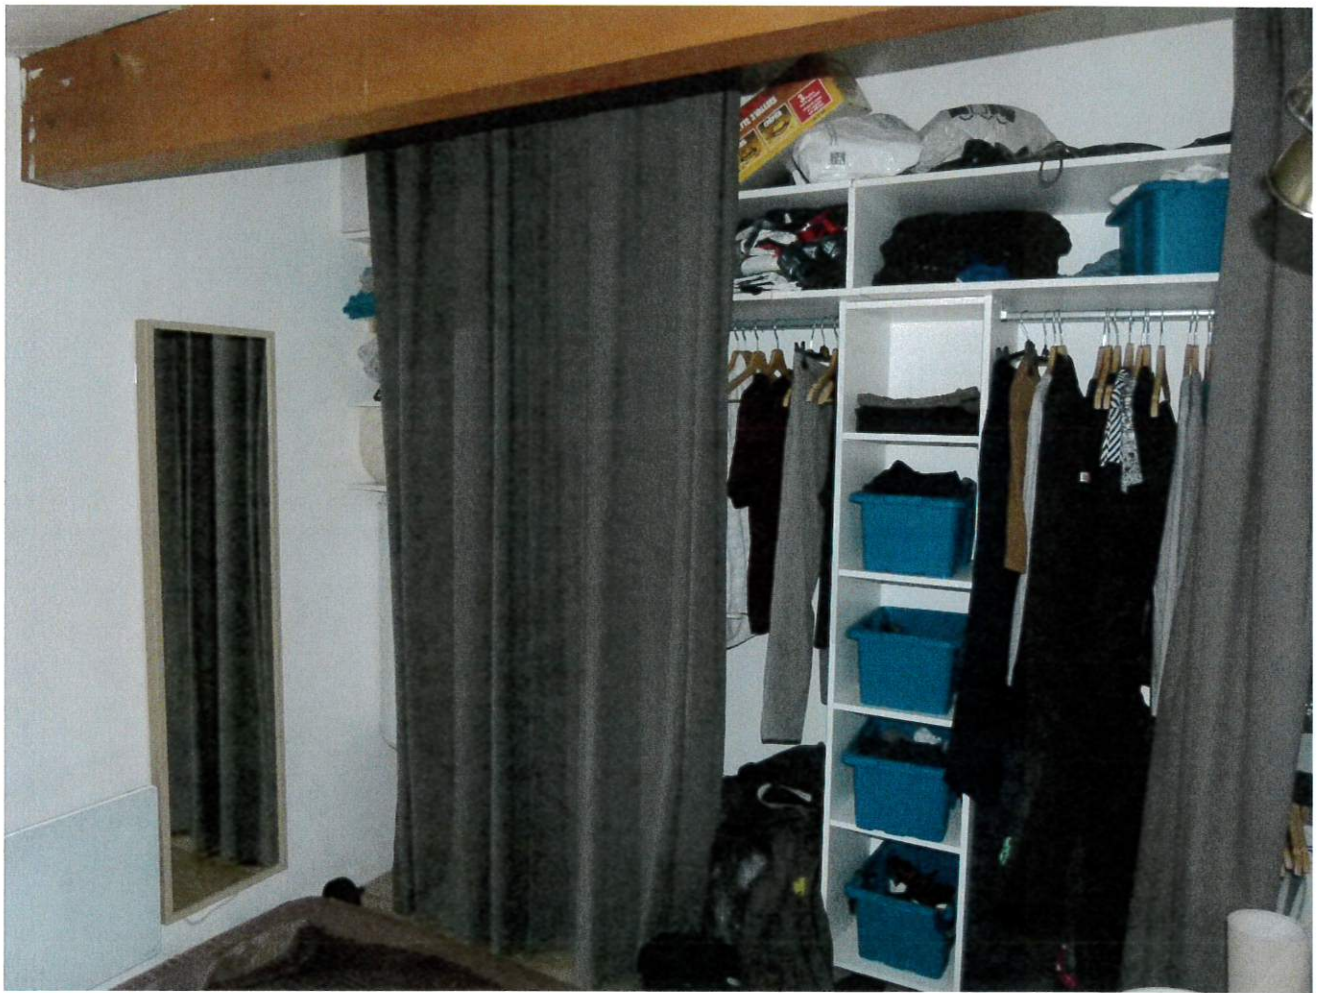
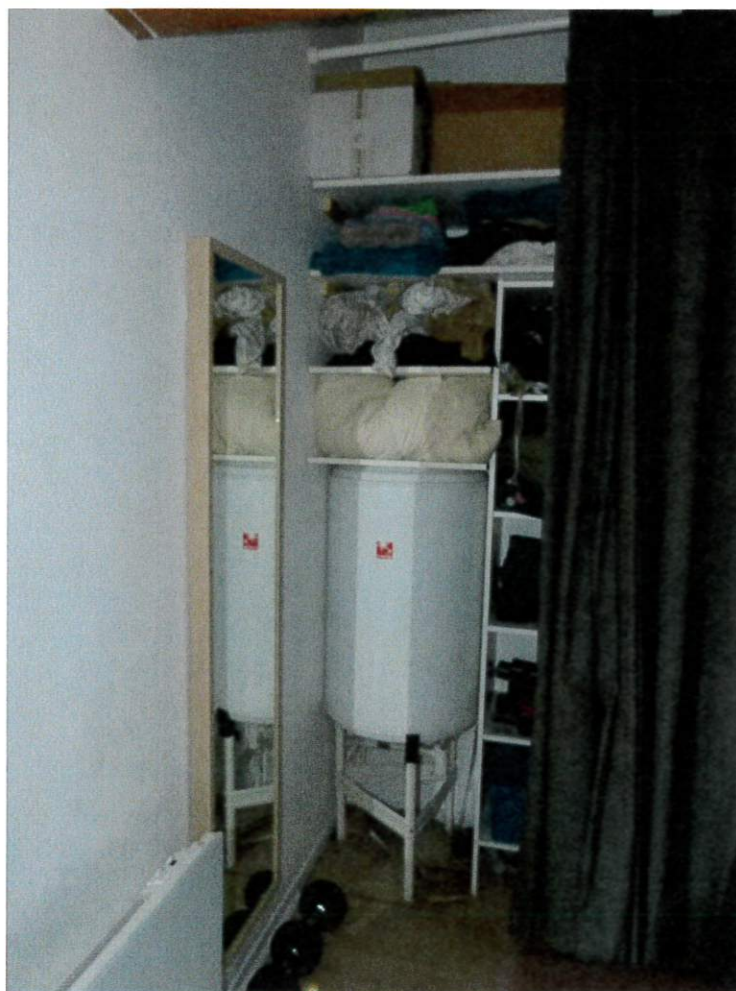
### Chambre :

Les murs sont revêtus de peinture blanche et grise légèrement défraîchie.

Le plafond est recouvert de lambris peints en blanc. Il existe une poutre en bois naturel et deux fenêtres de toit en état d'usage avec des stores en tissu en bon état. La peinture des fenêtres de toit est défraîchie. L'encadrement de la fenêtre située vers la salle de bain est marqué par l'humidité.

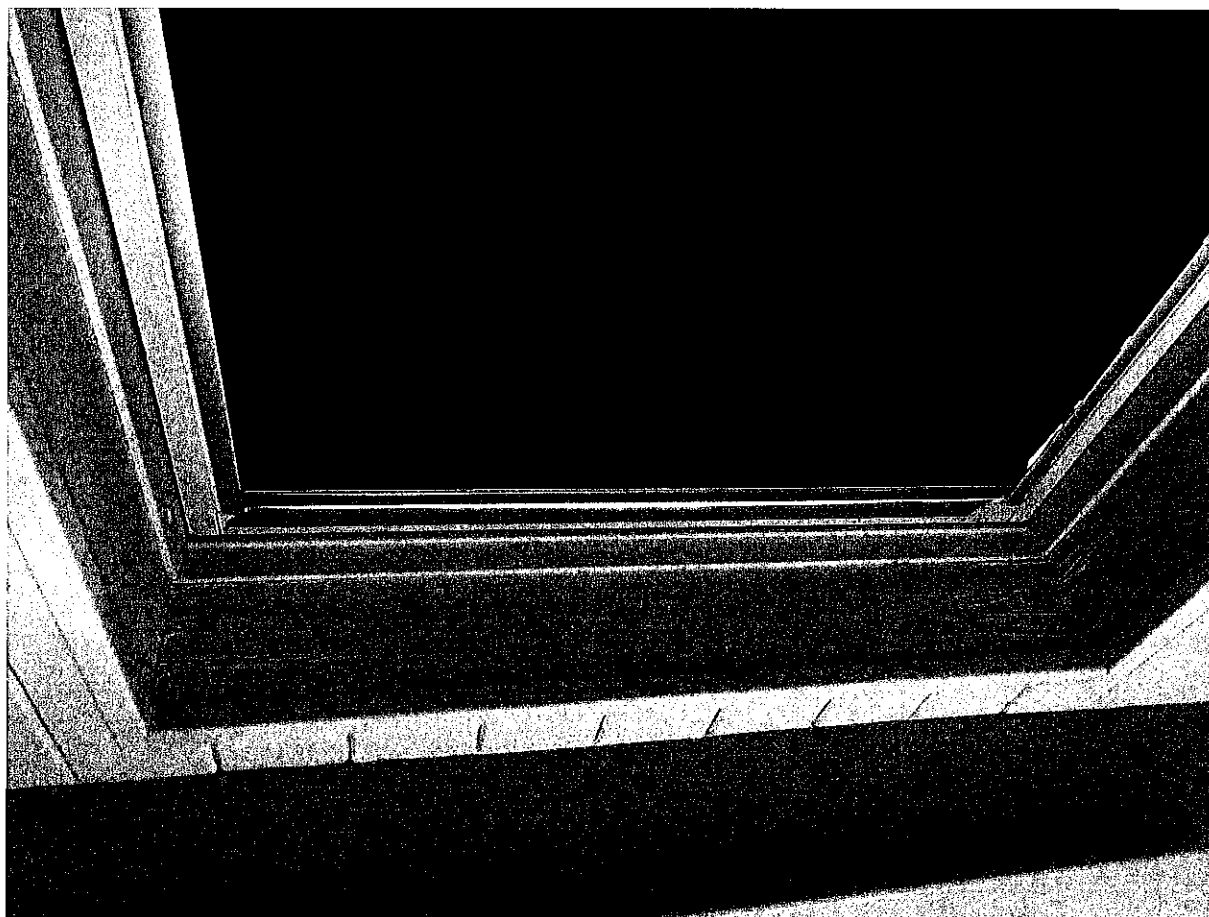
*Fenêtre de toit marquée par l'humidité :*

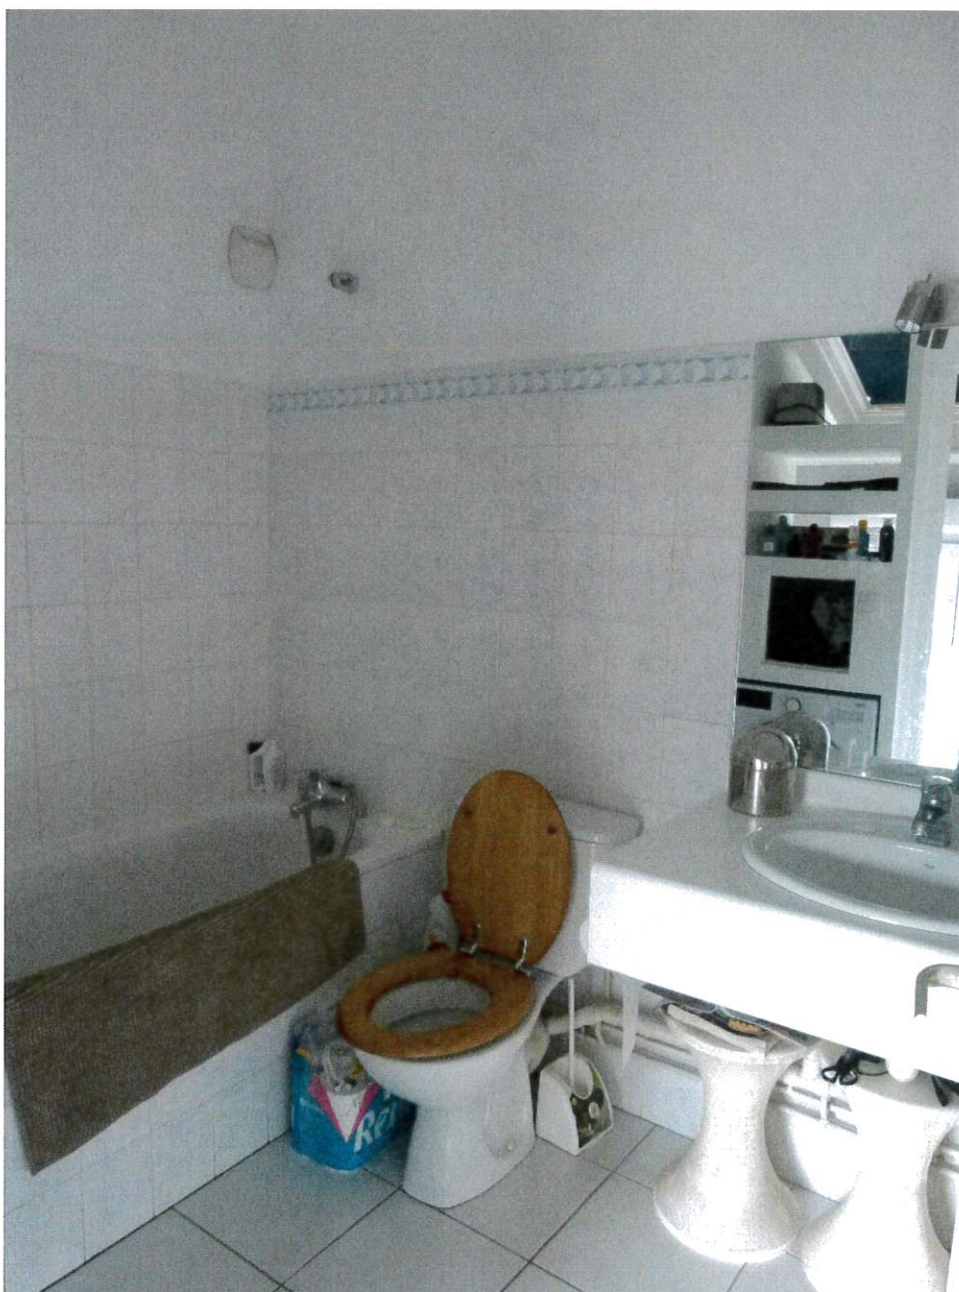
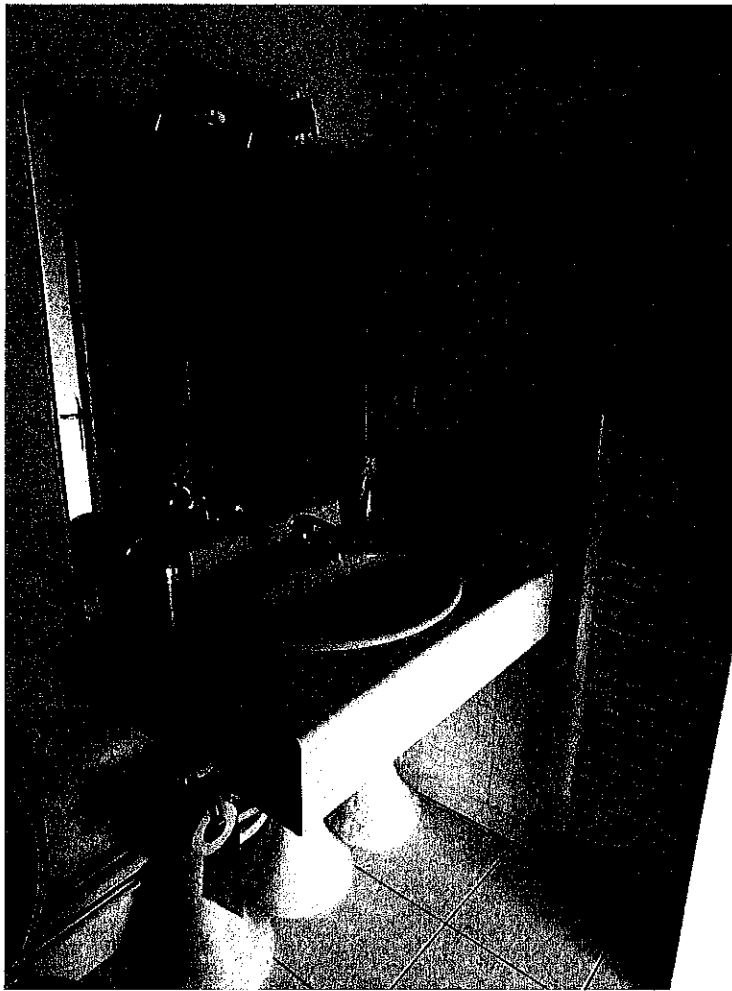
### Salle de bain :

Les murs sont revêtus d'un carrelage en état d'usage et d'une peinture blanche en bon état.

La salle de bain est équipée d'une VMC, d'un lavabo avec plan vasque stratifié en état d'usage, avec robinet mitigeur et bonde de fond, d'un miroir, d'un radiateur sèche-serviette fixé au mur, d'une baignoire en état d'usage avec tablier carrelé, robinet mitigeur, flexible et pommeau de douche, d'un WC anglais avec couvercle, abattant et chasse d'eau.
