PROCES-VERBAL DESCRIPTIF

Adresse du bien saisi : 291 route de Genas 69100 VILLEURBANNE

Type de bien: maison

[Date: 08 FEVRIER 2019]

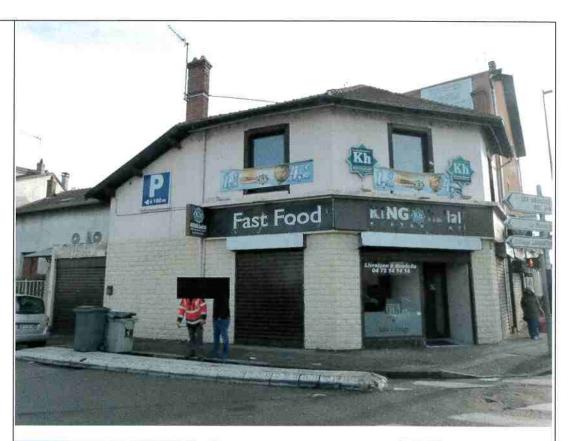
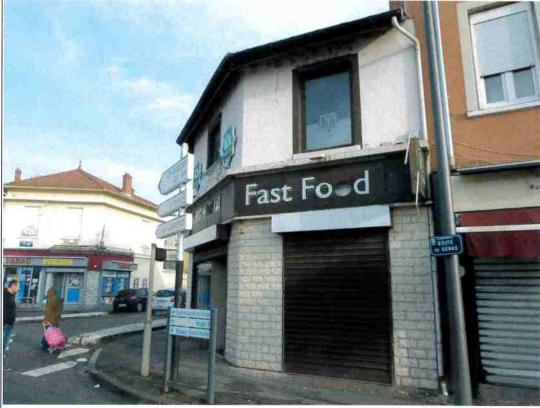
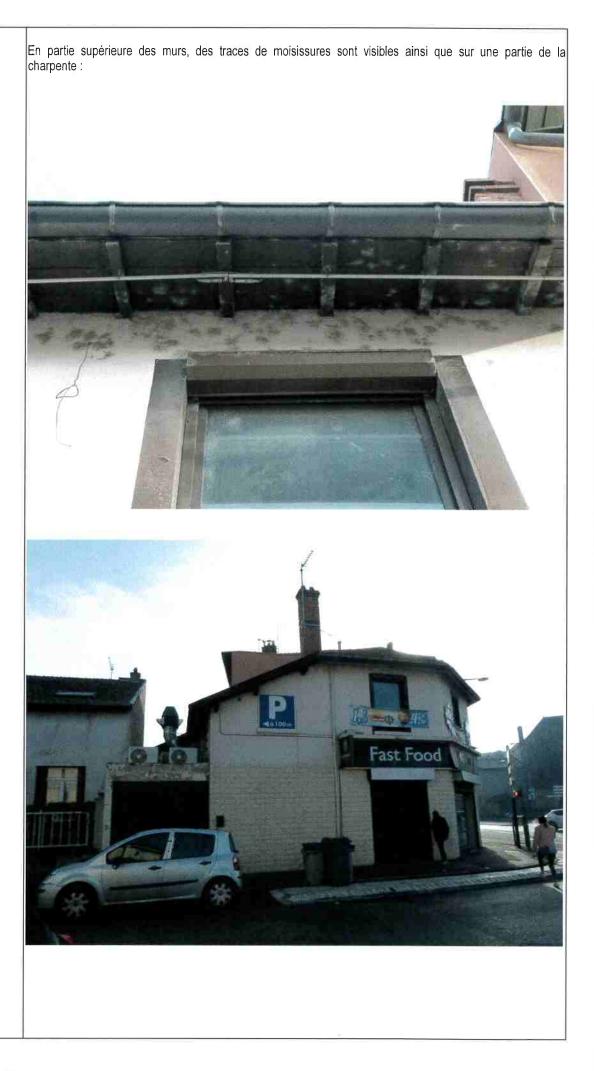
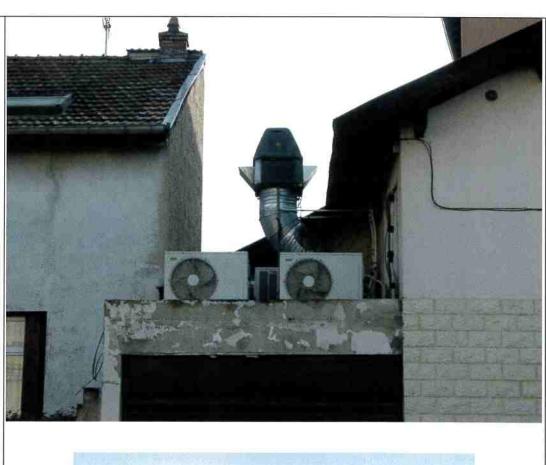
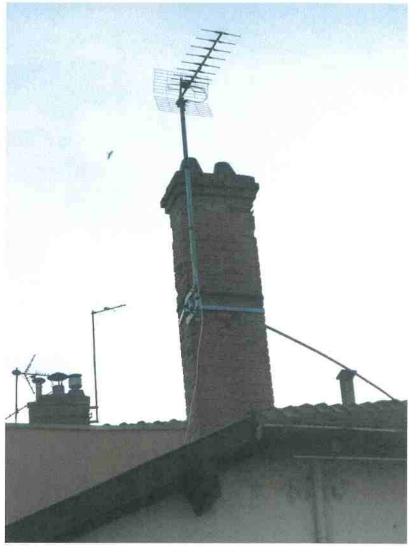
- Au niveau de la toiture : présence de moisissures sur la partie supérieure des murs à l'extérieur du bâtiment ; il en existerait également sur la charpente ;

- A l'intérieur, il m'indique que plusieurs dégâts des eaux sont intervenus dont certains sont encore visibles dans la cuisine (voir infra);
- Il m'indique que l'extérieur du bâtiment est fissuré à plusieurs endroits, fissures superficielles et structurelles, recouvertes en partie avec des pierres de parement sur la partie inférieure du bâtiment qu'il a fait poser lui-même;

- Il existe une fosse septique dont l'accès se fait par des plaques de béton non scellées dans l'arrièrecuisine ;
- A l'extérieur du bâtiment, la partie inférieure du mur côté arrière cuisine a été bétonnée par le locataire en place car il existait une ouverture donnant directement sur la cave;

- Enfin il me précise que la cheminée située sur le toit serait en train de s'effondrer.

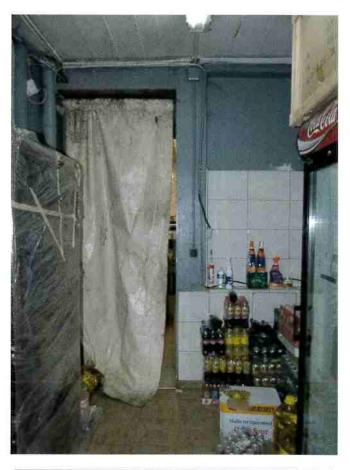
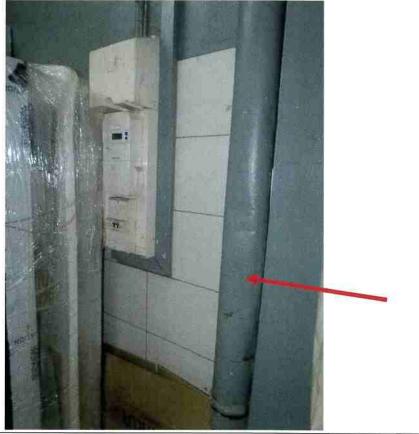
Arrière-cuisine :

Sol : carrelage
Murs : carrelage et peinture
Plafond : peinture
Monsieur GUEBOUR m'indique qu'il existe une fuite le long de la colonne d'évacuation des eaux de pluie.

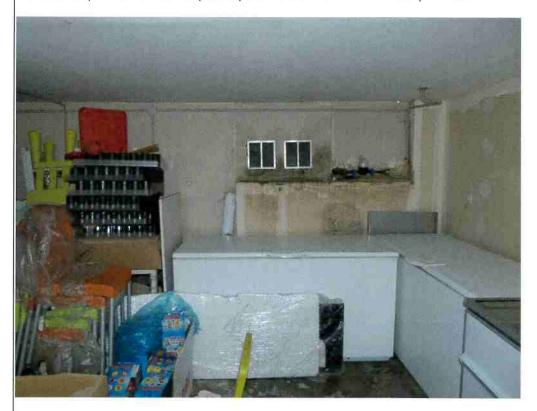
Il existe le compteur d'eau, autour duquel d'importantes traces de moisissures sont présentes.

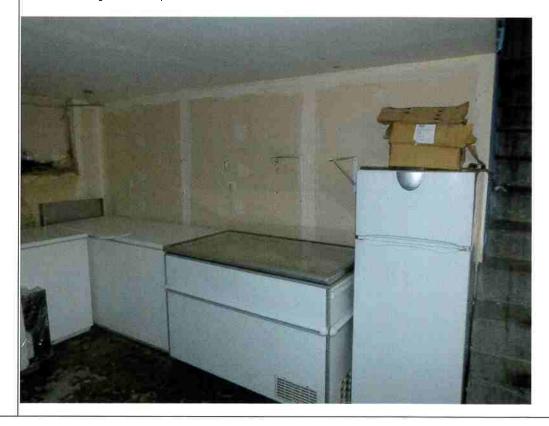
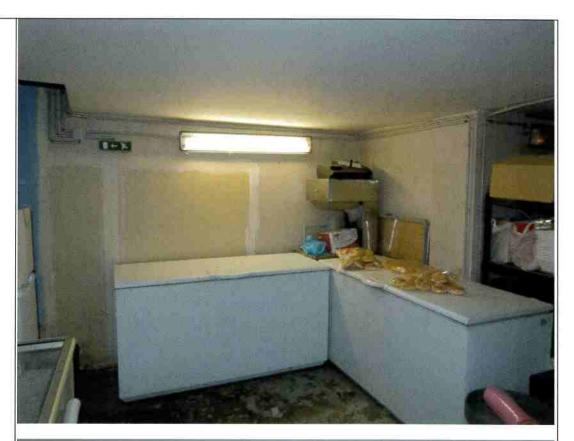
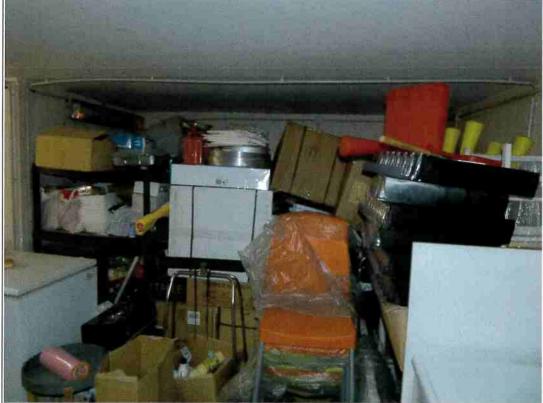
Derrière les congélateurs, la partie inférieure des murs est en mauvais état :

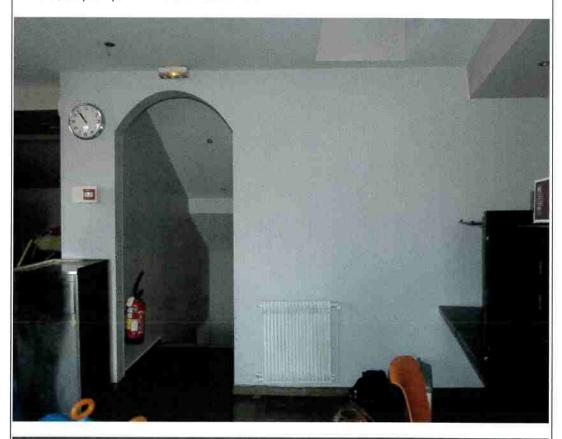
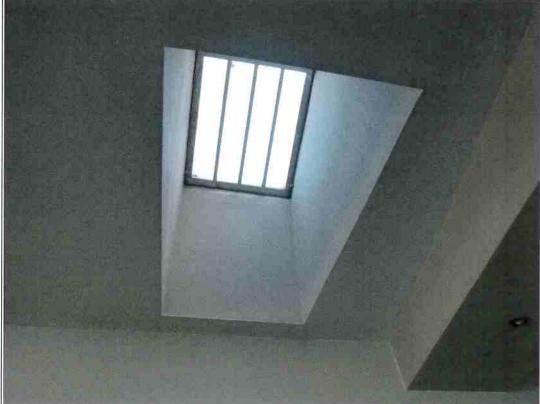
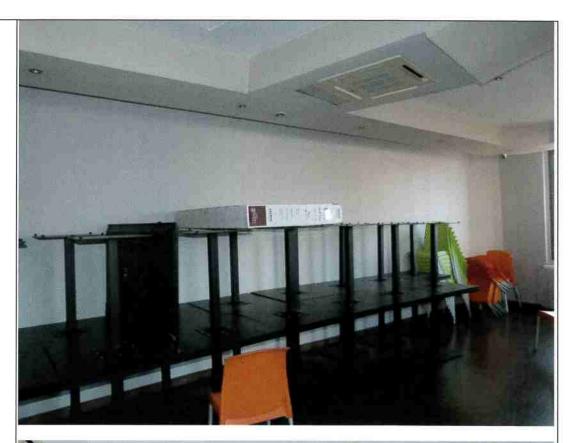
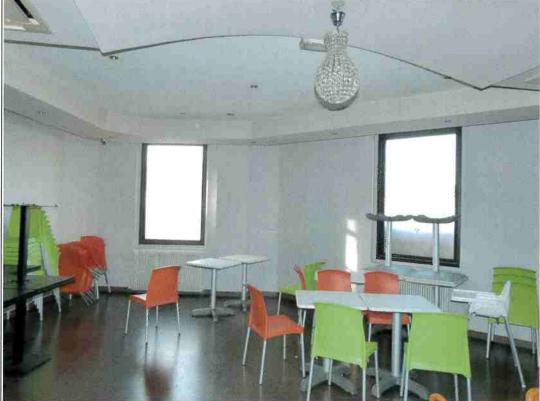
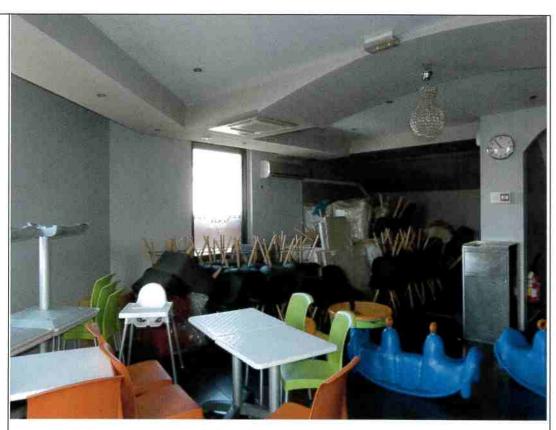
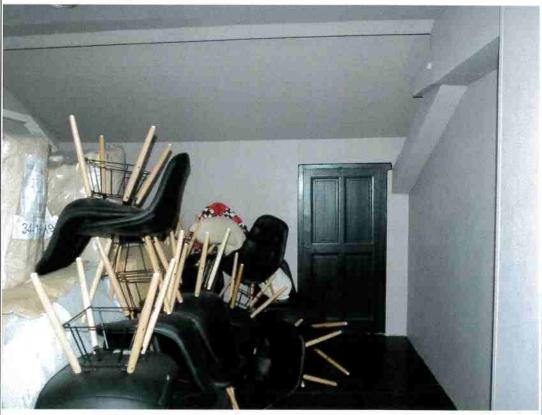
Salle de restauration :

Monsieur GUEBOUR m'indique que le système de climatisation au plafond ne fonctionne pas suite à un dégât des eaux, remplacé par un climatiseur fixé au mur.

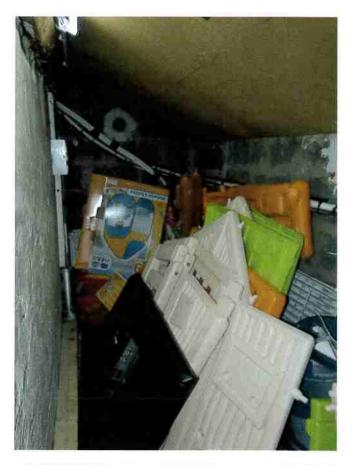
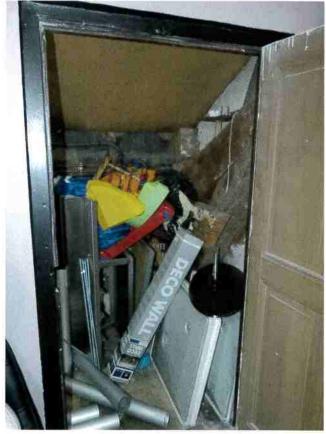
Remise:

Murs : moellons bruts.
Plafond : panneaux bruts.
Sol : revêtement en mauvais état.
