### PROCES VERBAL DESCRIPTIF

**L'AN DEUX MILLE SEIZE, et le VINGT-QUATRE JUIN,**  
A quatorze heures trente,

A 14 h 30, au 47 rue Jean Jaurès à 69500 BRON,

Ce bien consiste en une maison de plain-pied à usage d'habitation et terrain attenants.

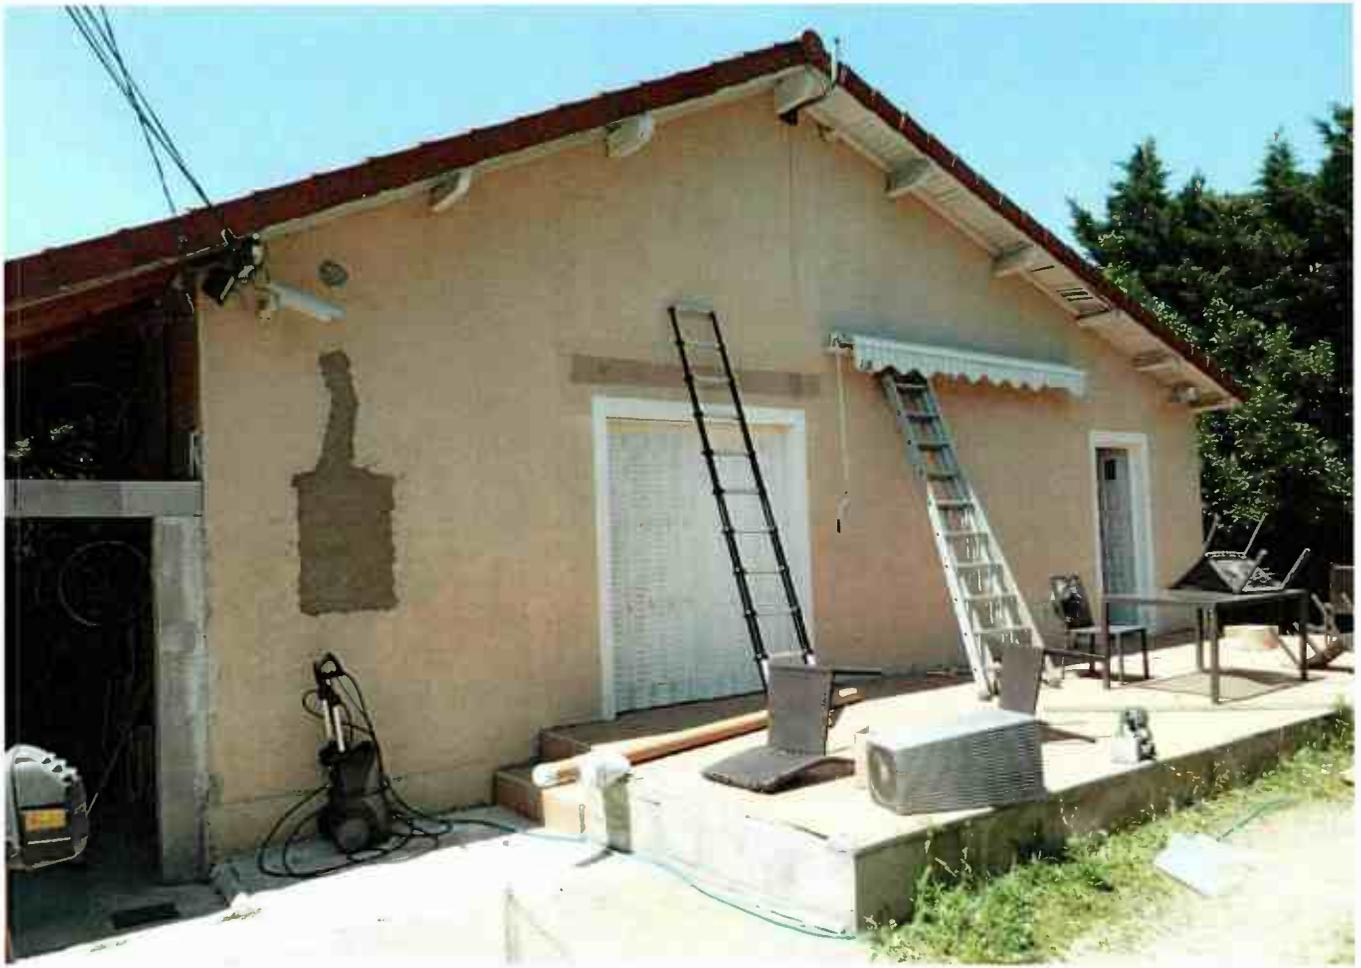
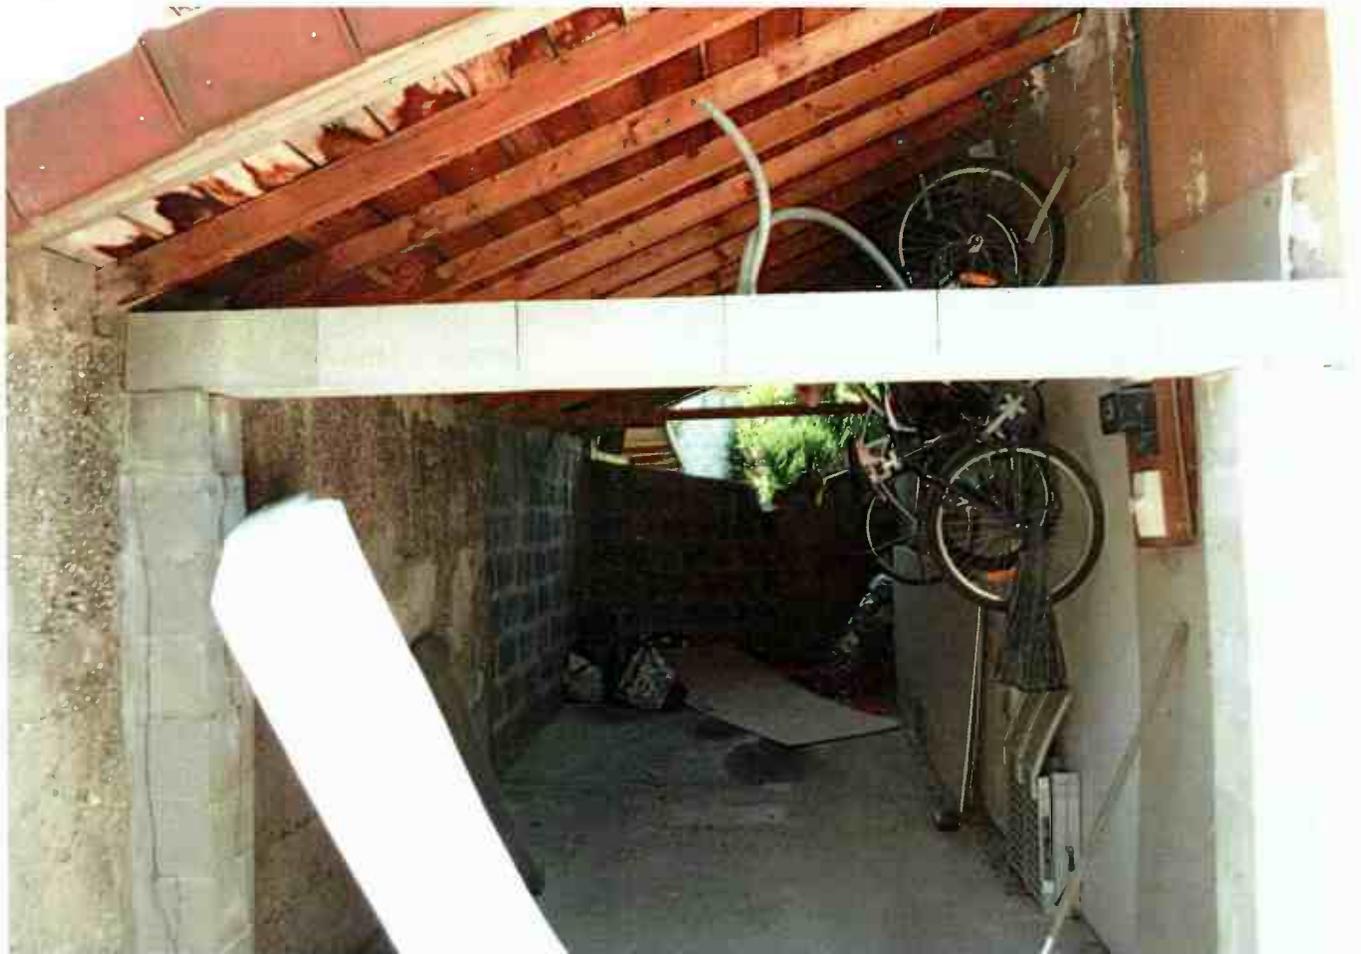
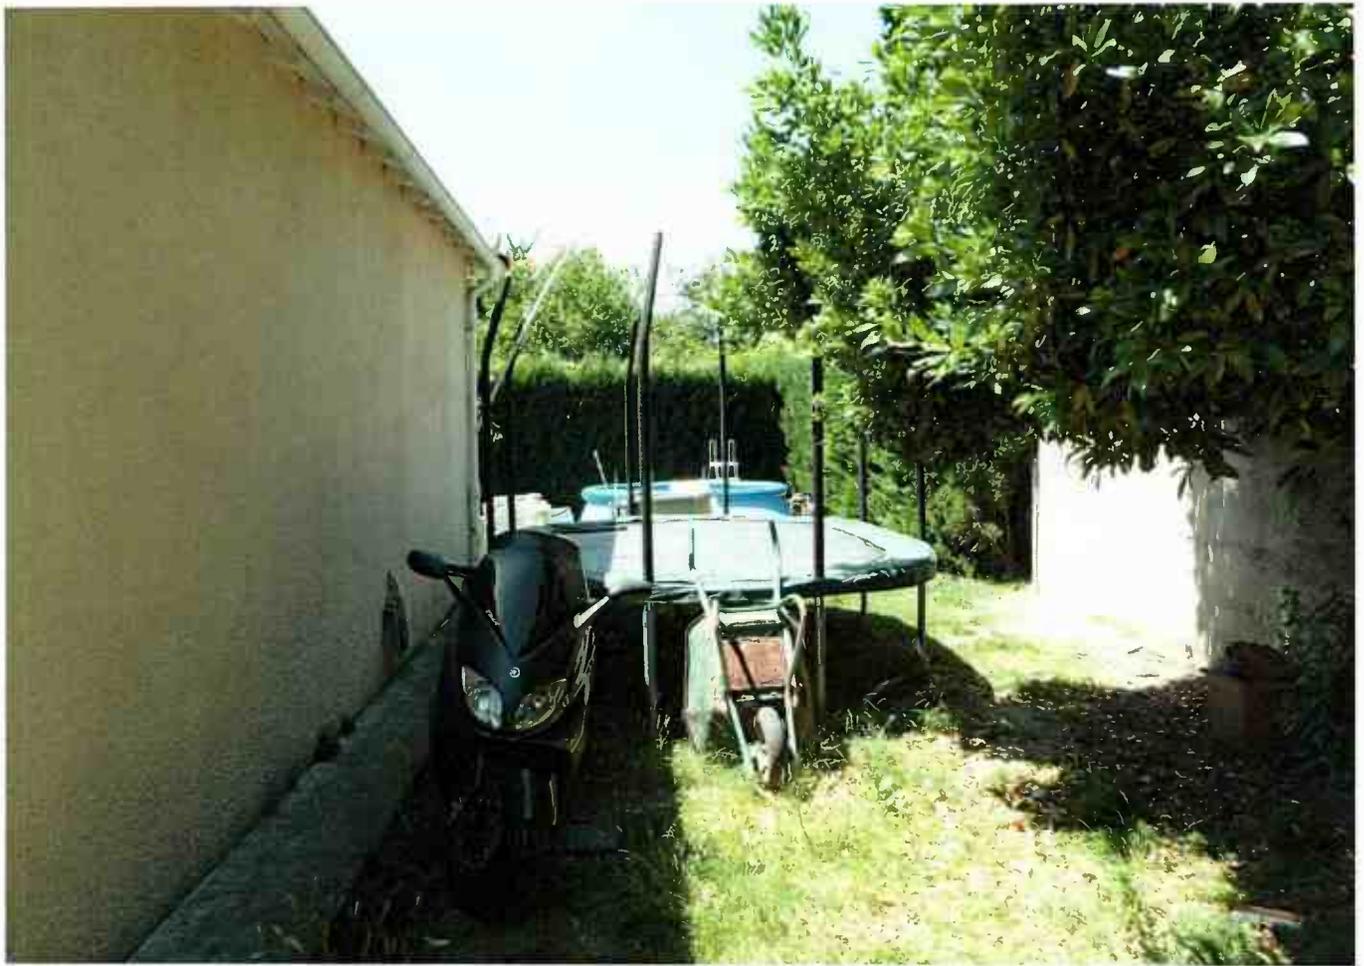
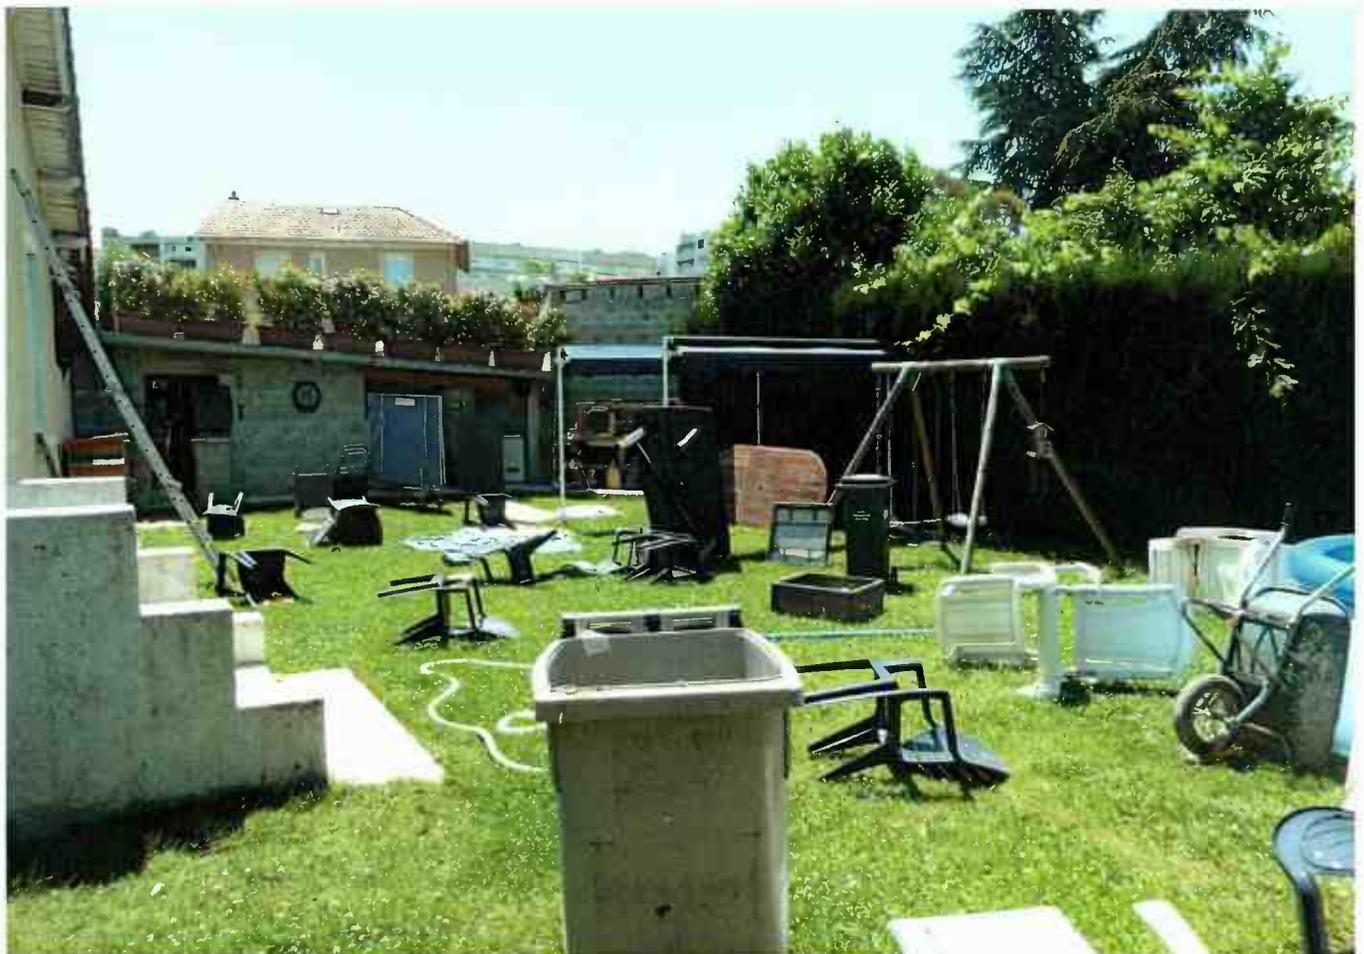
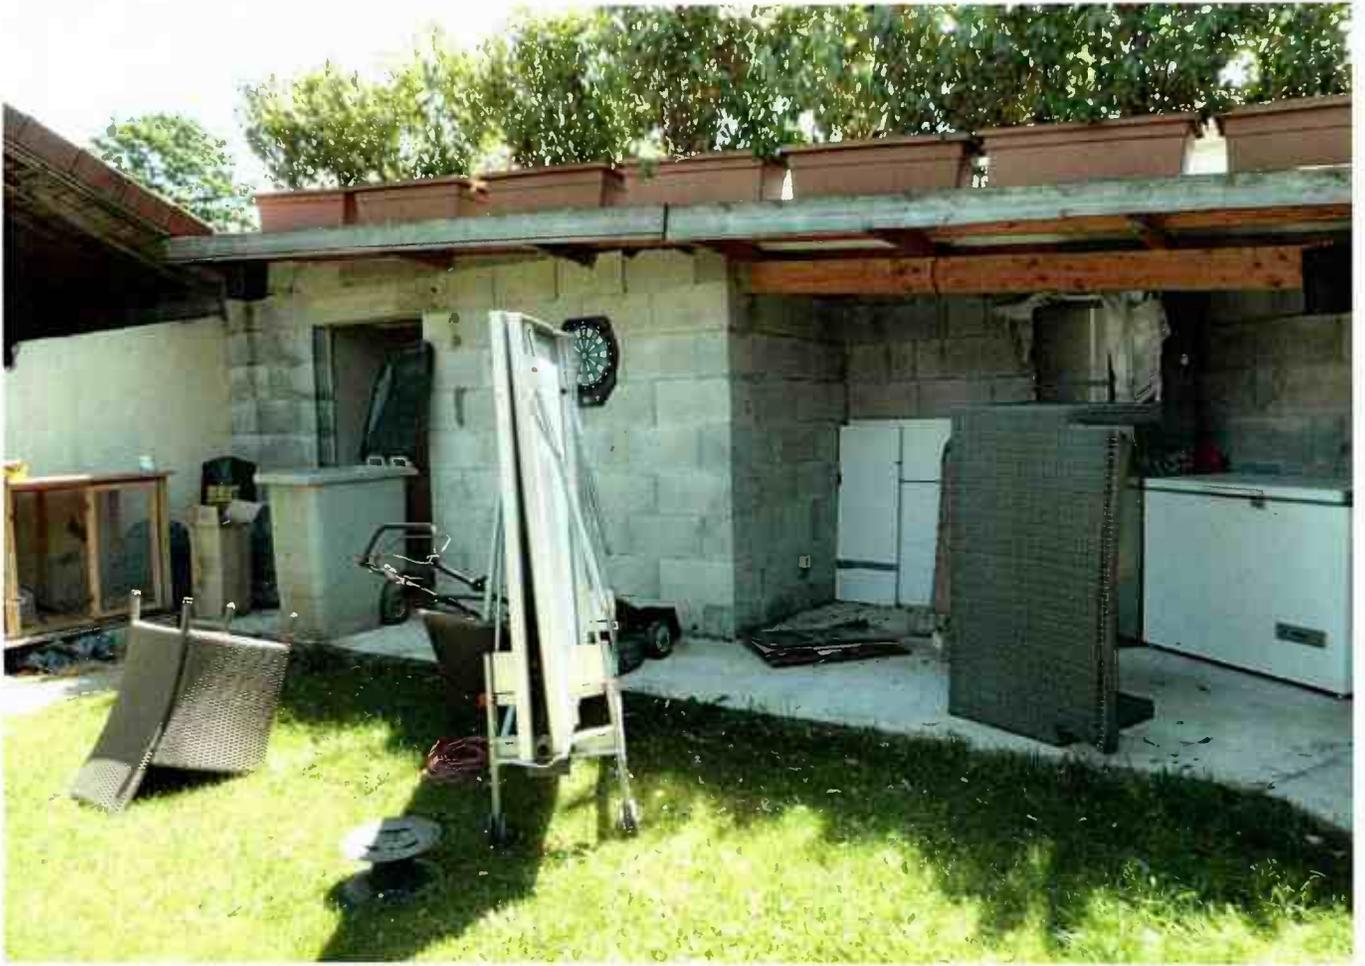
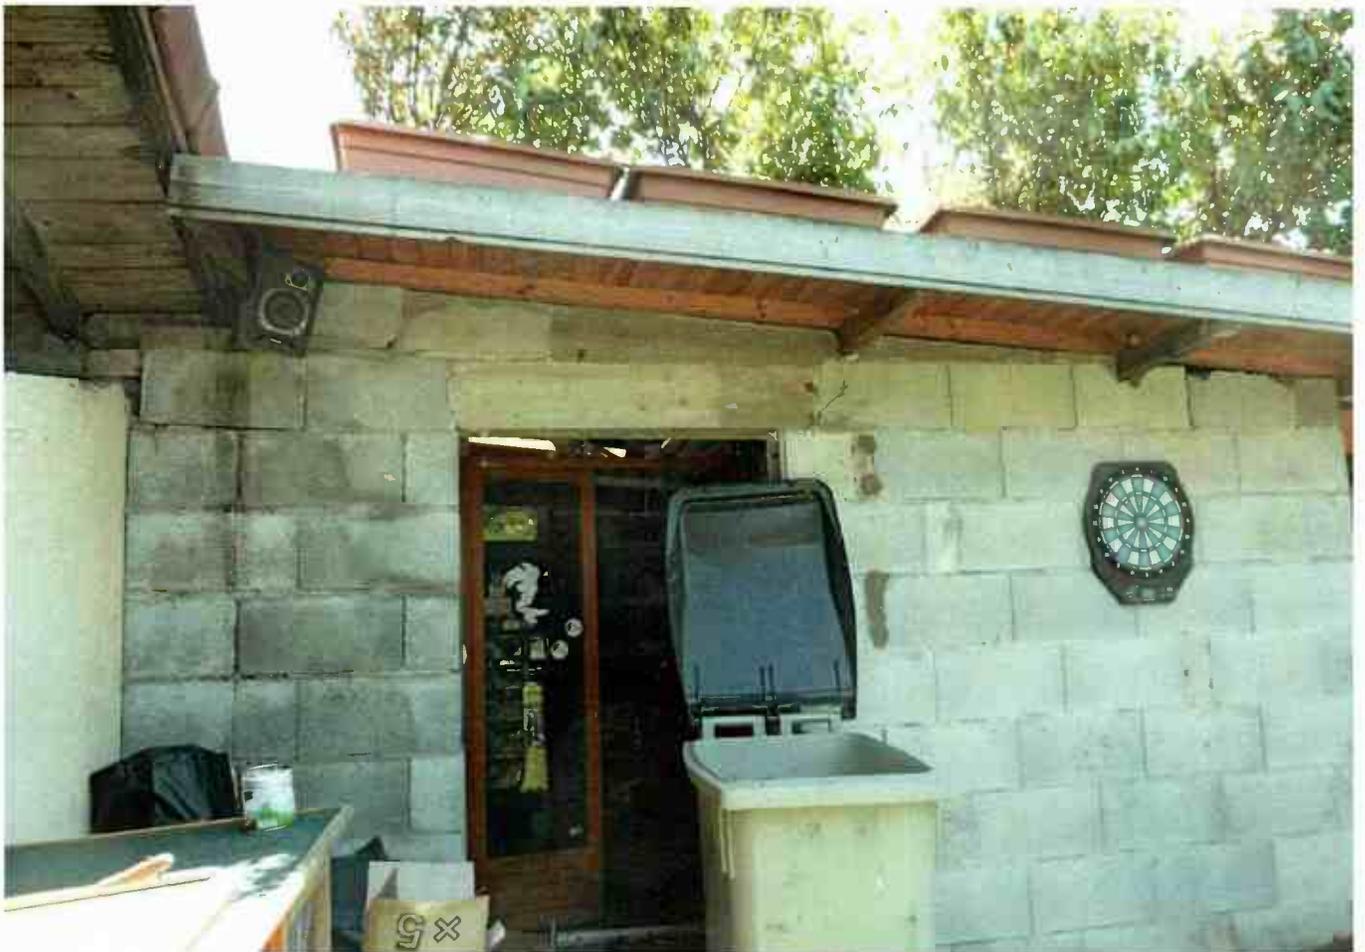
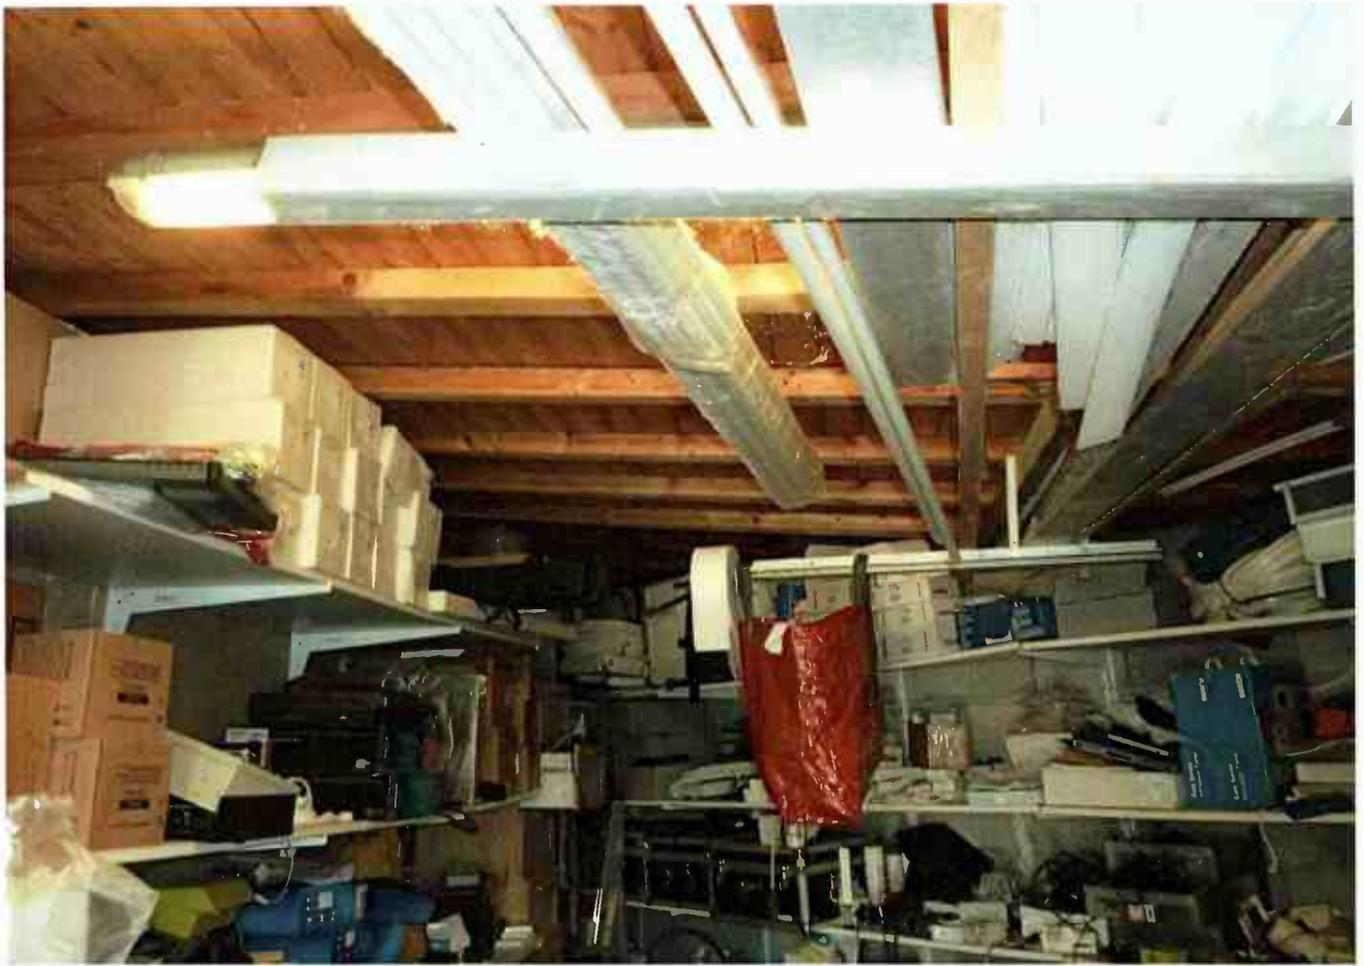
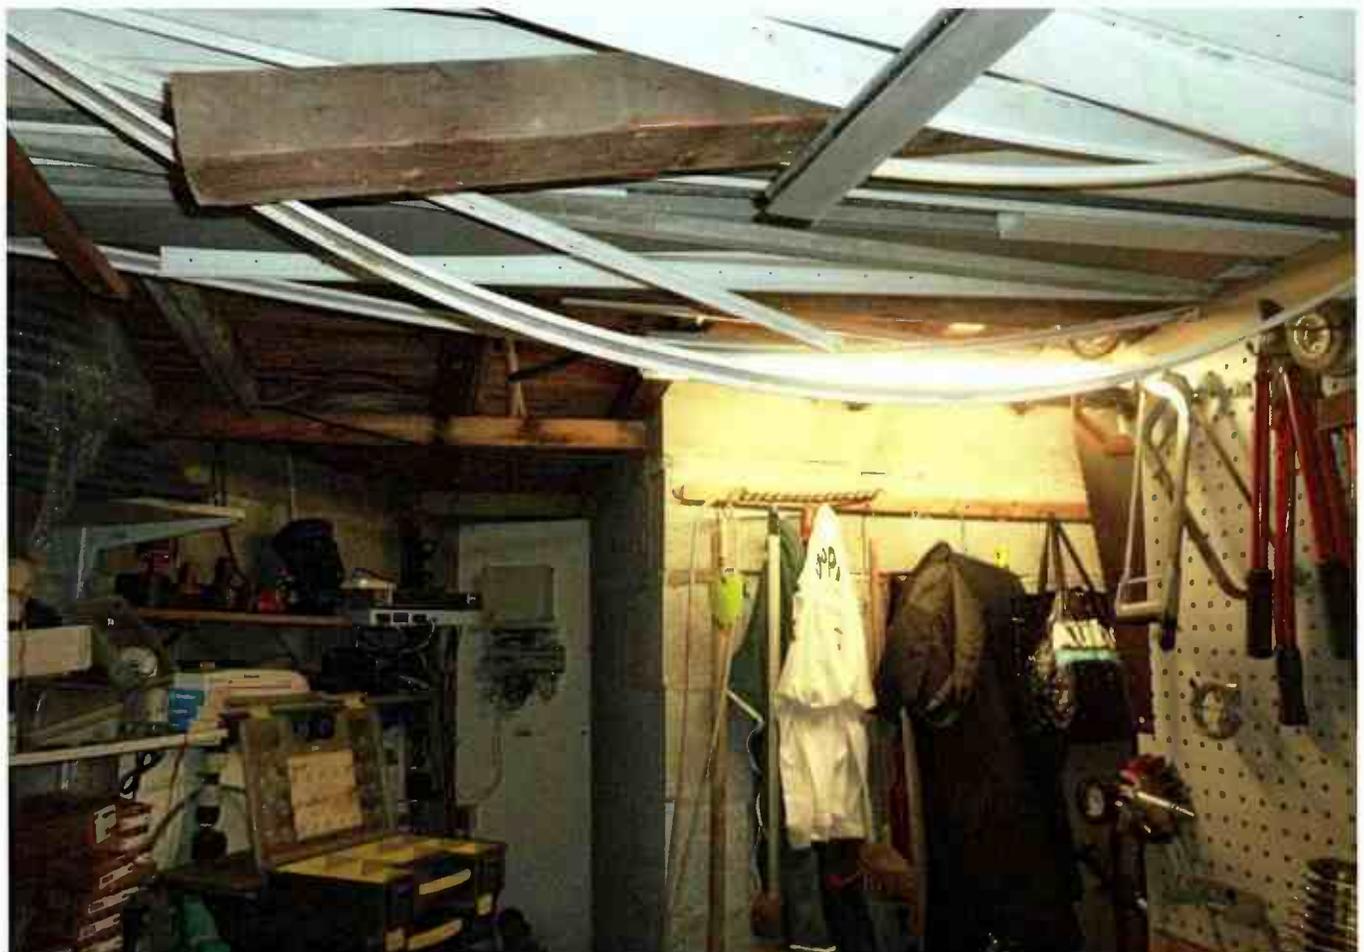
L'accès se fait par un portail pour automobiles, coulissant, motorisé. A relever que le moteur est hors service.

Je note, côté Est, une partie engazonnée, alors qu'une autre partie consiste en une terrasse carrelée, carrelage à l'état d'usage, présentant quelques carreaux cassés.

Il existe un auvent ouvert avec charpente en bois apparente et couverture en tuiles servant actuellement de parking couvert.

Je relève sur la façade Est de la maison, la présence d'un store manuel au niveau de la terrasse ainsi qu'une ancienne ouverture rebouchée.

En partie Est et en partie Ouest, le terrain est clôturé par une haie de thuyas, alors que sur le côté Nord et le côté Sud, il est clos de murs à l'état brut (parpaings) appartenant à la maison voisine.

Côté jardin, c'est-à-dire façade Ouest, je relève l'existence d'une petite extension en parpaings avec abri de jardin extérieur et atelier à l'intérieur, ce dernier se fermant au (moyen d'une porte vitrée à double battant et double vitrage en bon état.

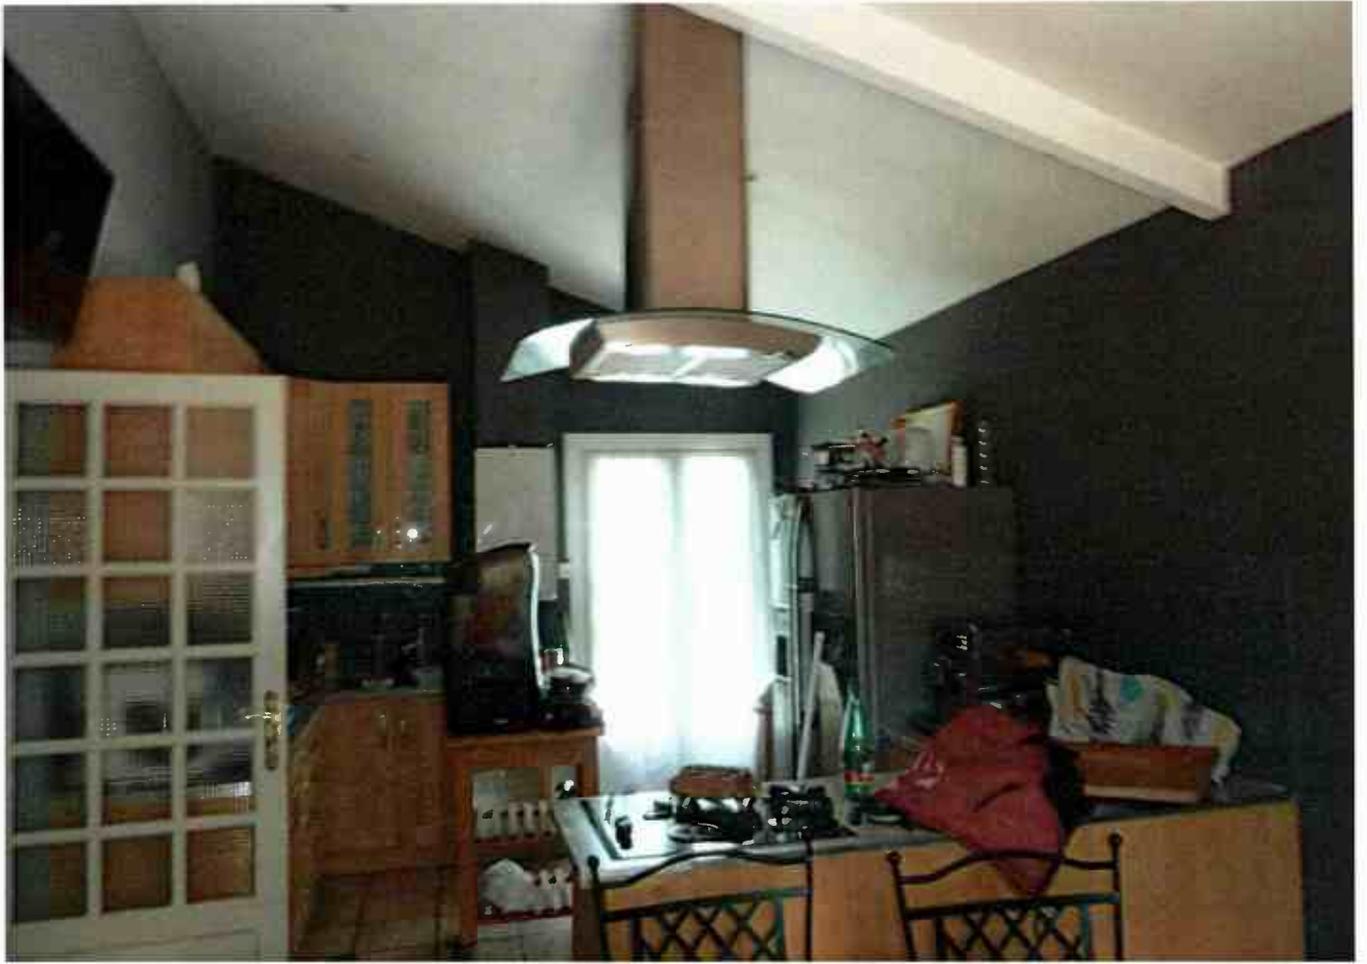
PV 24.06.2016 Photo n° (9)

L'on y accède par une porte d'entrée pleine qui fonctionne normalement.

Le sol et les plinthes sont carrelés, à l'état d'usage.

Les pans sont recouverts d'un enduit, en très bon état.

Un faux plafond avec des spots encastrés, lesquels fonctionnent.

Une porte à double battant, double vitrage, donne sur la façade Ouest.

Il existe une cuisine équipée avec îlot central.

Présence d'une chaudière individuelle gaz et de deux radiateurs.

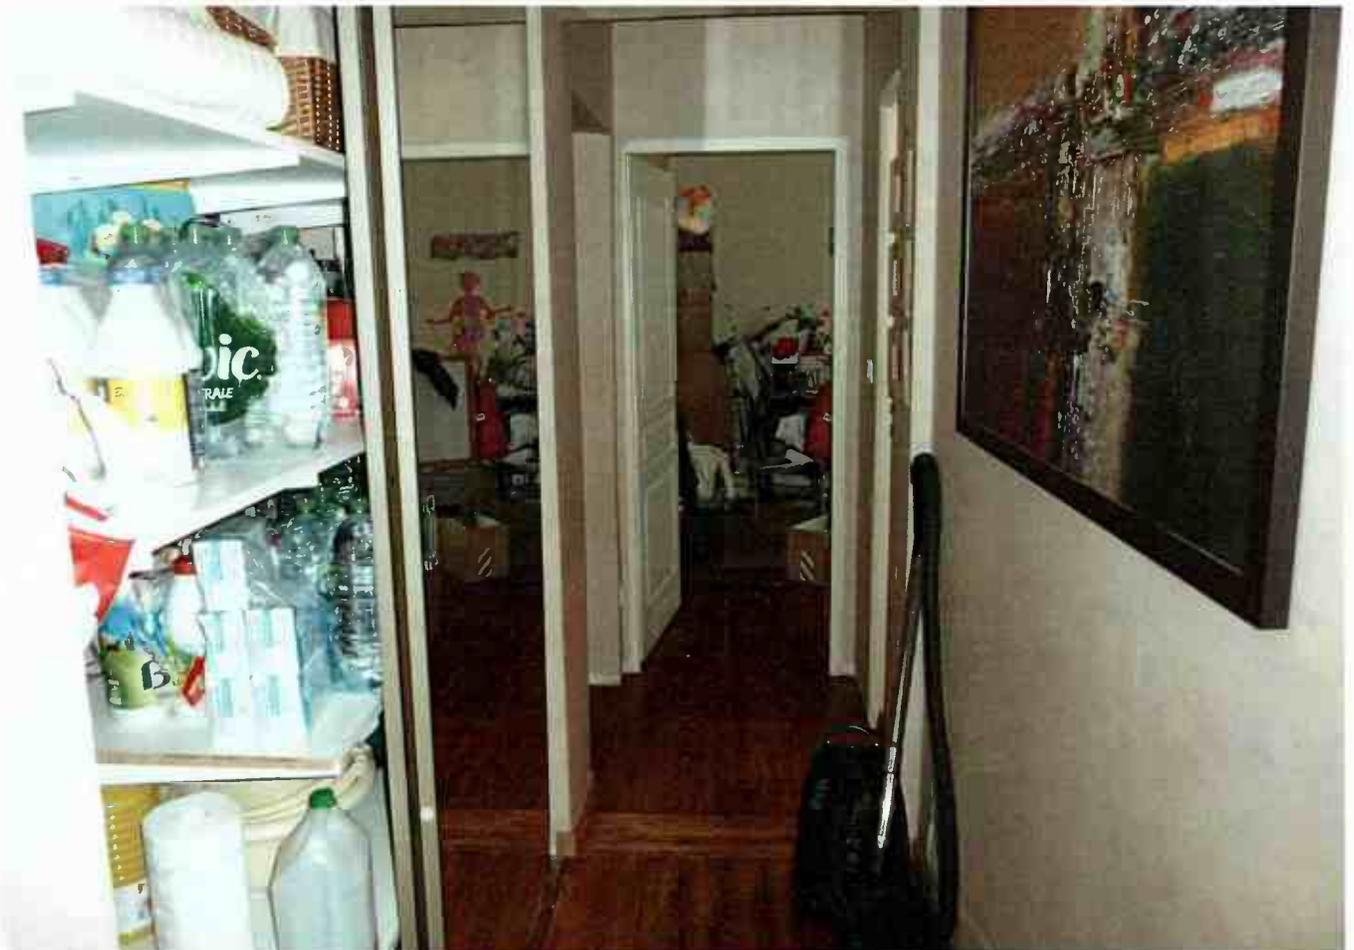
PV 24.06.2016 Photo n° (10)

Le sol est composé d'un parquet, avec plinthes en bois.  
Les murs sont revêtus d'un papier peint.  
Il existe un faux plafond avec des spots encastrés.  
L'ensemble murs et plafond est en bon état.  
Présence d'un placard double à portes coulissantes.

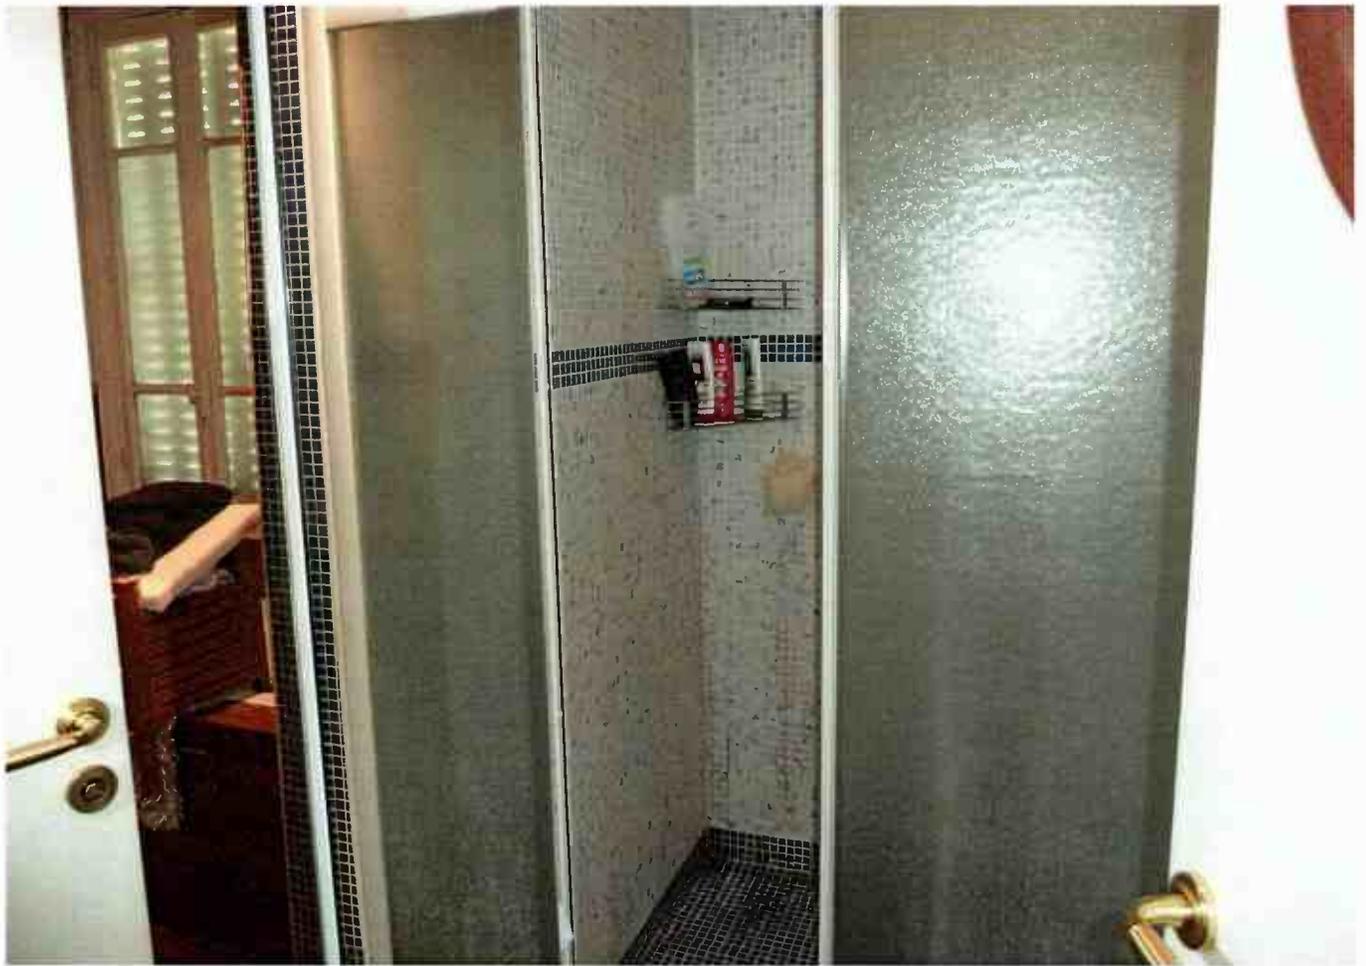
PV 24.06.2016 Photo n° (11)

Le sol est recouvert d'un parquet.  
Les pans sont carrelés.  
Un faux plafond intégrant des spots qui fonctionnent.

La pièce est dotée d'une cabine de douche carrelée mais dont le sol carrelé est hors d'usage (il manque un certain nombre de carreaux).

Je relève un radiateur sèche-serviette.

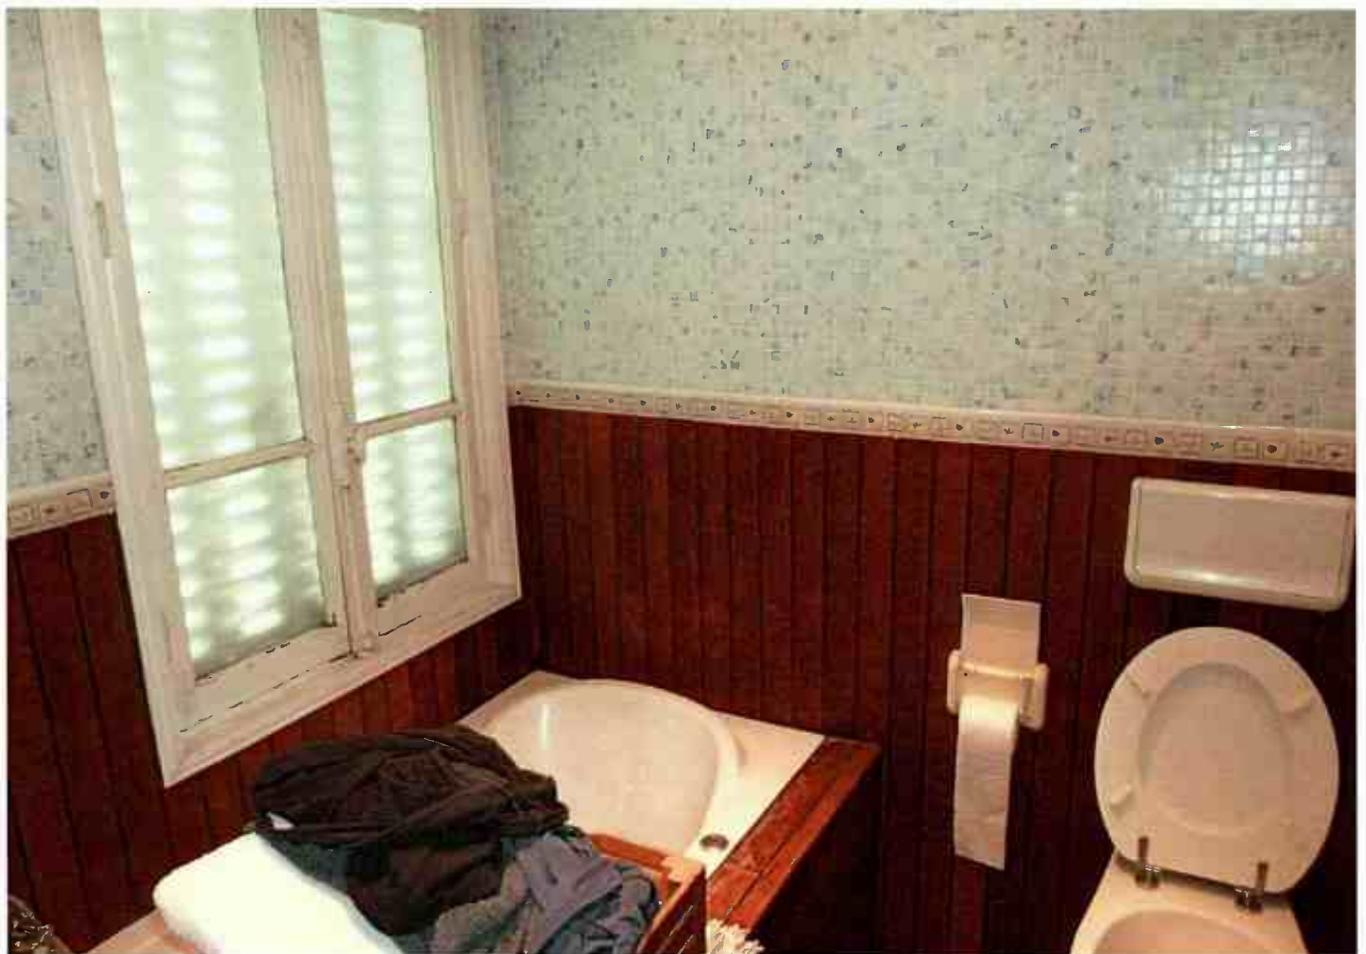
PV 24.06.2016 Photo n° (12)

Le sol est en parquet.  
La partie inférieure des pans est doublée d'un lambris.  
Au-dessus du lambris, les pans sont carrelés.  
Un faux plafond avec spots encastrés qui fonctionnent.

- une baignoire à jets ;
- un lavabo sur colonne ;
- une cuvette anglaise avec abattant et couvercle sur son bâti support (W.-C. suspendu).

La pièce est éclairée par une fenêtre à double battant, simple vitrage.

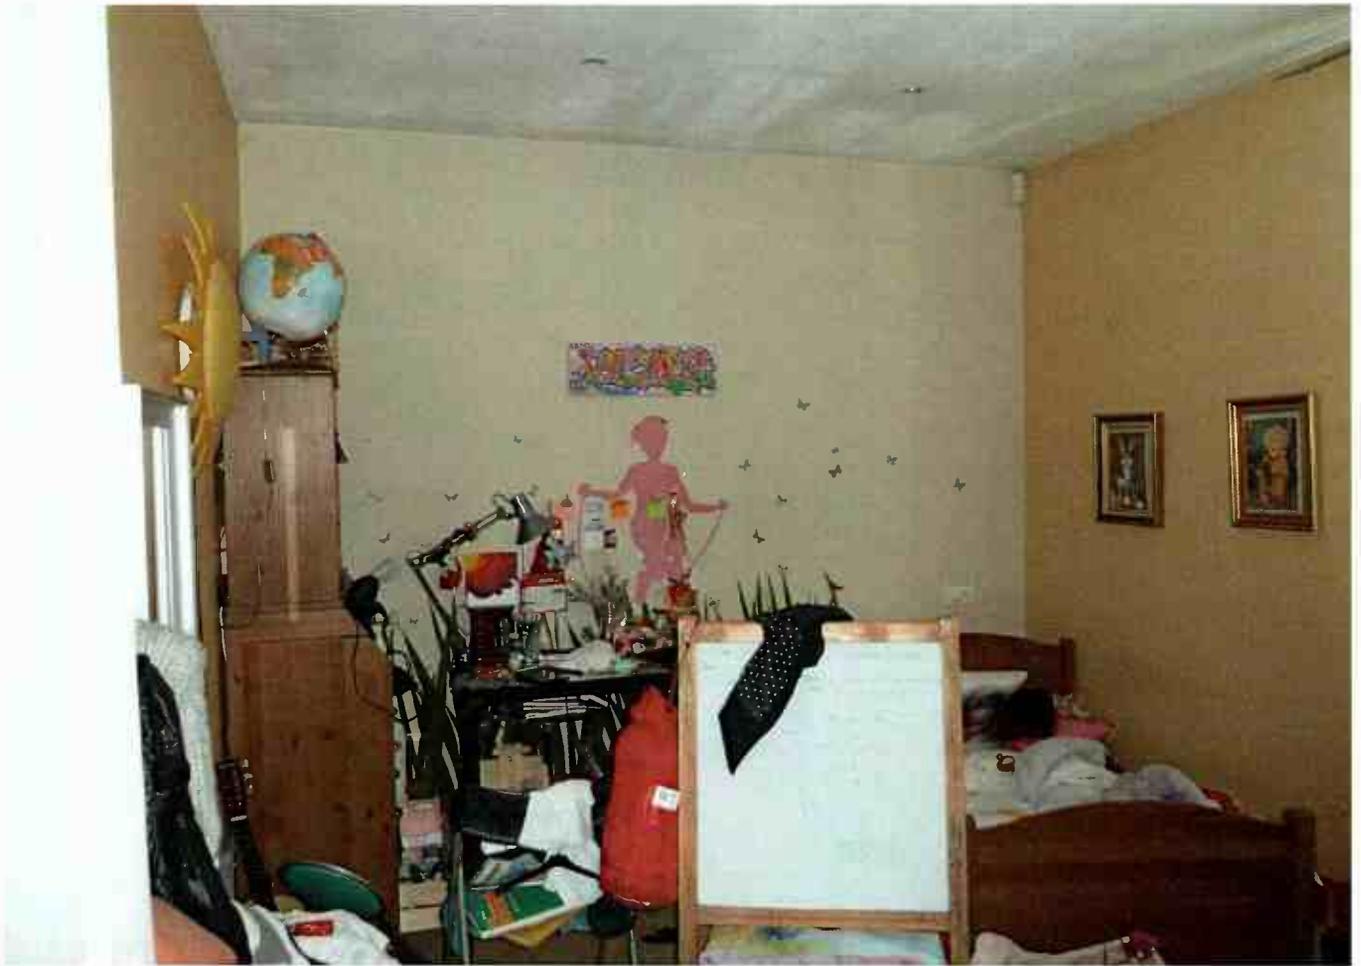
PV 24.06.2016 Photo n° (13)

Le sol est recouvert d'un parquet.

Les plinthes sont en bois.

Les pans sont habillés de papier peint, en bon état.

Un faux plafond avec spots encastrés qui fonctionnent.

Une fenêtre à double battant, simple vitrage, donnant sur le jardin.

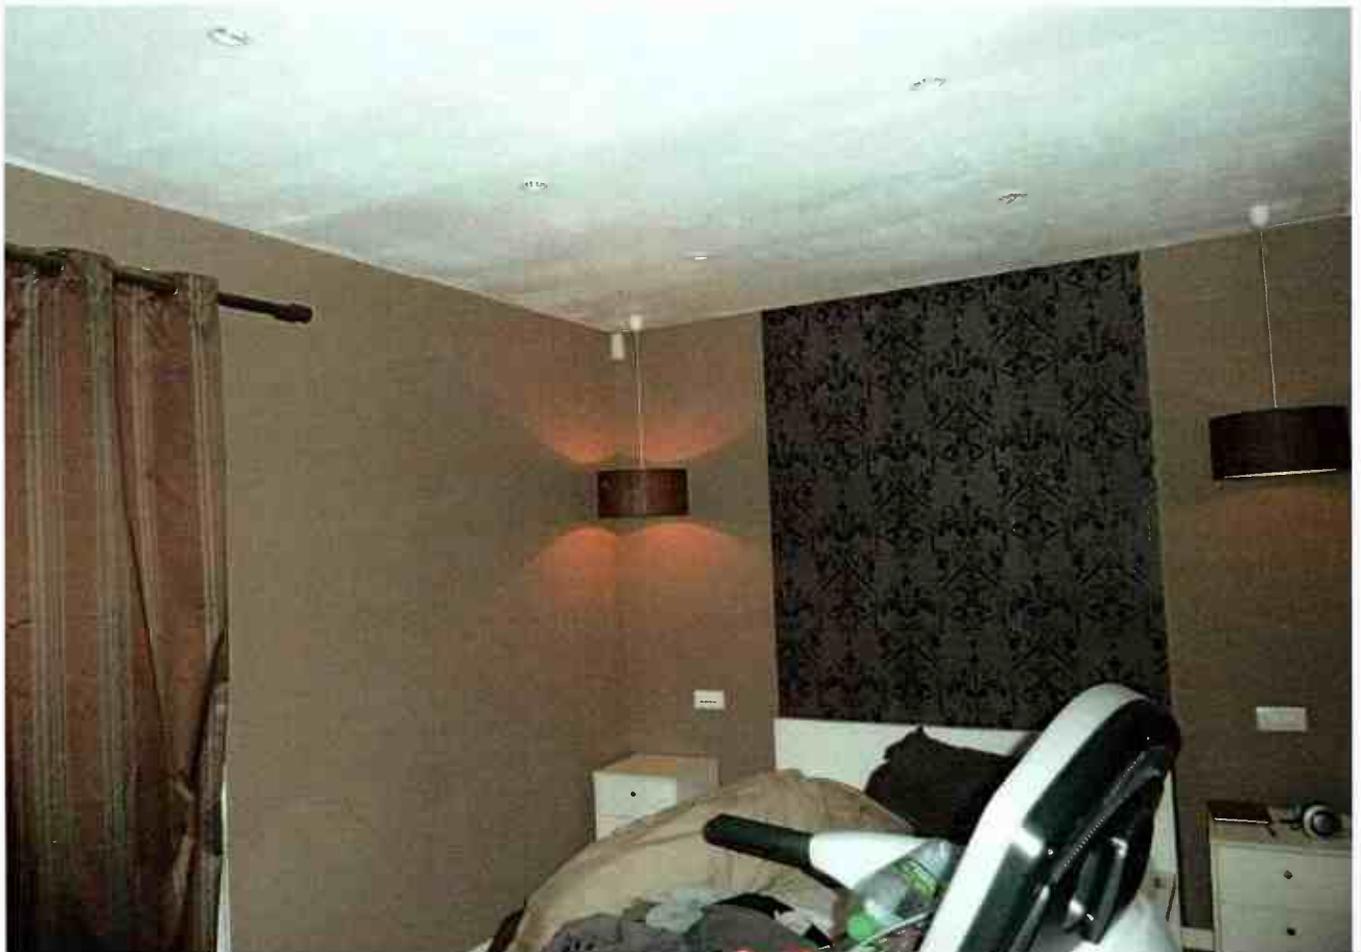
PV 24.06.2016 Photo n° (14)

Le sol est un parquet, avec plinthes en bois.

Les murs sont recouverts d'un papier peint.

Un faux plafond, avec spots encastrés qui fonctionnent.

Présence d'un radiateur.

Une porte-fenêtre à double battant, simple vitrage avec survitrage, donnant sur la terrasse carrelée.

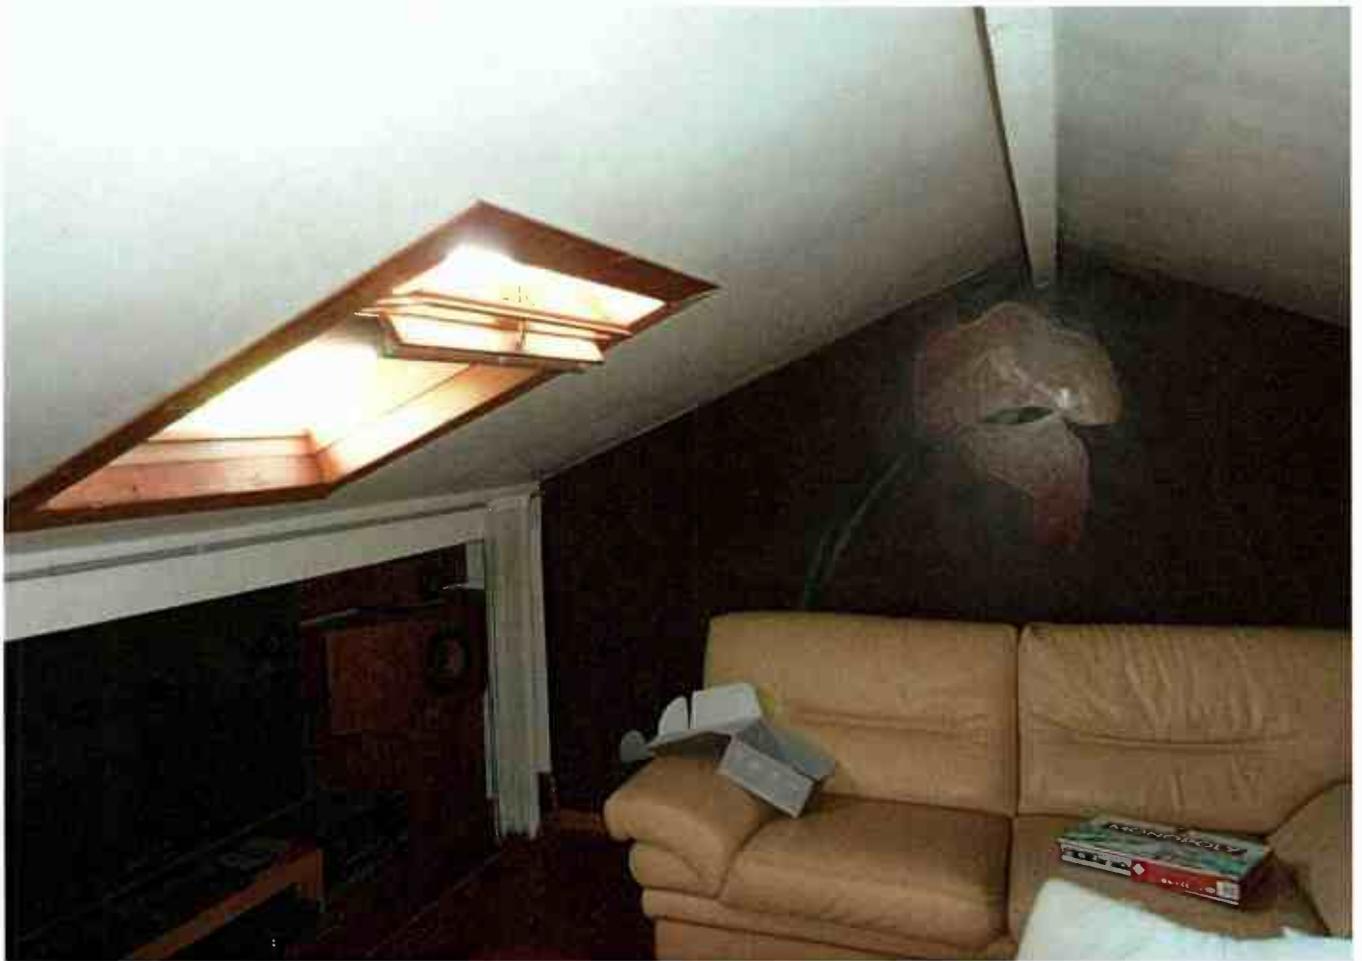
PV 24.06.2016 Photo n° (17)

L'on y accède par une simple ouverture.

On retrouve un sol en parquet, avec plinthes en bois.

Les murs et le plafond sont doublés sans isolation.

Présence d'une fenêtre de toit, double vitrage, en état de fonctionnement.
