## PROCES-VERBAL DESCRIPTIF

Adresse du bien saisi : 36, chemin des hauts de celette 69540 IRIGNY

Type de bien : une maison avec terrain et piscine

[1 MARS 2021]

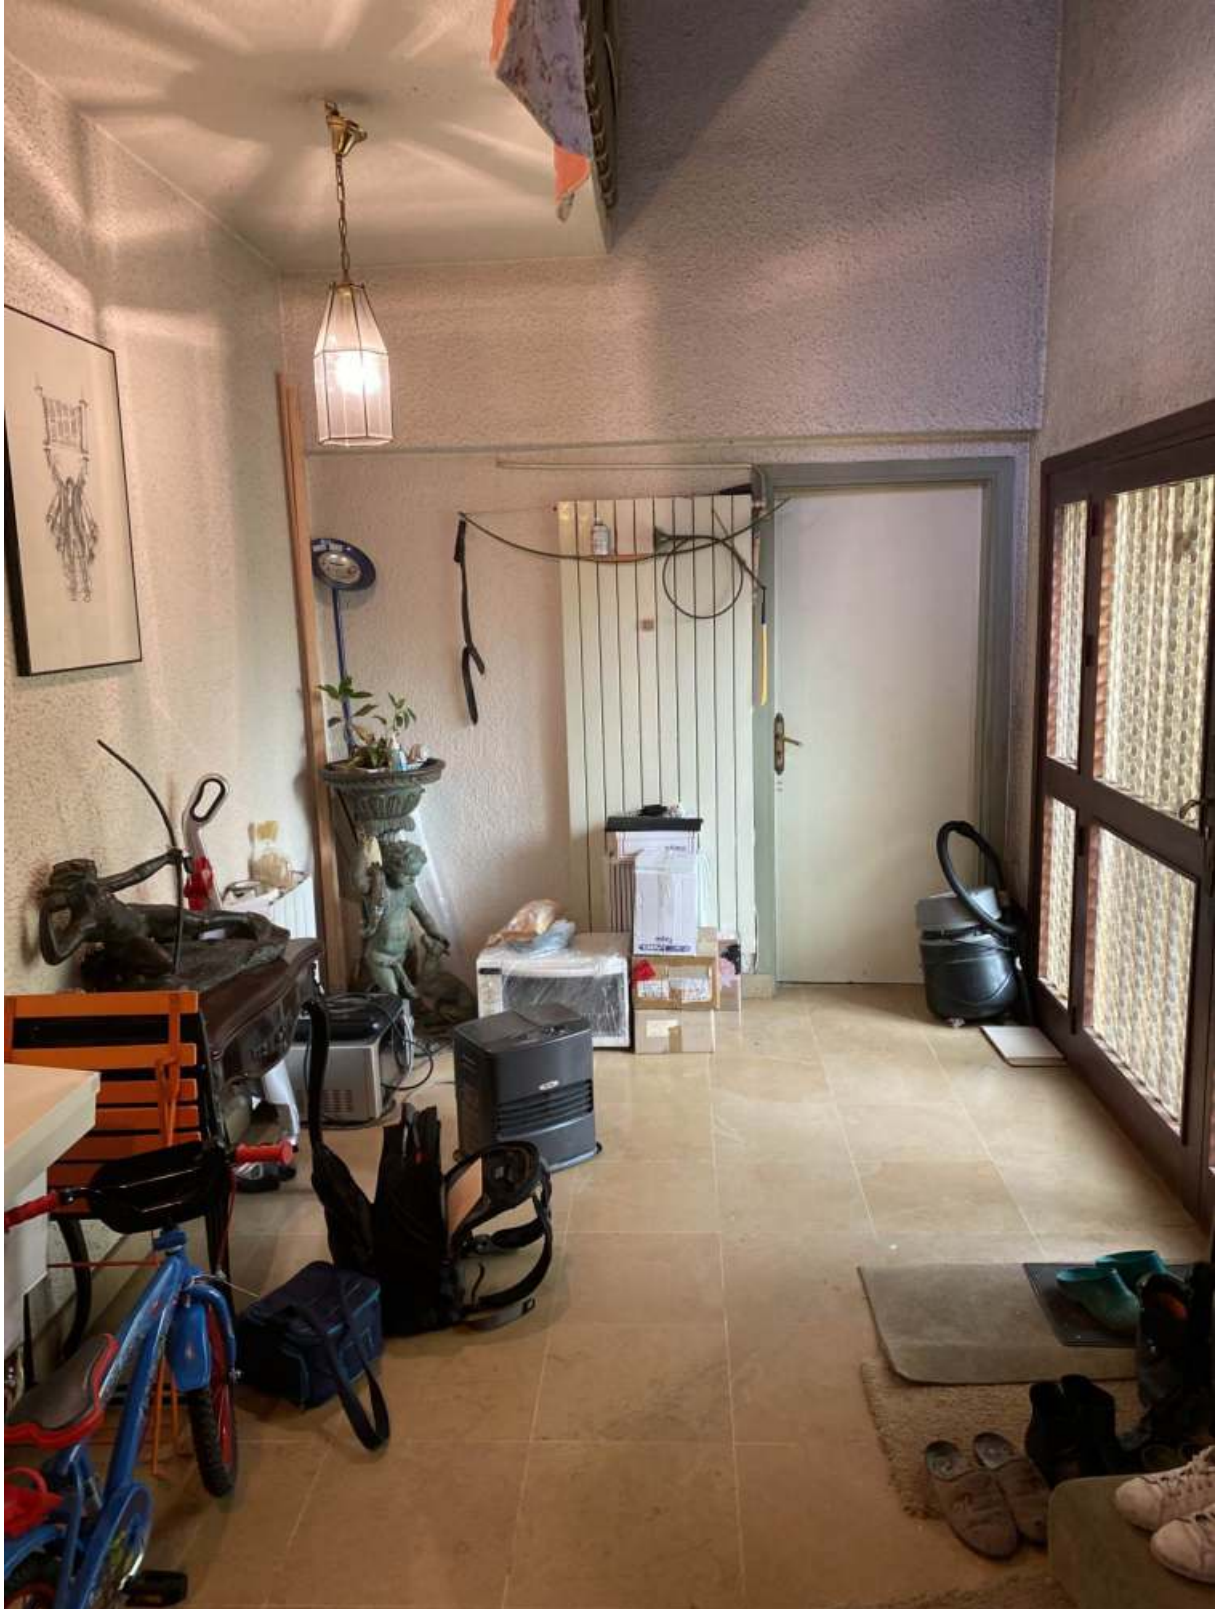
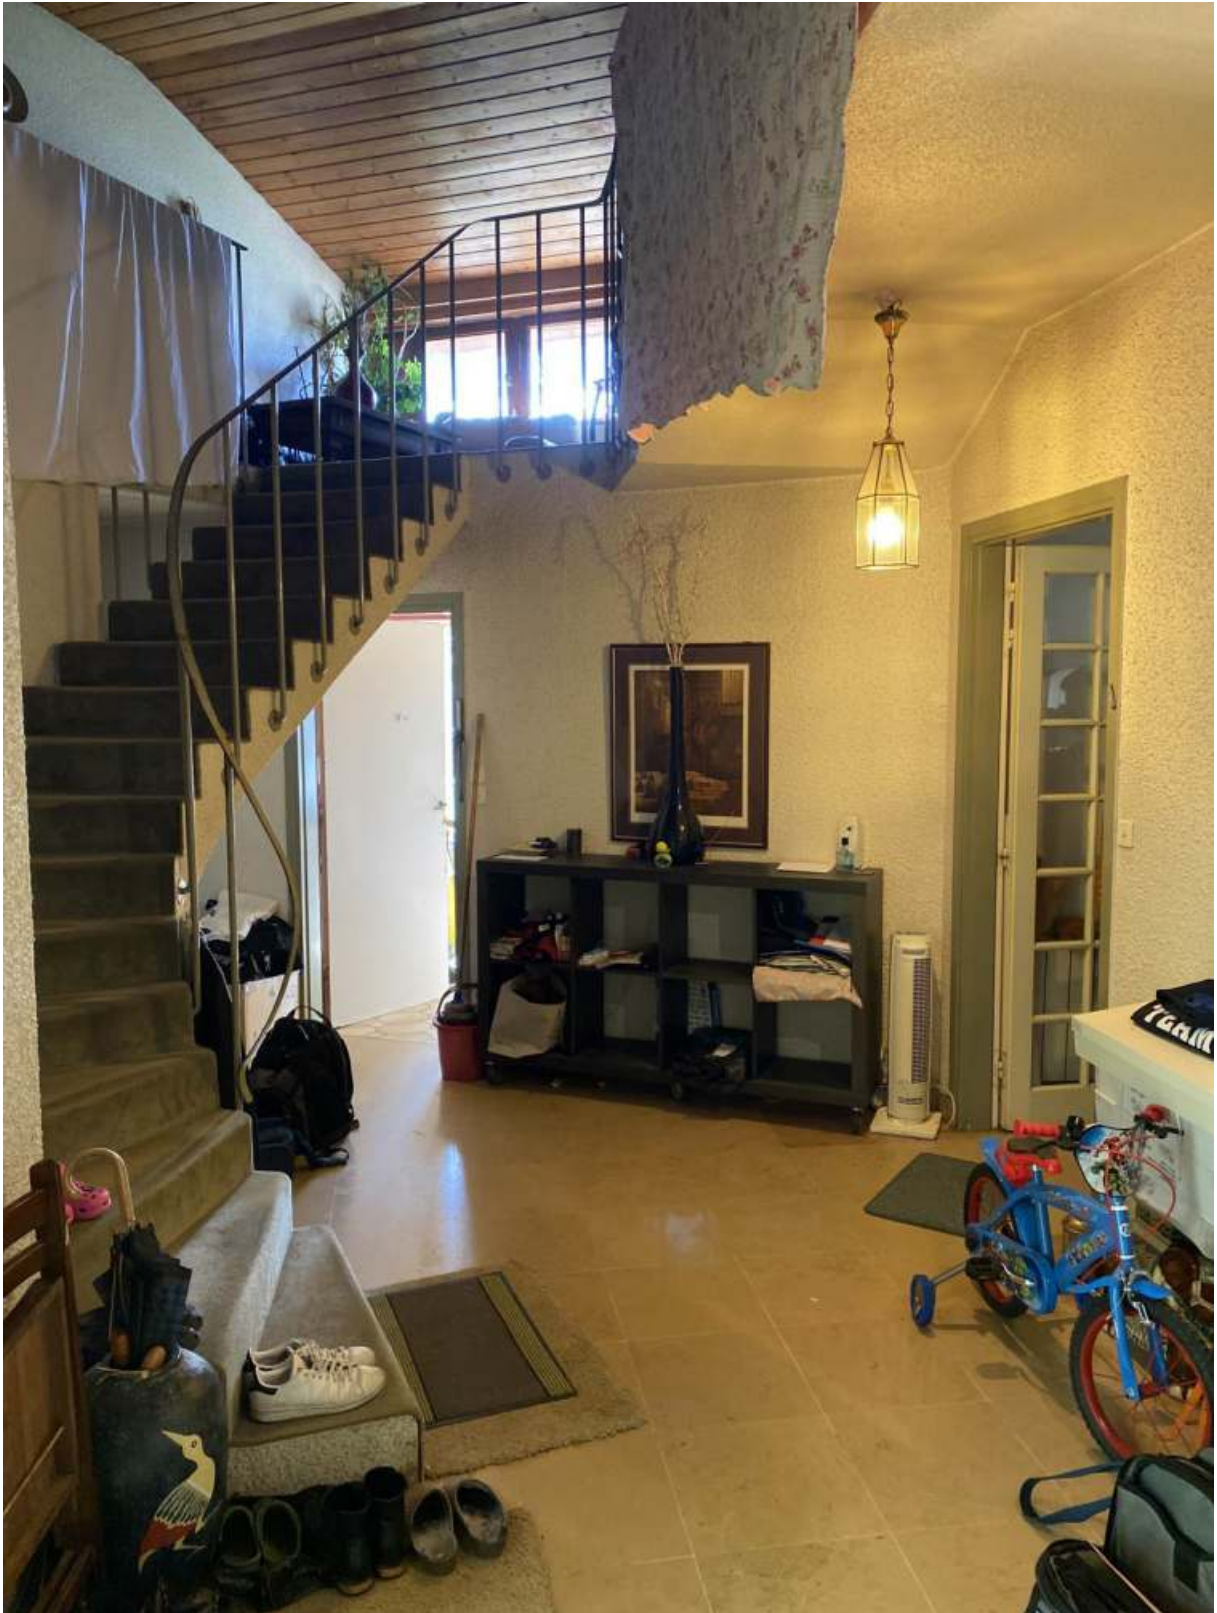
### Hall d'entrée :

Le sol est couvert d'un carrelage en bon état.

Les murs sont couverts d'une peinture en bon état.

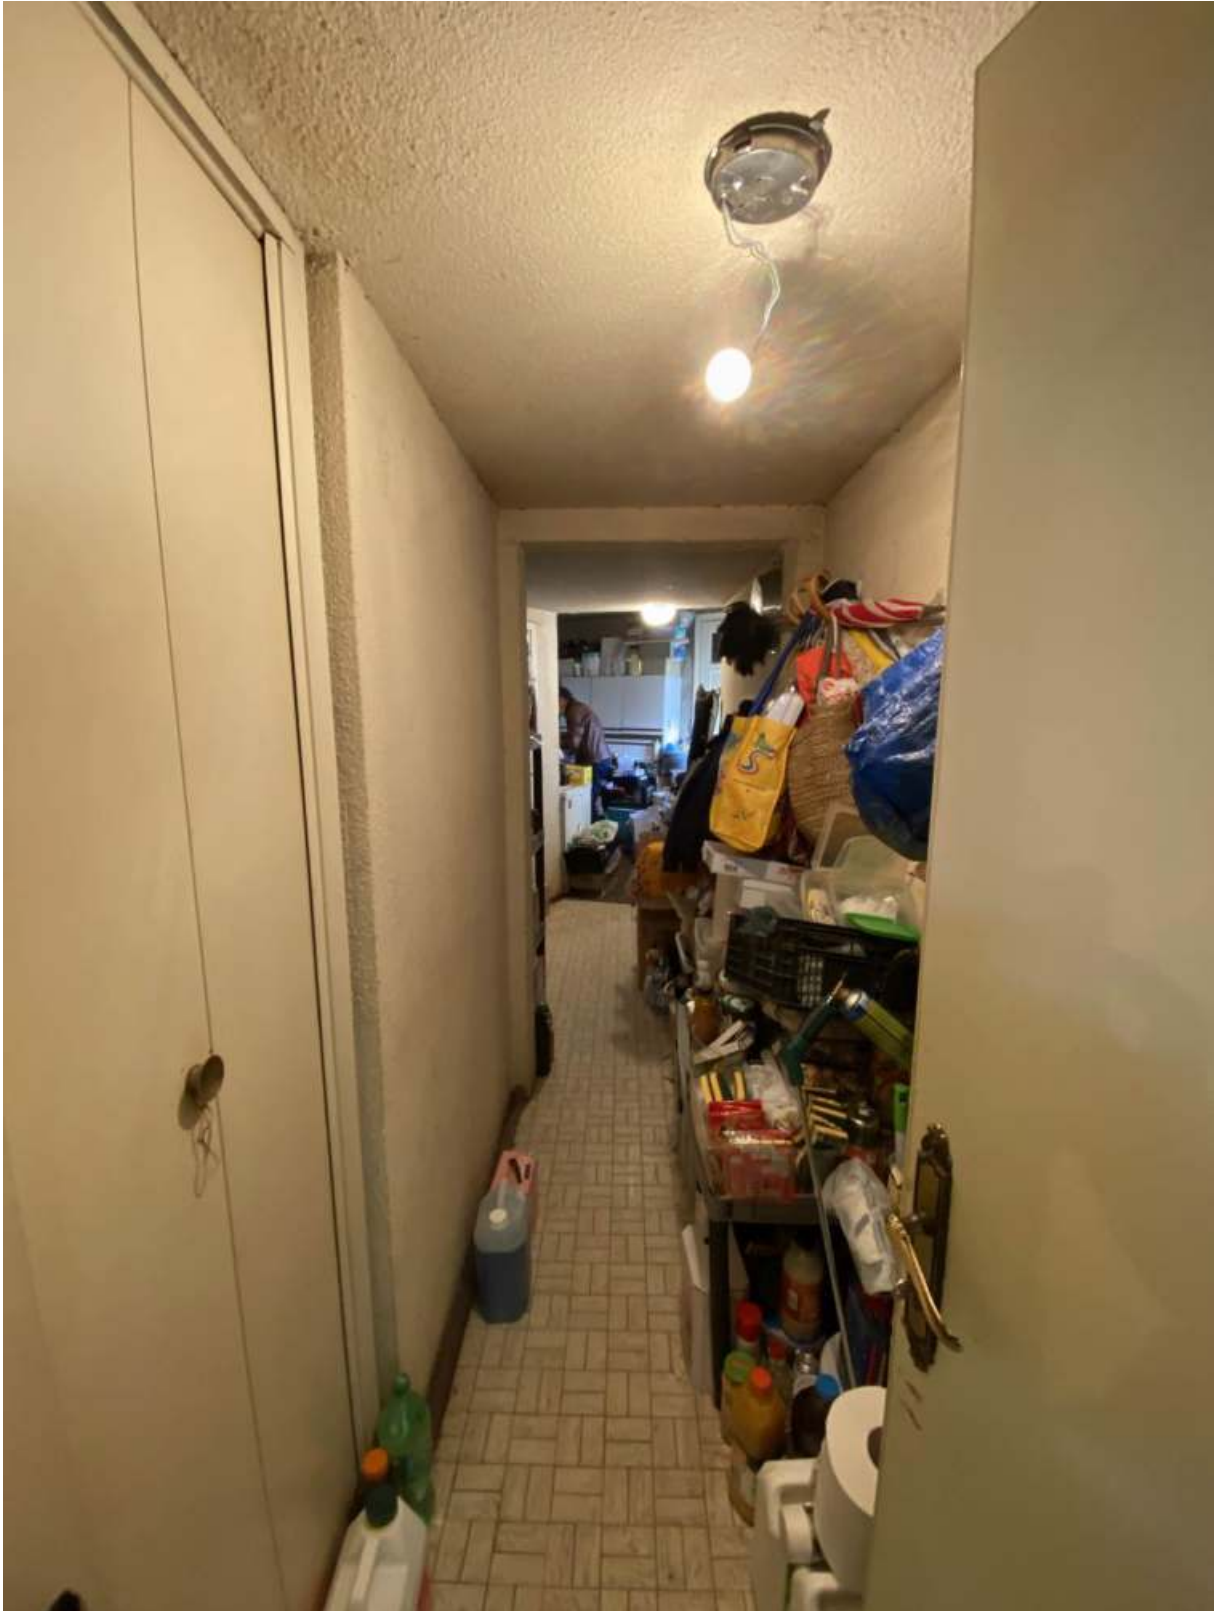
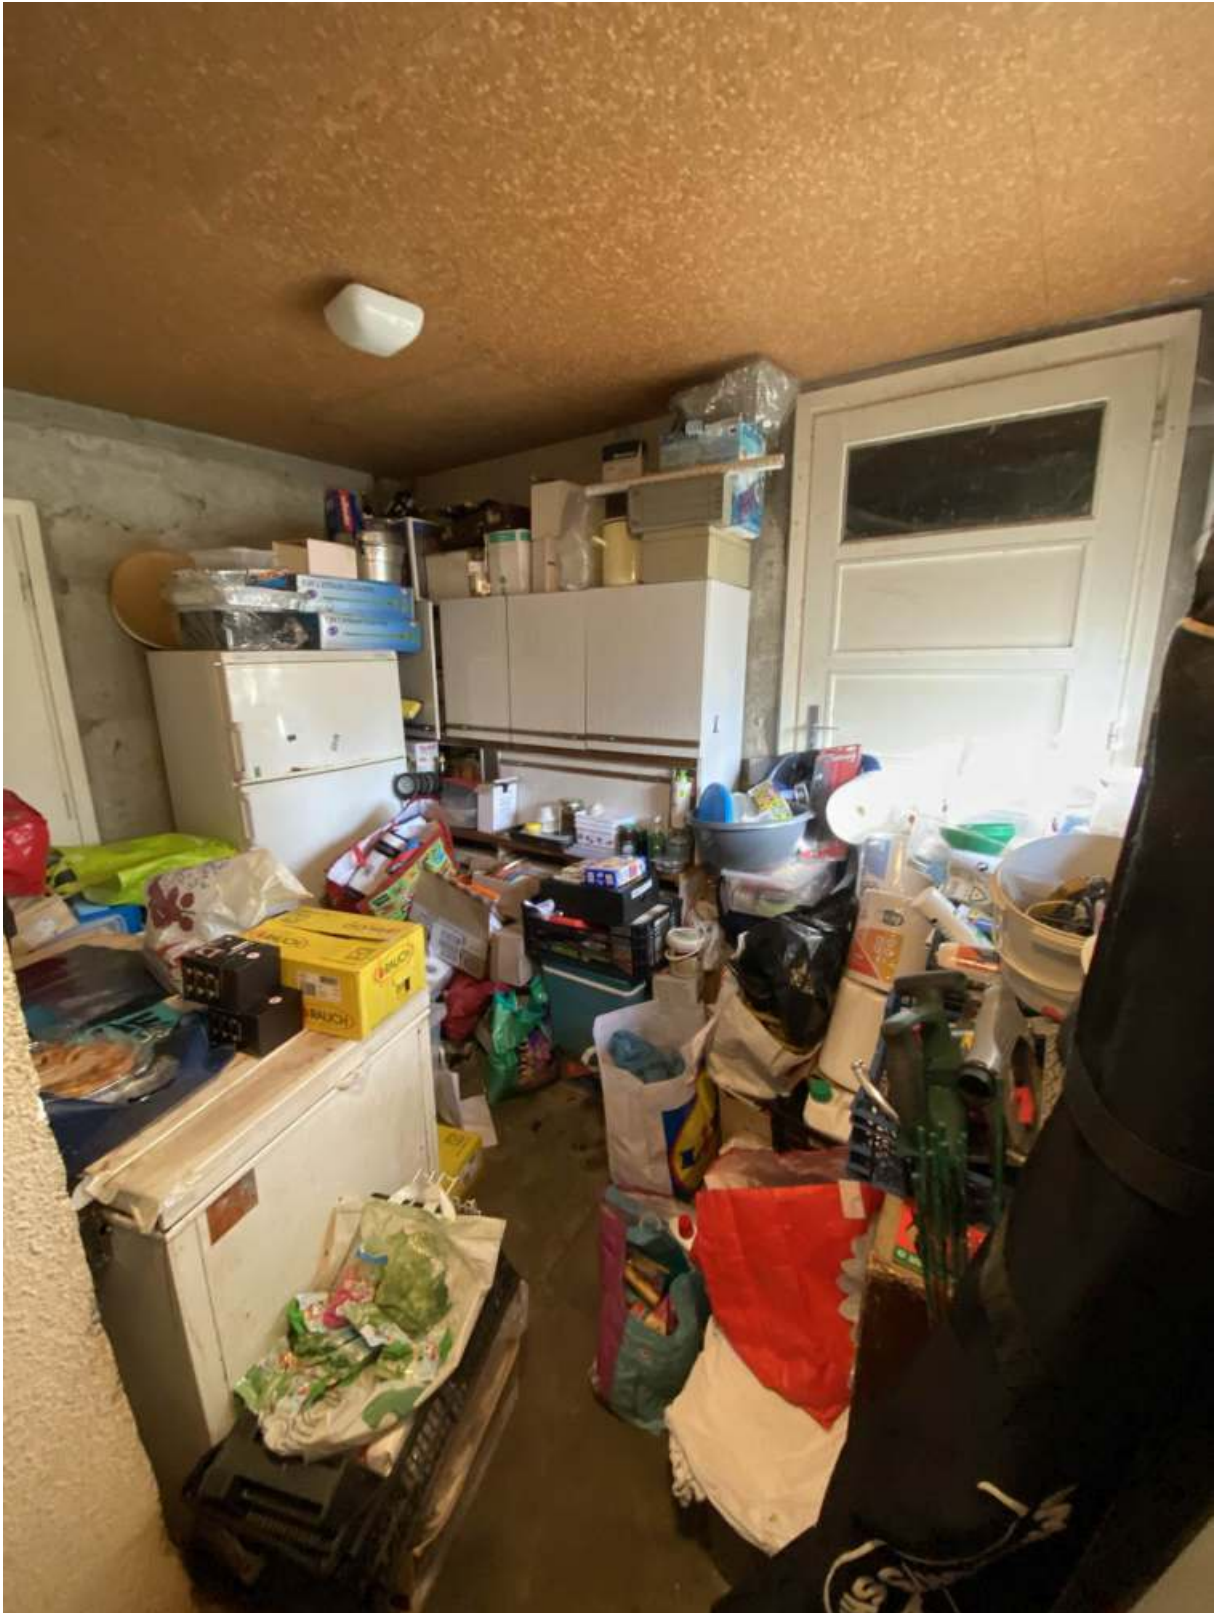
**Buanderie à droite en entrant :**

Le sol est couvert d'un carrelage en bon état.

Les murs sont couverts d'une peinture usagée.

Sur la gauche se trouve un placard mural en bon état.

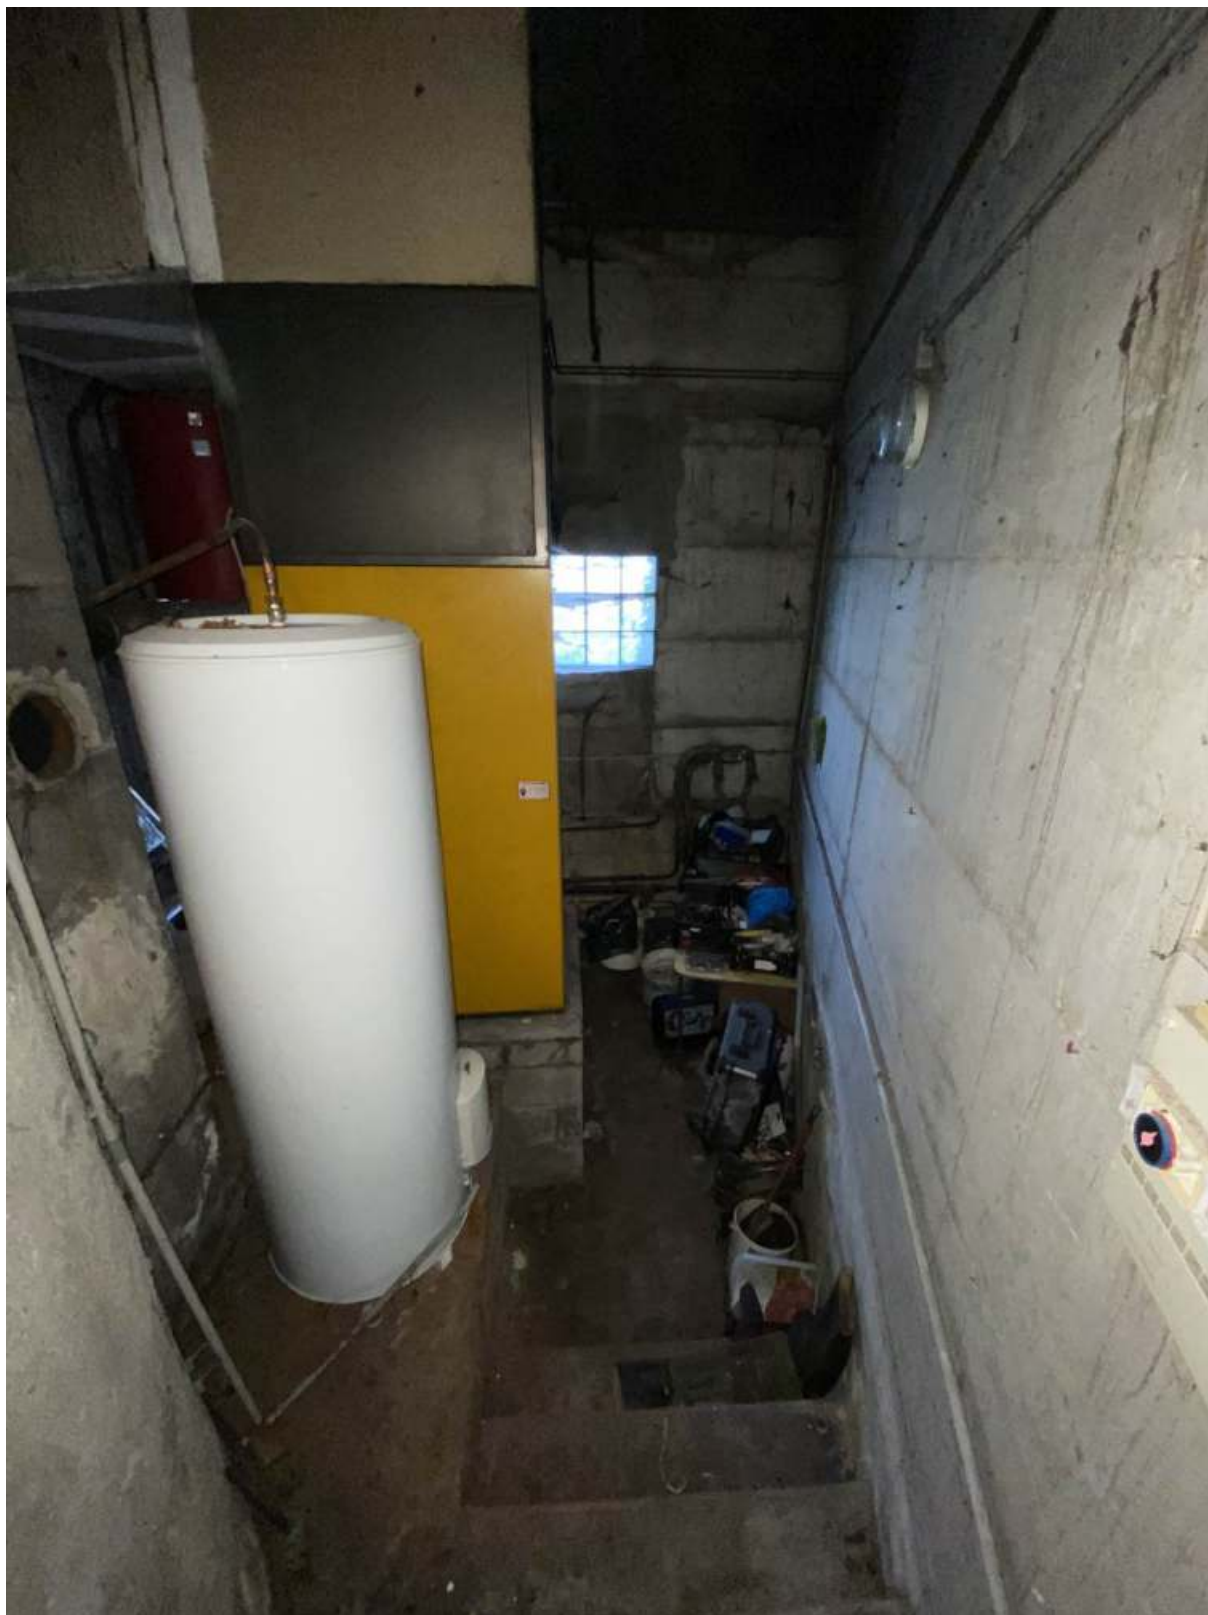
**Local chaufferie :**

Le sol est en béton, en bon état.

Les murs sont en béton, en bon état.

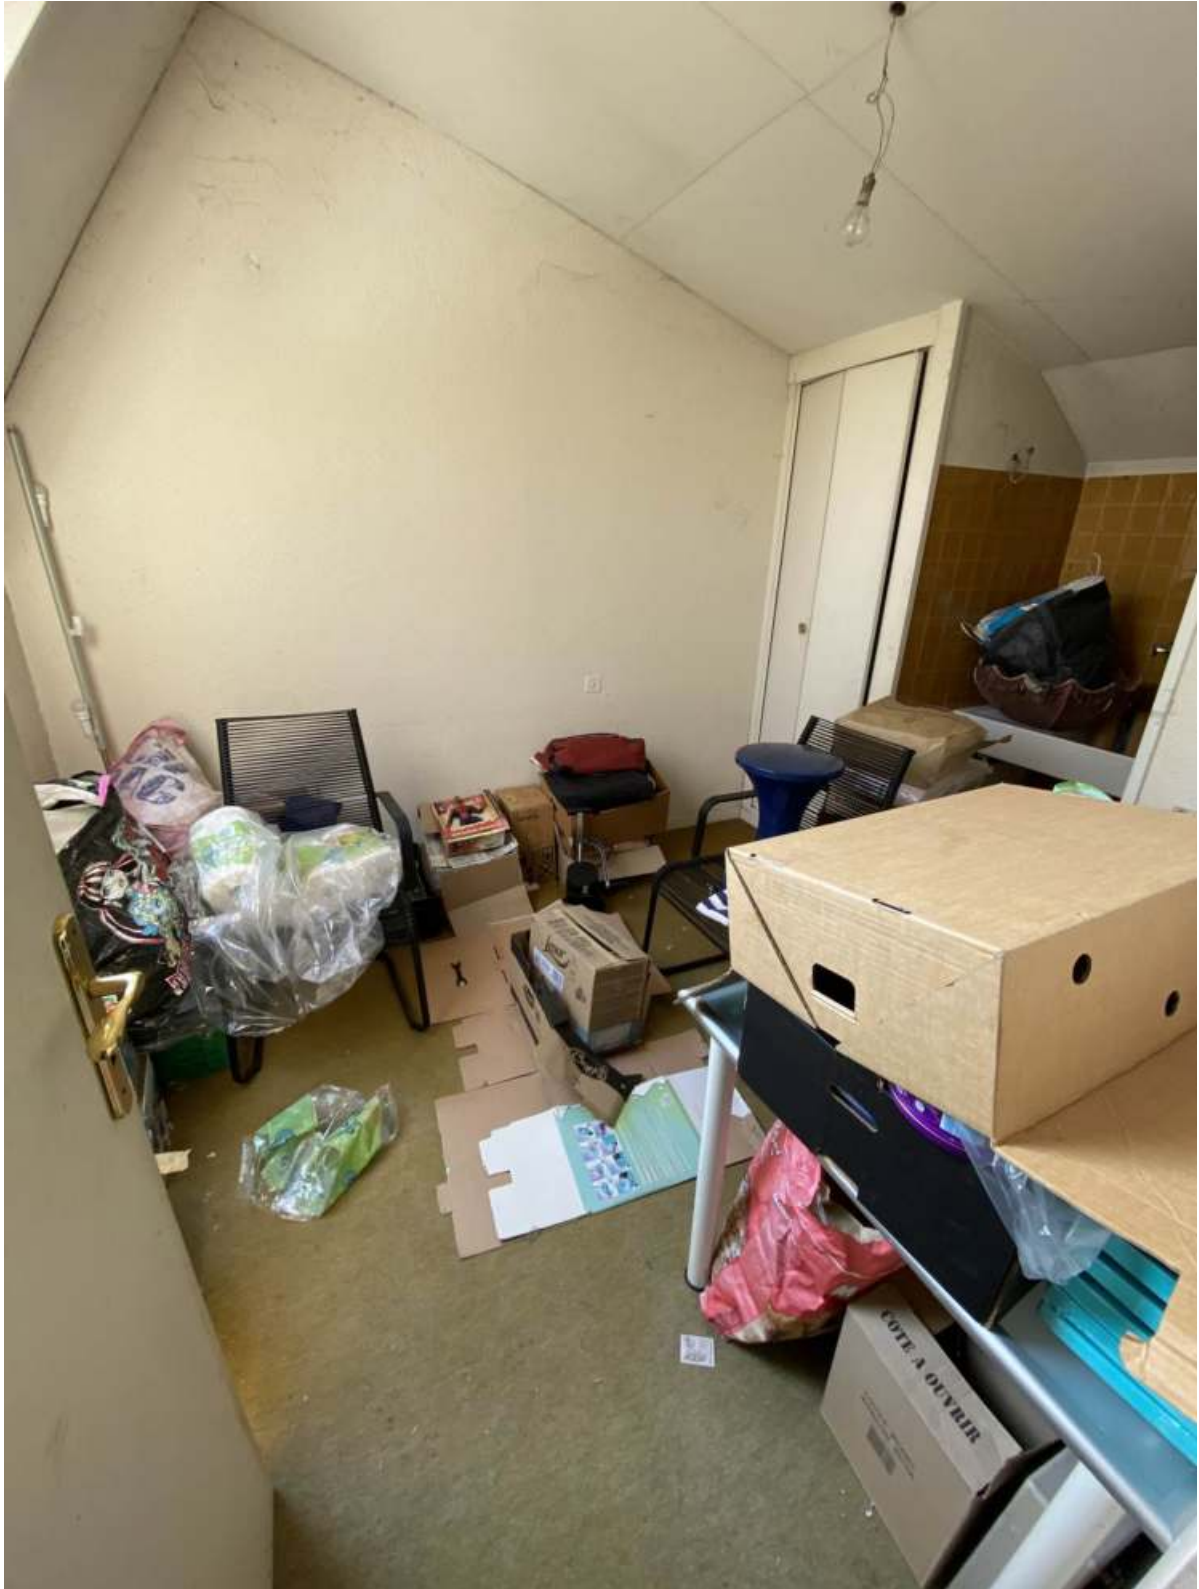
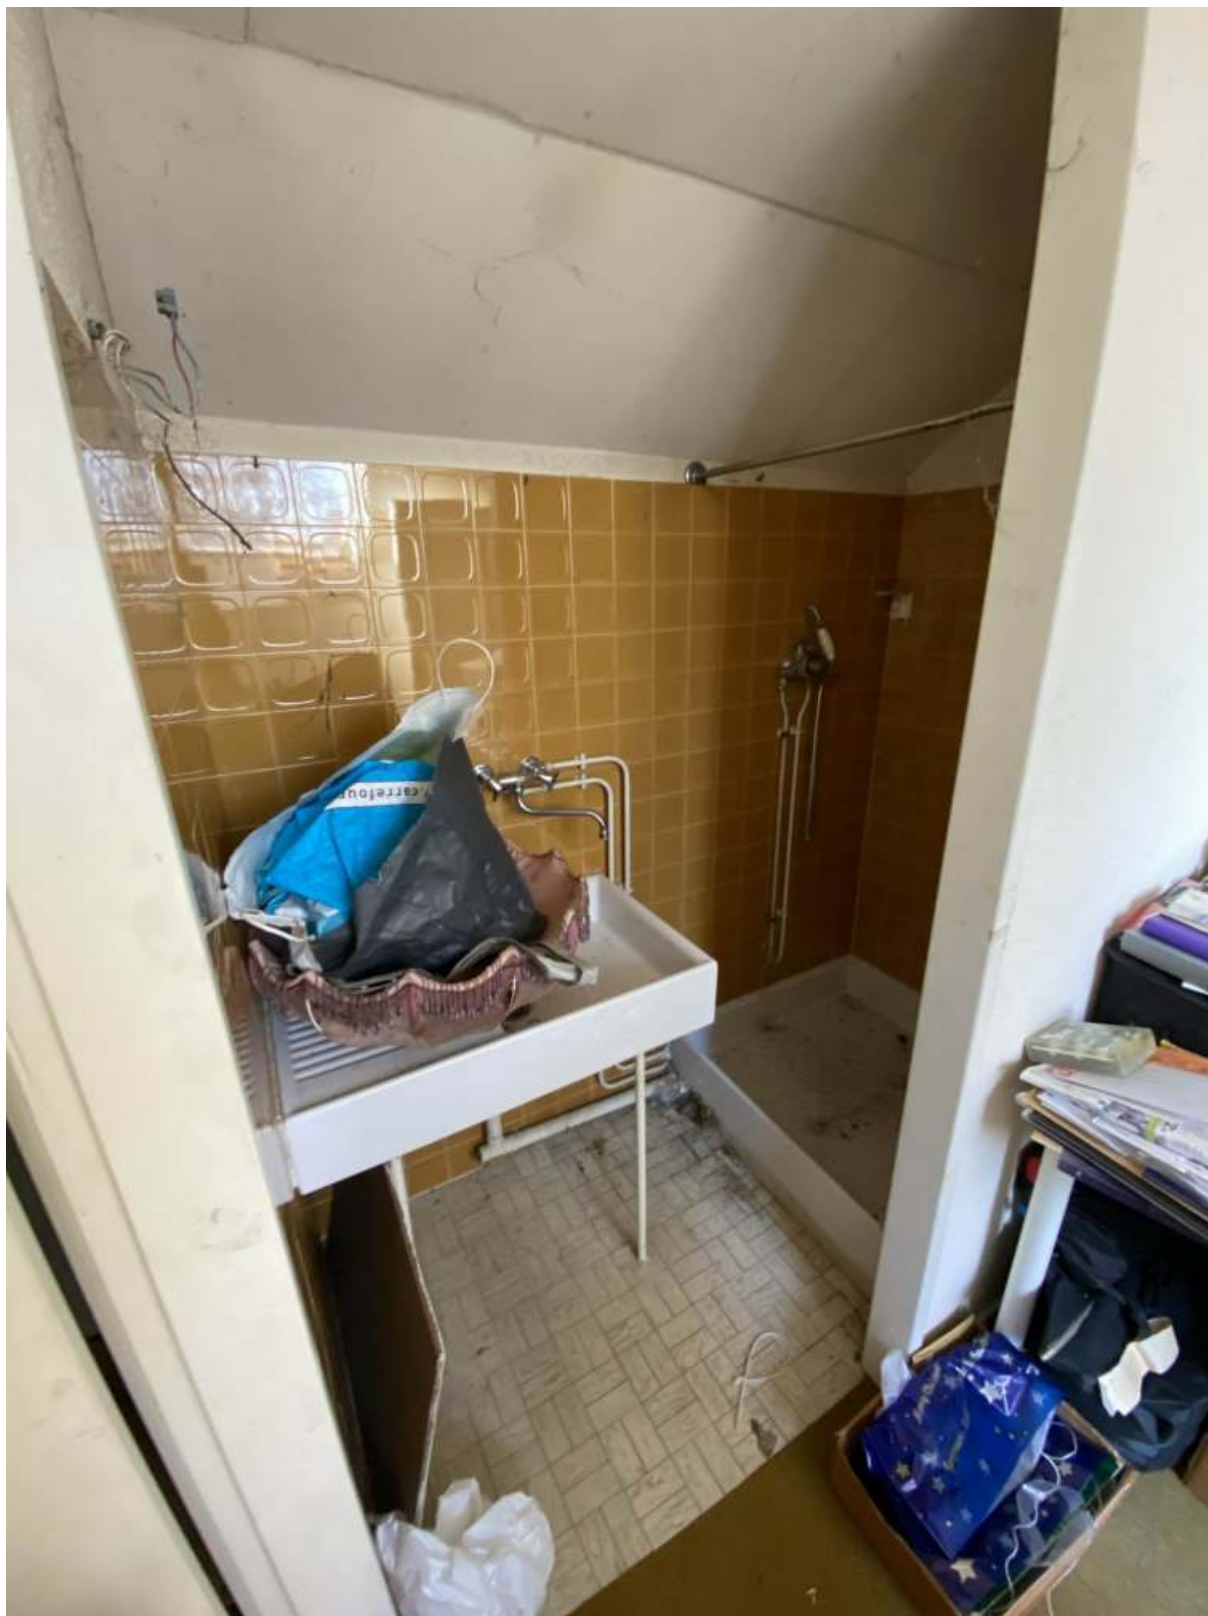
**Chambre au 1<sup>er</sup> étage de la buanderie :**

Le sol de cette chambre est couvert d'une moquette usagée.

La peinture murale est usagée.

Cette chambre comporte un placard mural en bon état, un lavabo et une douche.

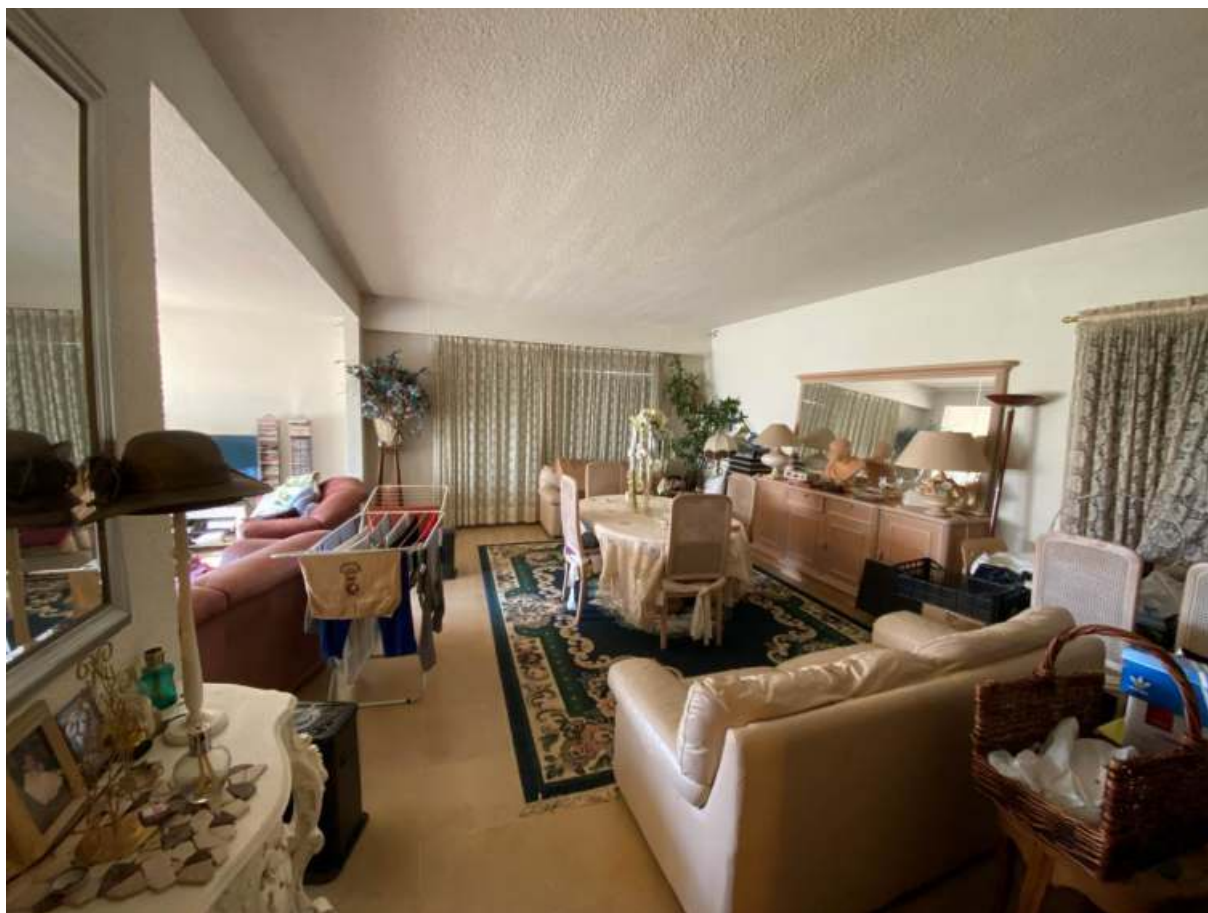
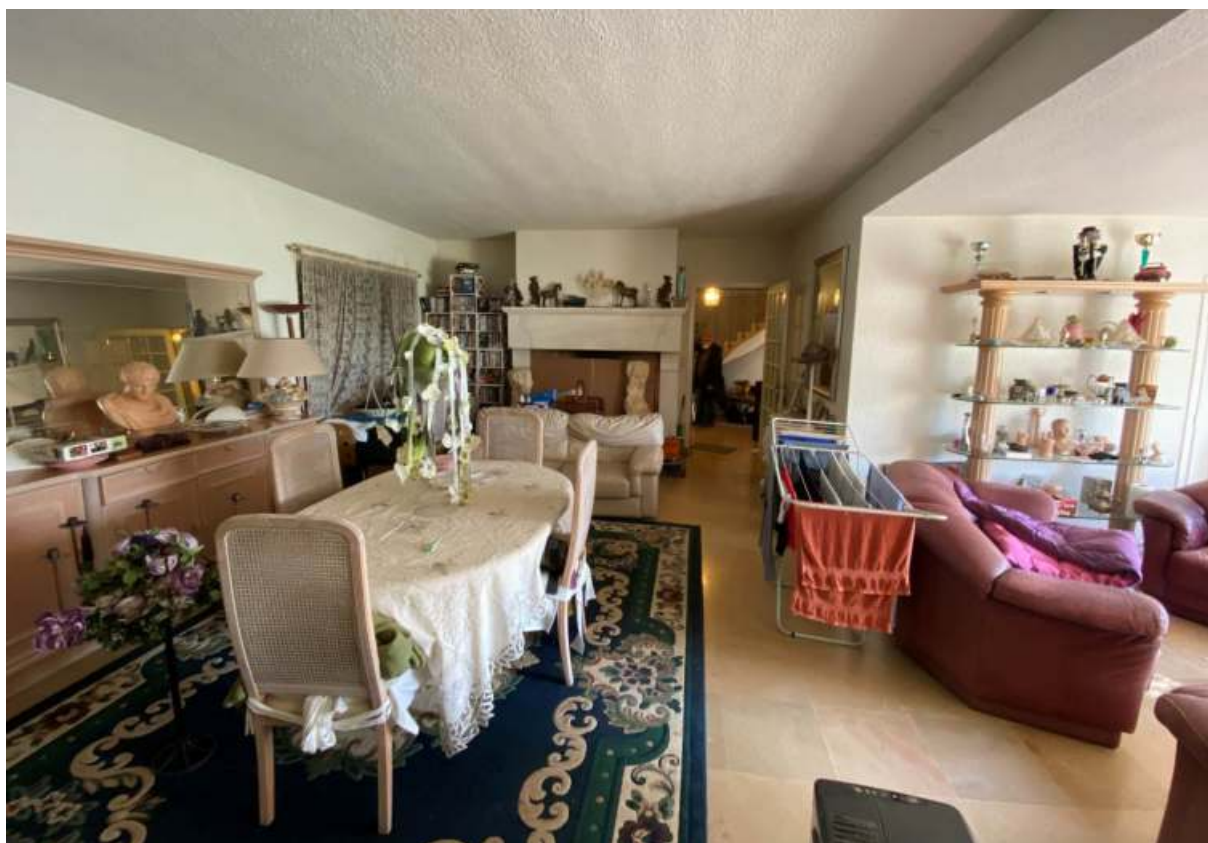
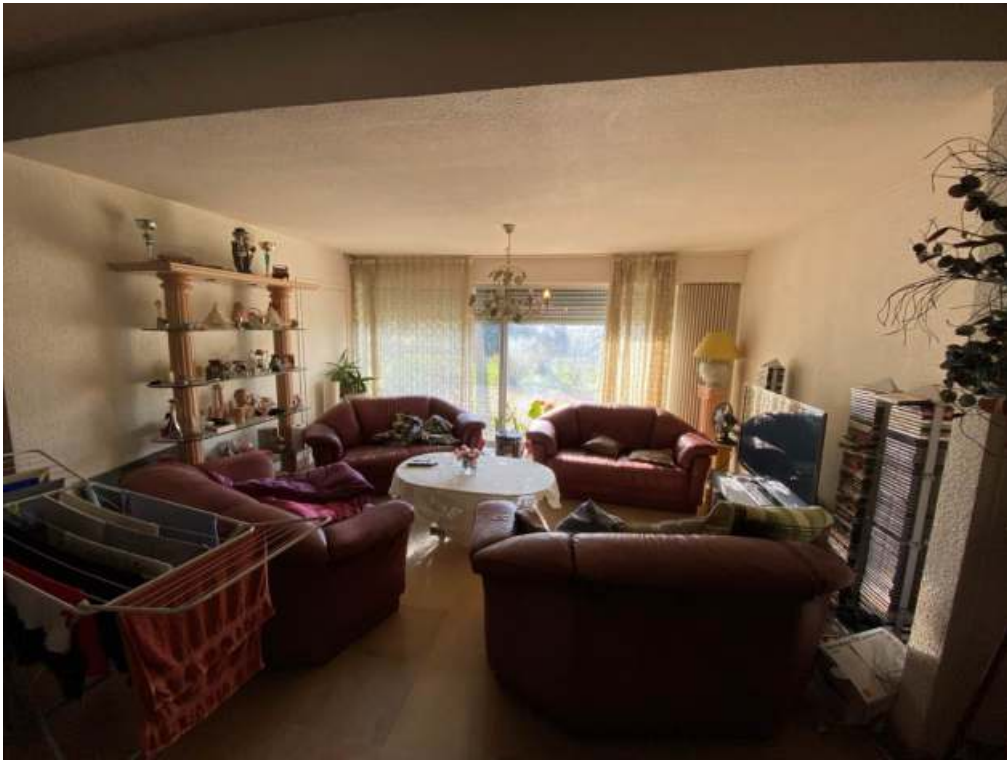
### Salon (porte face à l'entrée) :

Le sol est couvert d'un carrelage en bon état. Les murs sont couverts d'une peinture ancienne en bon état. La peinture du plafond est en bon état. Cette pièce comporte une grande cheminée. Une porte vitrée donne accès au jardin.

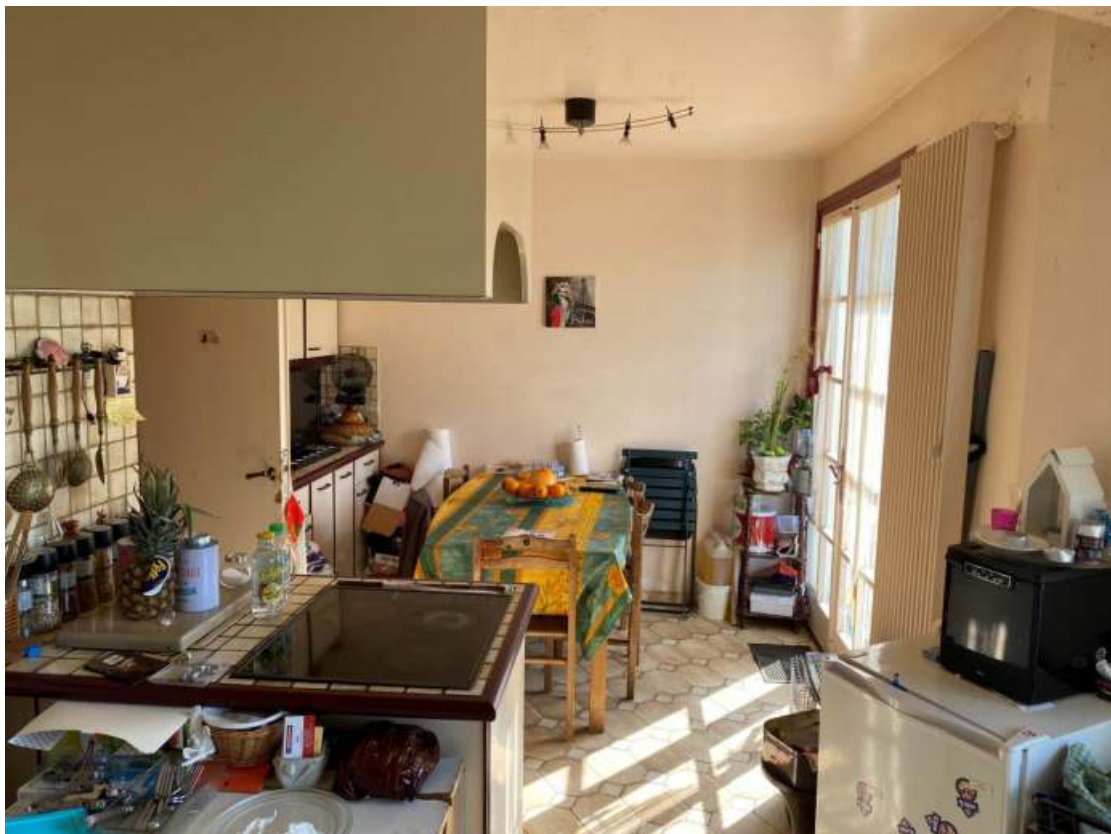
**Cuisine :**

Le sol est couvert d'un carrelage en bon état.

Les murs sont couverts pour partie d'une faïence ancienne, pour partie d'une peinture usagée.

La peinture du plafond est usagée.

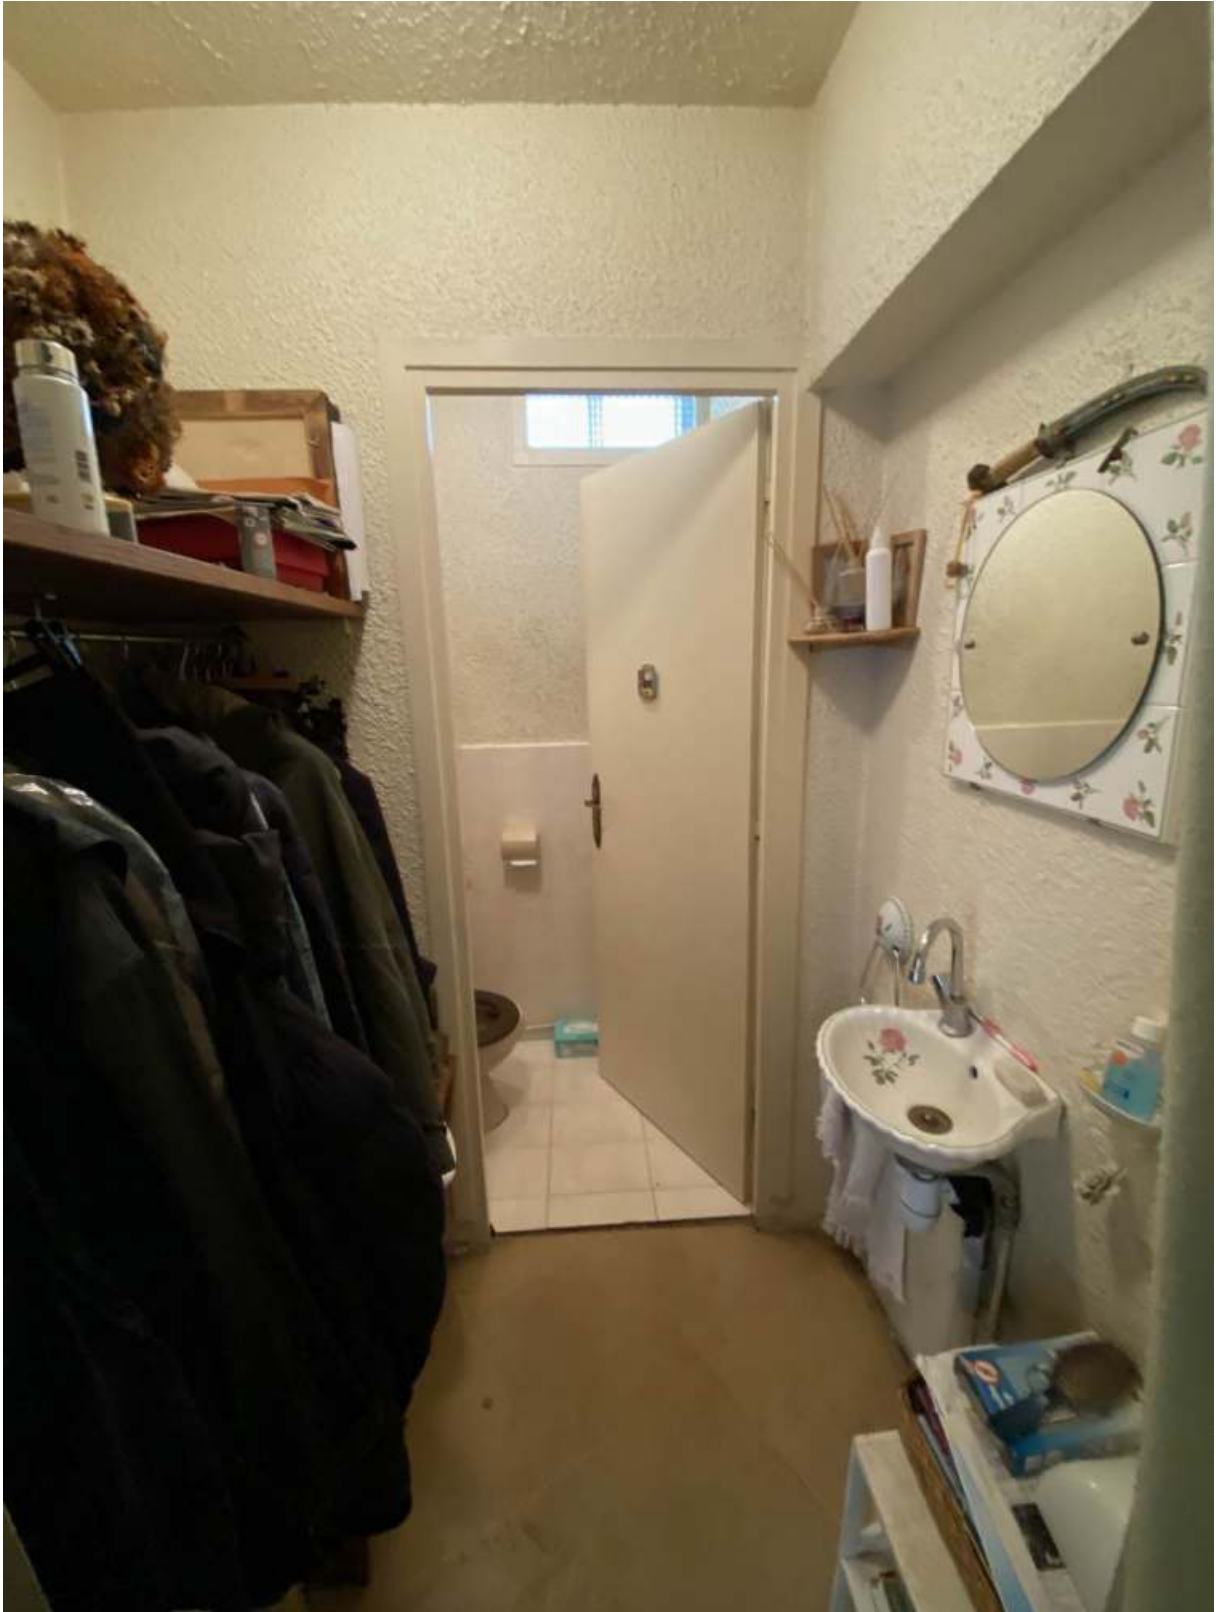
**Toilettes (à gauche de l'entrée dans le couloir de distribution) :**

Le sol est couvert d'un carrelage en bon état.

La peinture murale crépie ancienne est usagée.

La peinture du plafond crépie est usagée.
