## PROCES-VERBAL DESCRIPTIF

Adresse du bien saisi : 36, chemin des hauts de celette 69540 IRIGNY

Type de bien : une maison avec terrain et piscine

[1 MARS 2021]

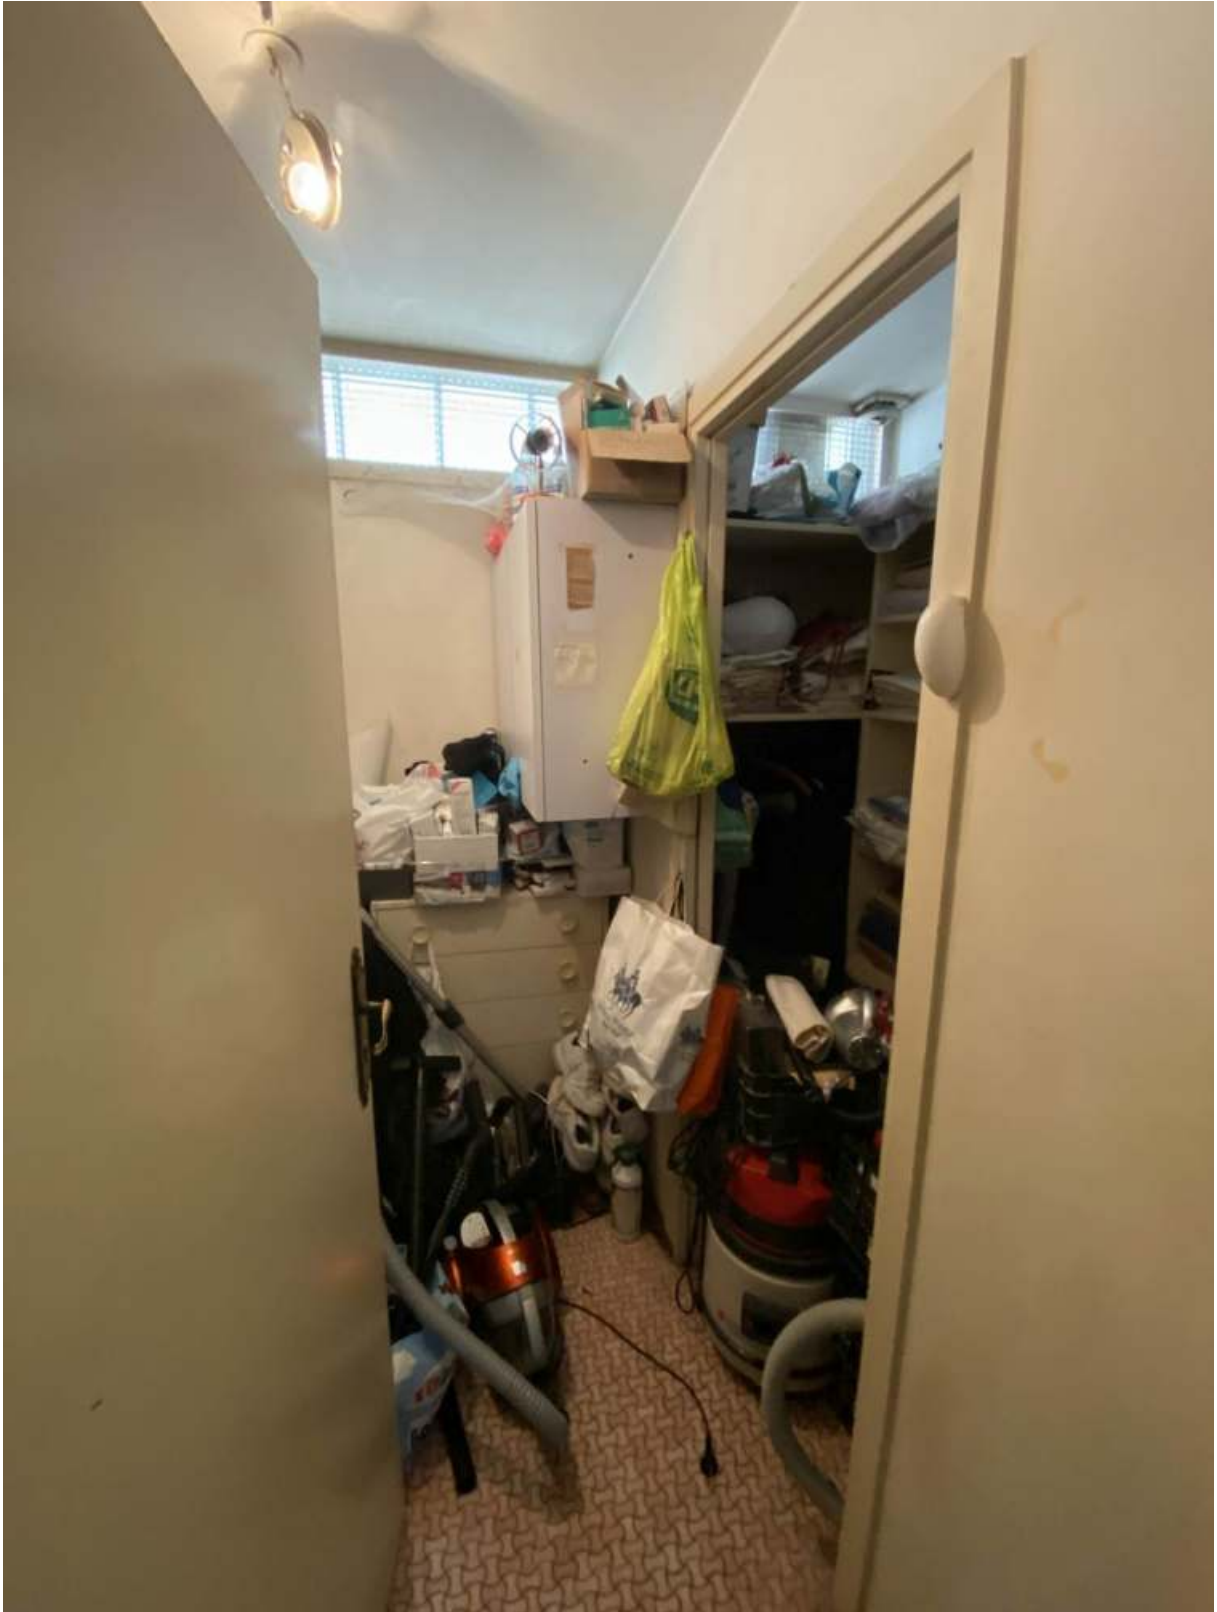
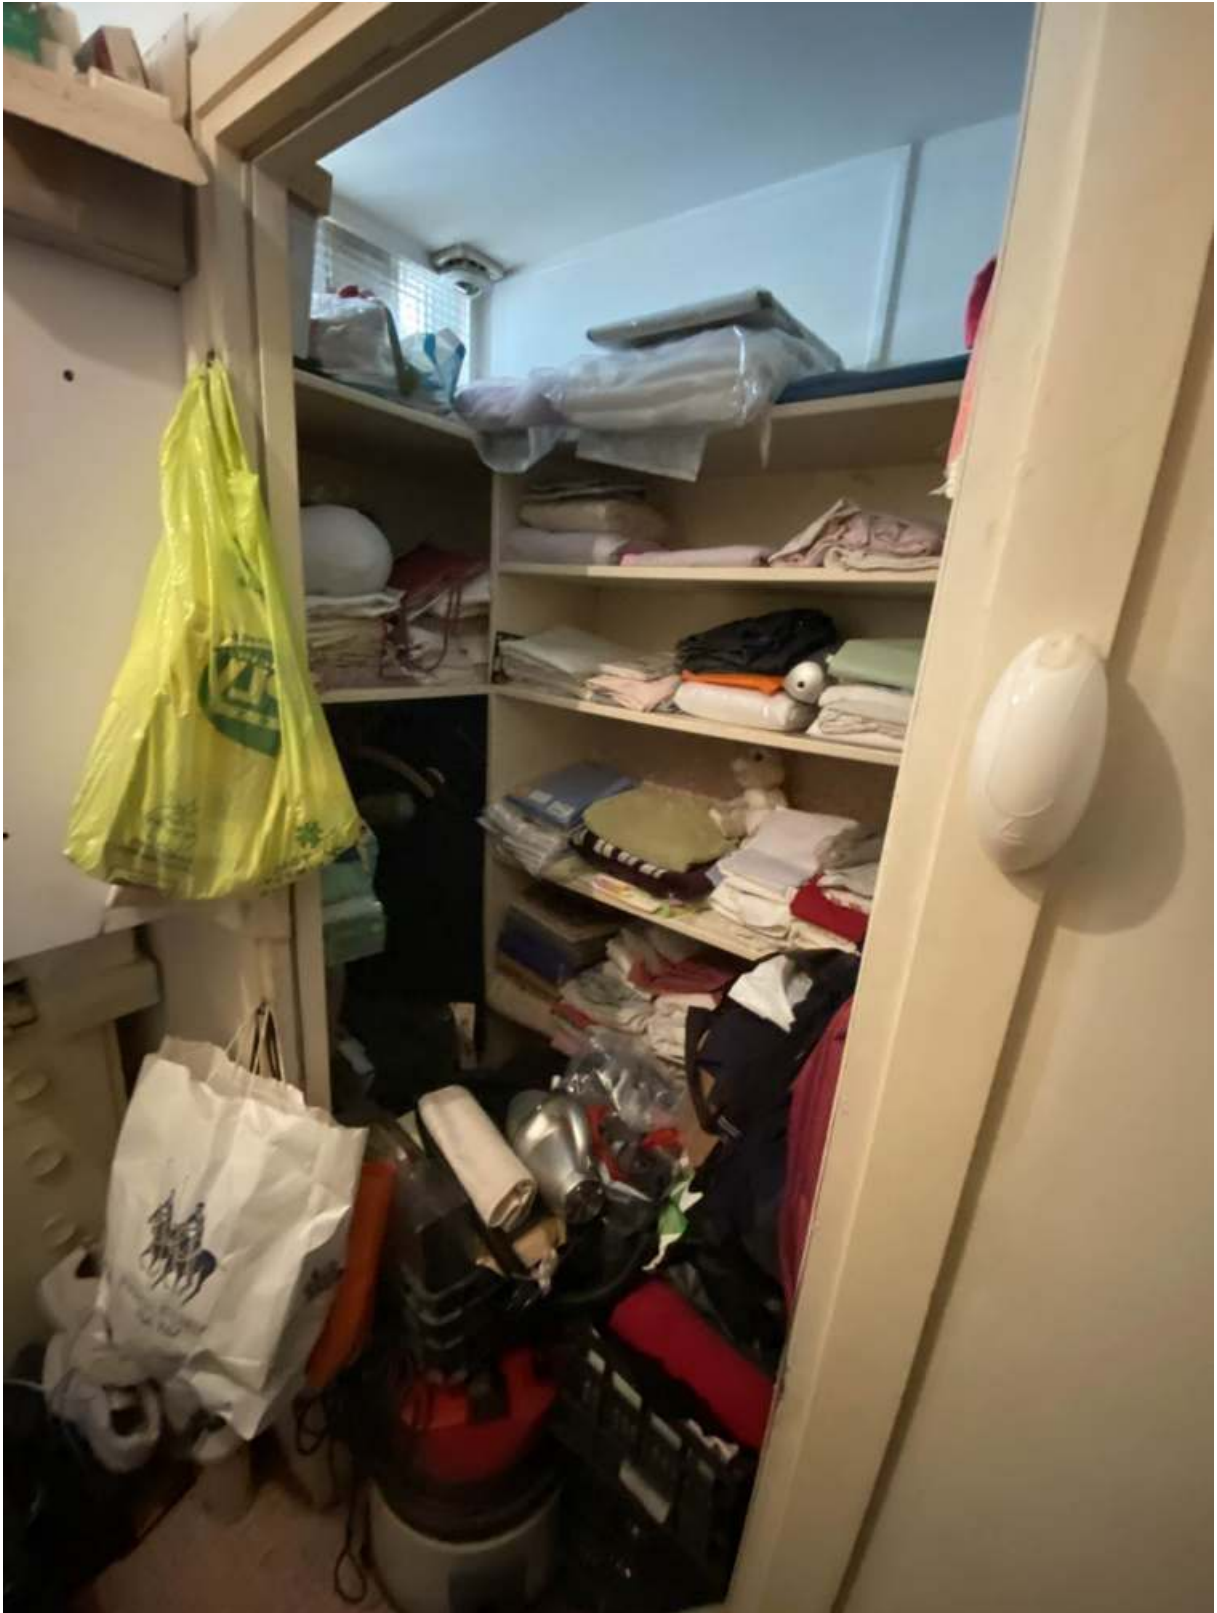
**Dressing (deuxième porte à gauche) :**

Le sol est couvert d'un carrelage en bon état.

La peinture murale est usagée.

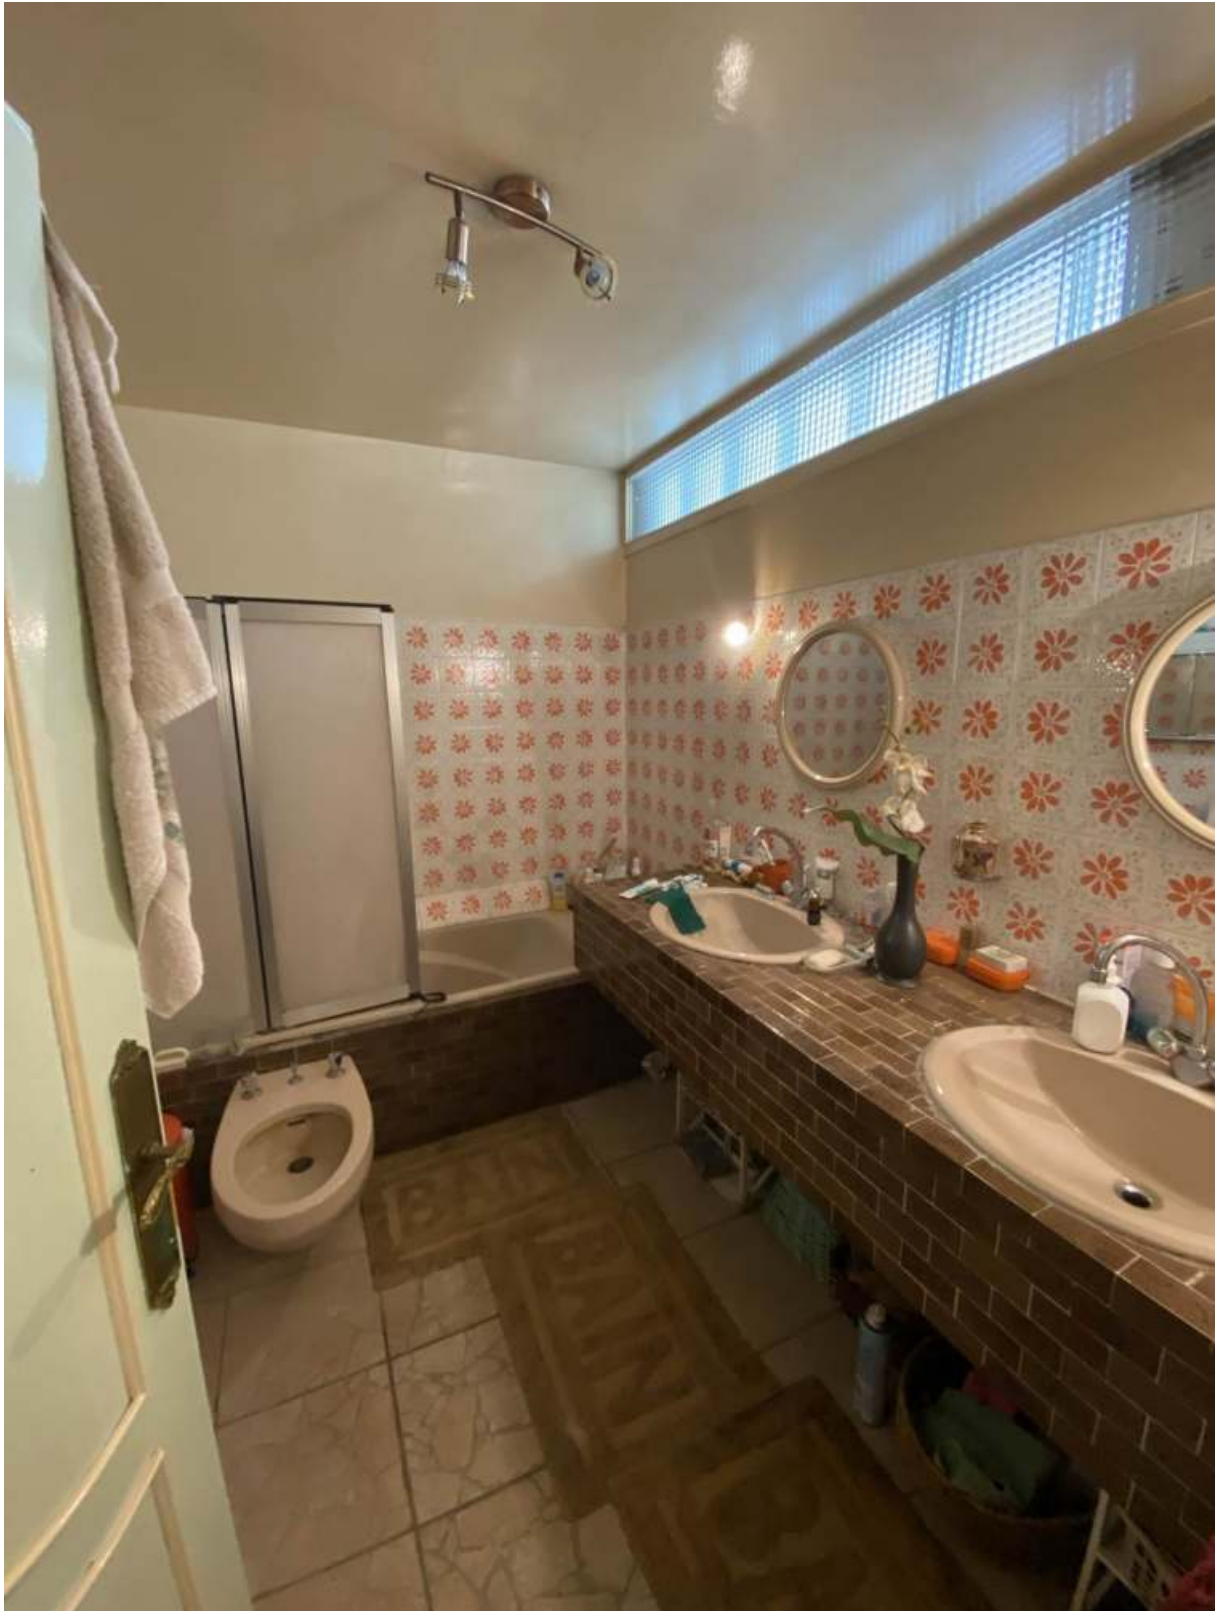
### Suite parentale (troisième porte sur la gauche) :

Le sol est couvert d'un carrelage ancien en bon état.

Les murs sont couverts pour partie de faïence ancienne en bon état, pour partie de peinture ancienne usagée.

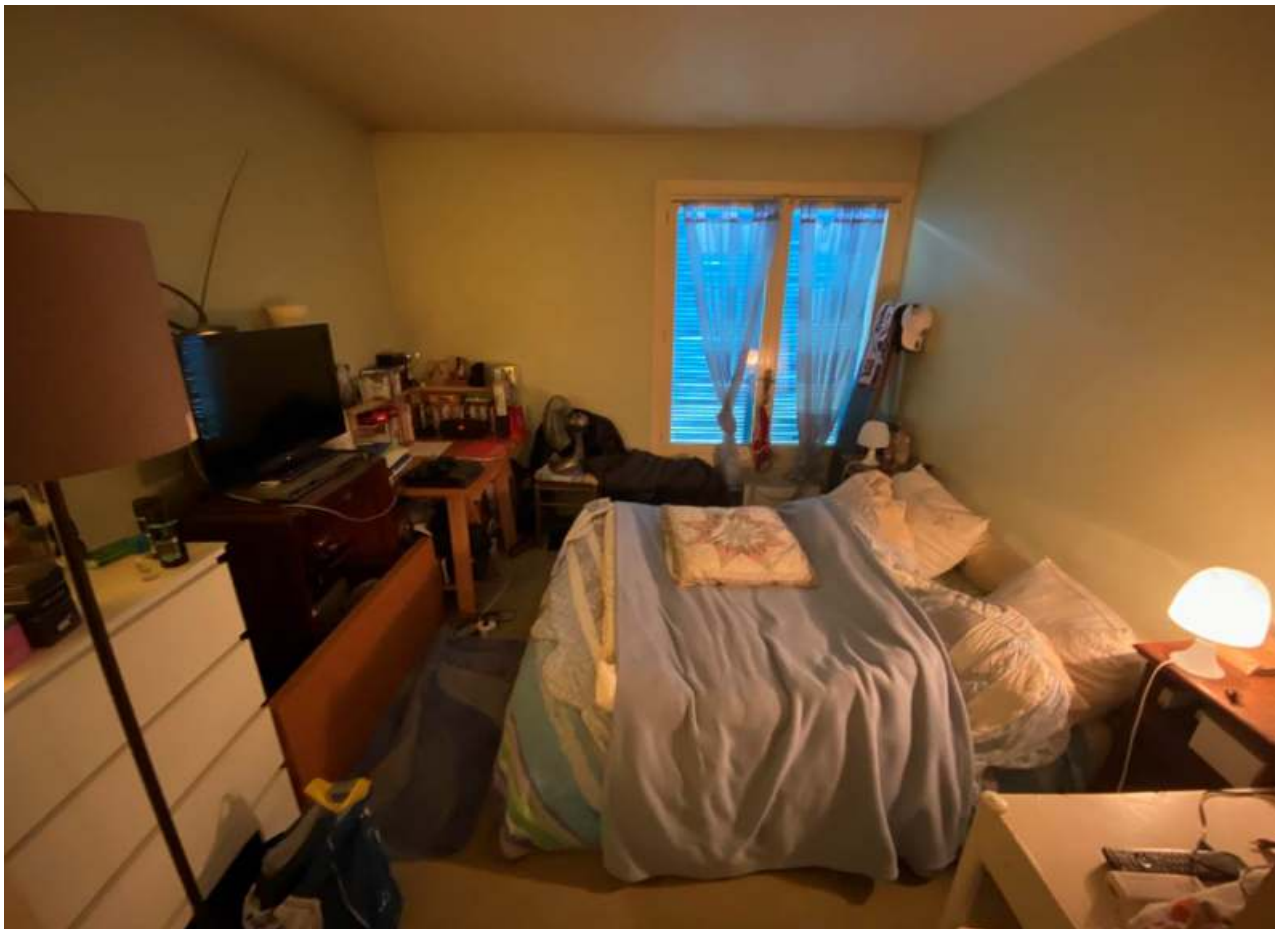
Le sol de l'entrée de la suite parentale et le sol de la chambre sont couverts d'une moquette ancienne usagée. La peinture murale ancienne est usagée, tout comme la peinture du plafond.

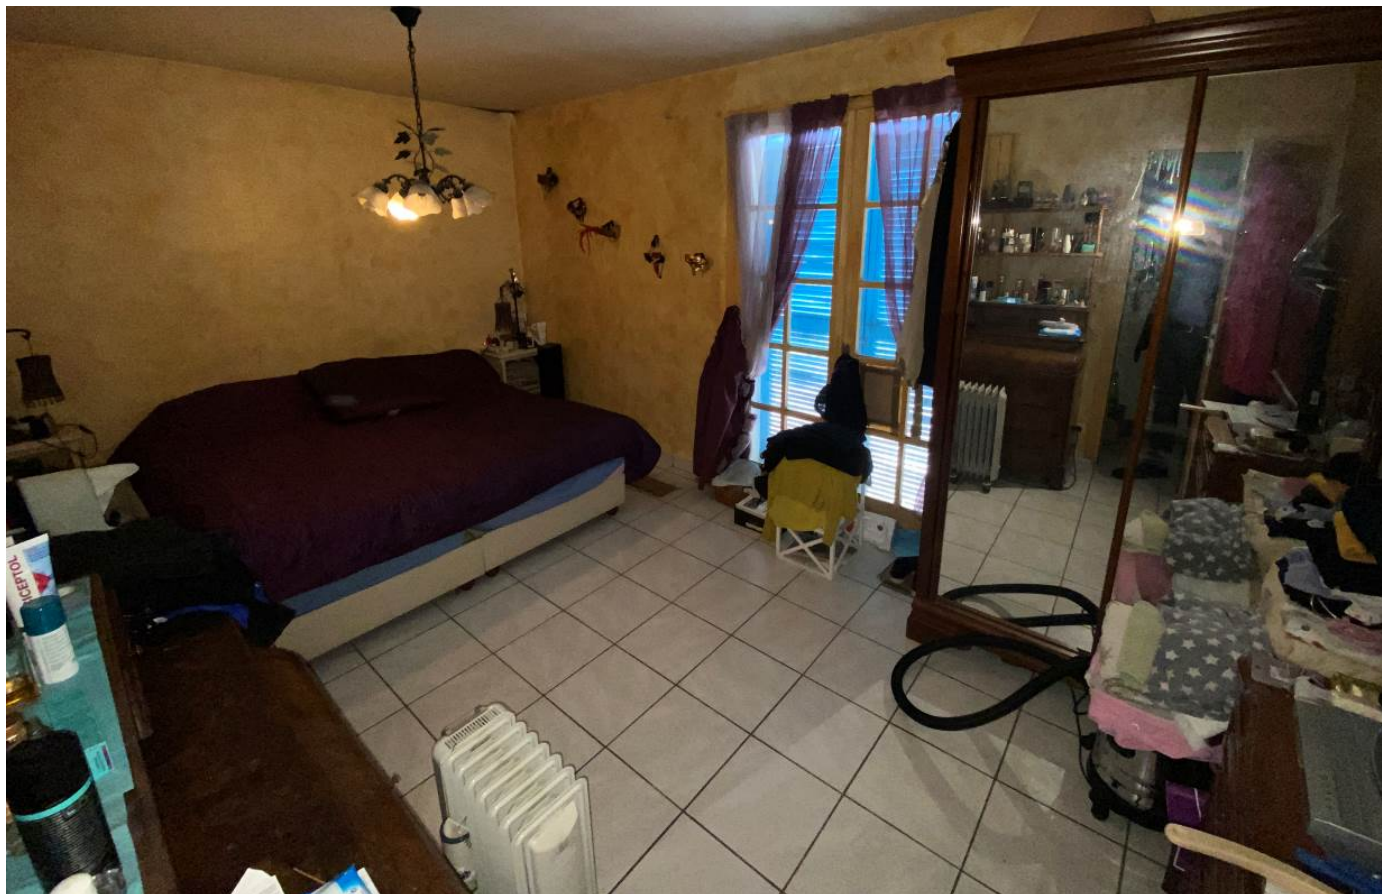
**Chambre (porte face à la suite parentale) :**

Le sol est couvert d'un carrelage en bon état. La peinture murale est en bon état. La peinture du plafond est défraîchie.

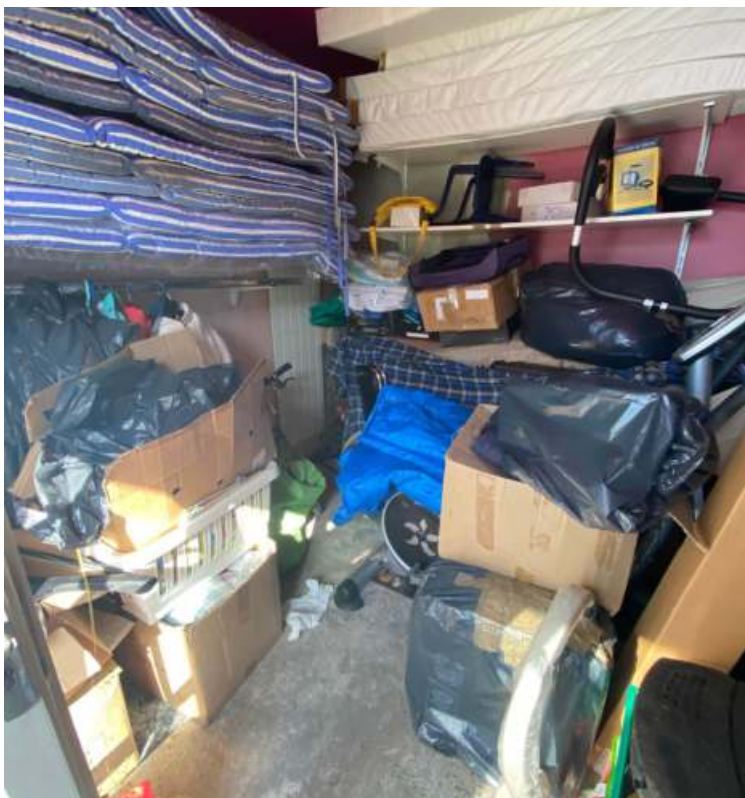
**Pièce dans le prolongement, accessible uniquement par la terrasse à l'extérieur**

Dans la chambre ci-dessous une porte intérieure actuellement condamnée donne accès à une pièce au sol en béton et aux murs couverts de papiers peints usagés.

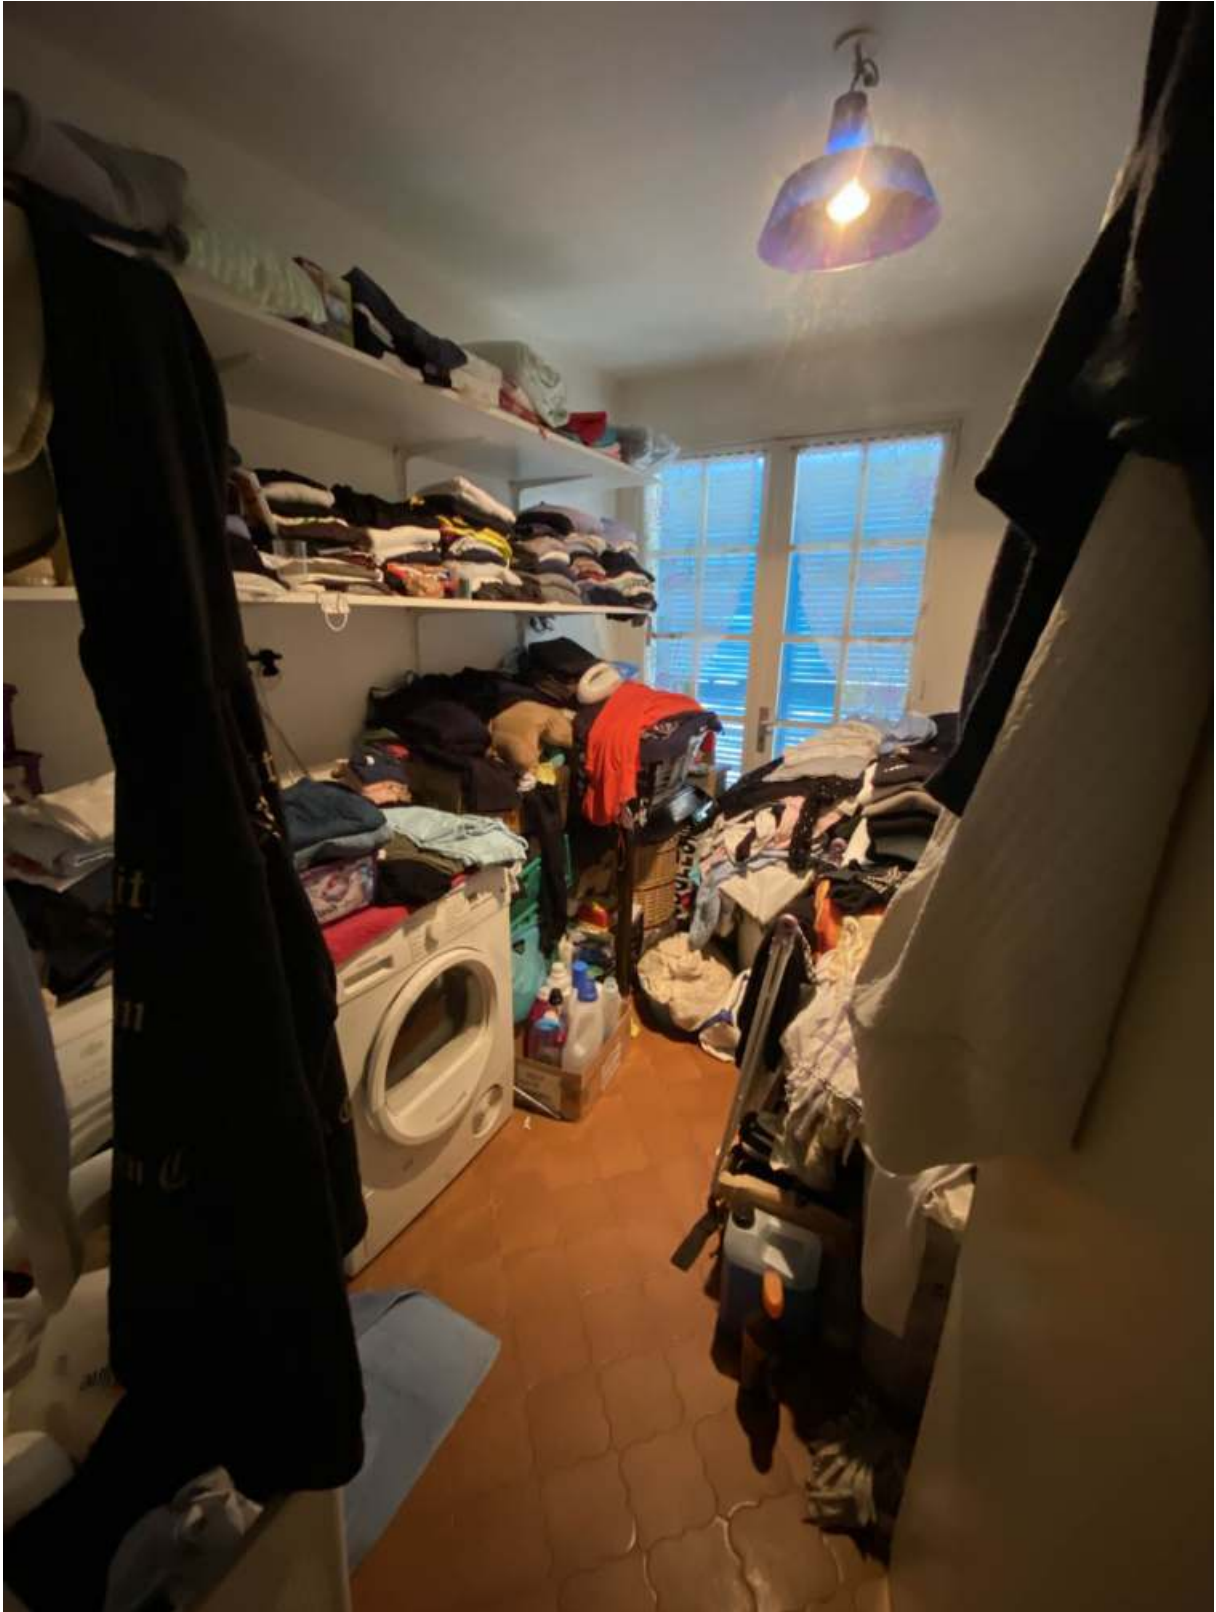
**Buanderie (porte à droite en entrant dans le couloir, face au dressing) :**

Le sol est couvert d'un carrelage en bon état.

Les papiers peints muraux sont anciens, défraîchis.

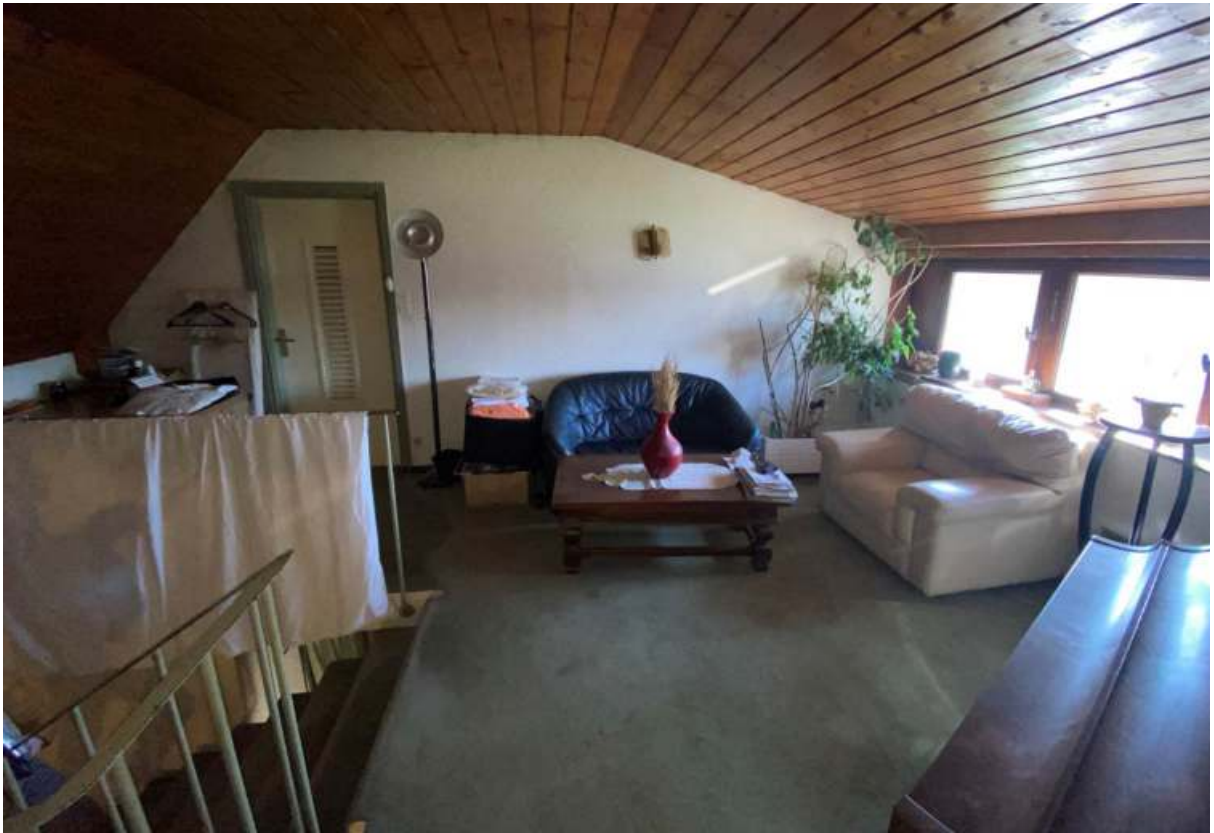
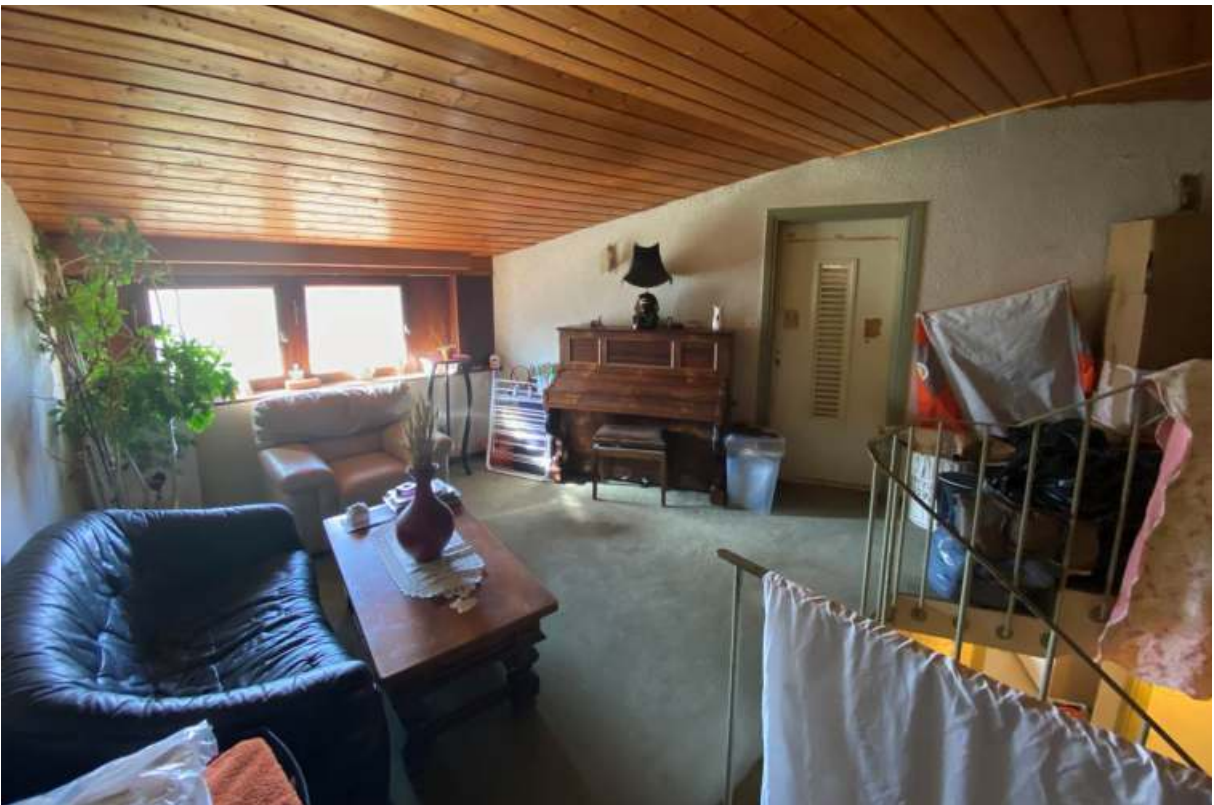
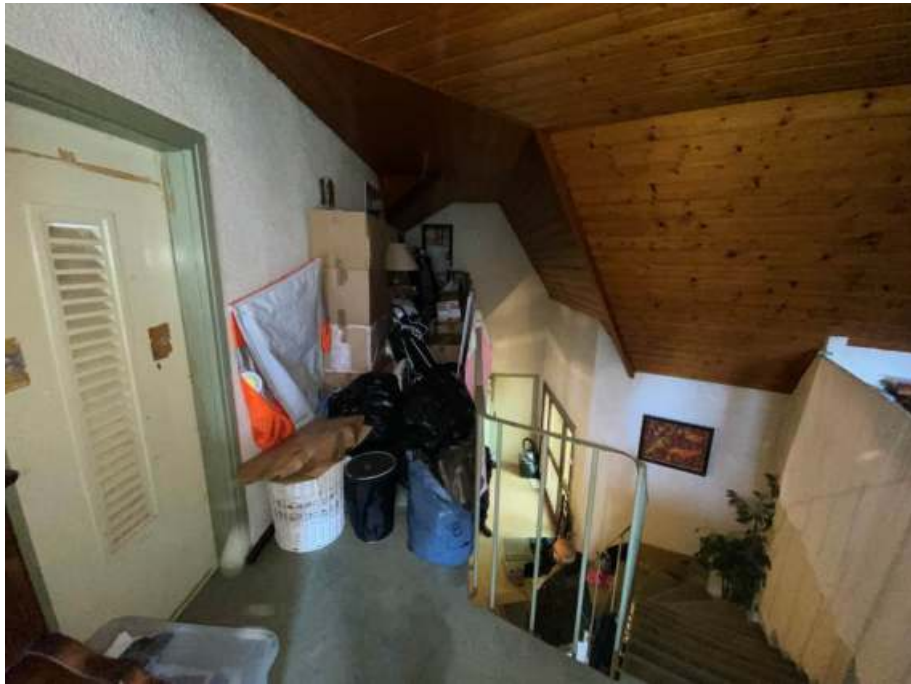
### Palier du premier étage :

Le sol est couvert d'une moquette ancienne défraîchie. La peinture murale est ancienne et défraîchie. Le plafond est couvert d'une frisette.

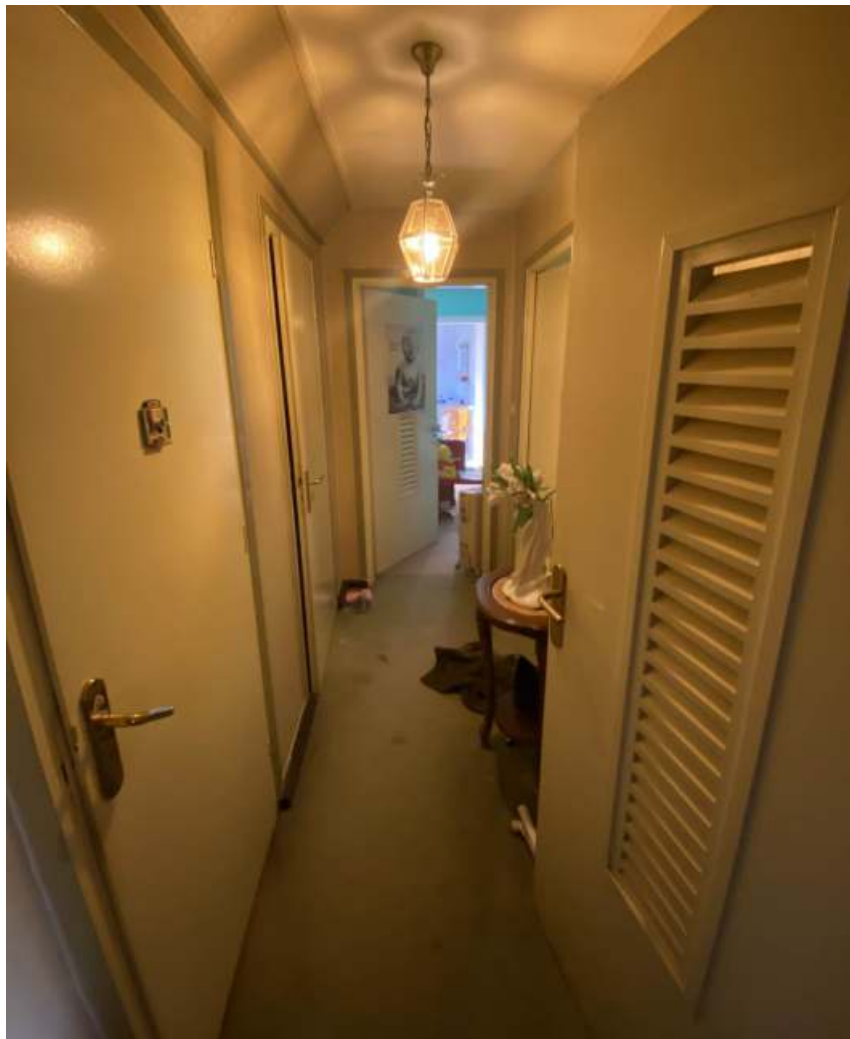
**Couloir de distribution sur la gauche en montant :**

Le sol est couvert d'une moquette ancienne usagée. Les papiers peints muraux sont anciens et défraîchis. La peinture du plafond est défraîchie.

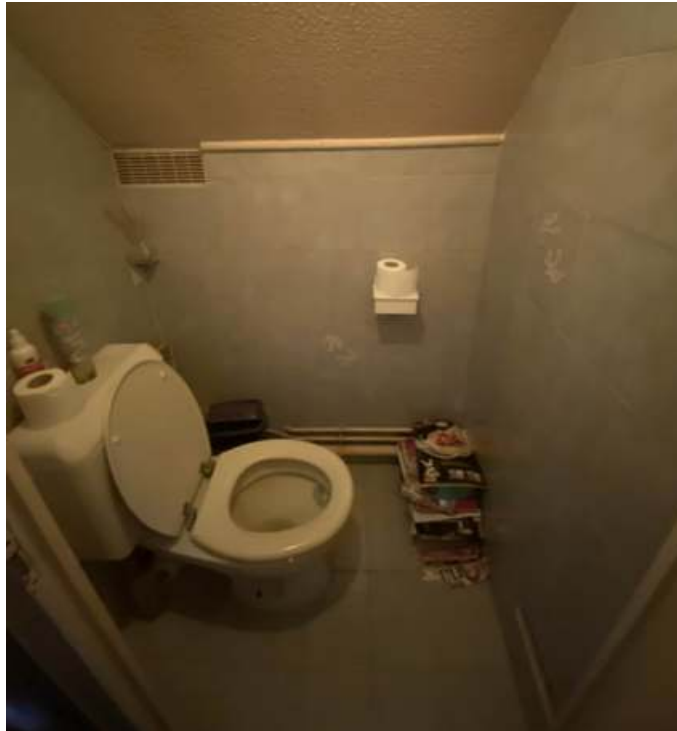
### Toilettes (première porte à gauche) :

Le sol est couvert d'un carrelage en bon état. La faïence murale est en bon état. La peinture du plafond est usagée et défraîchie.

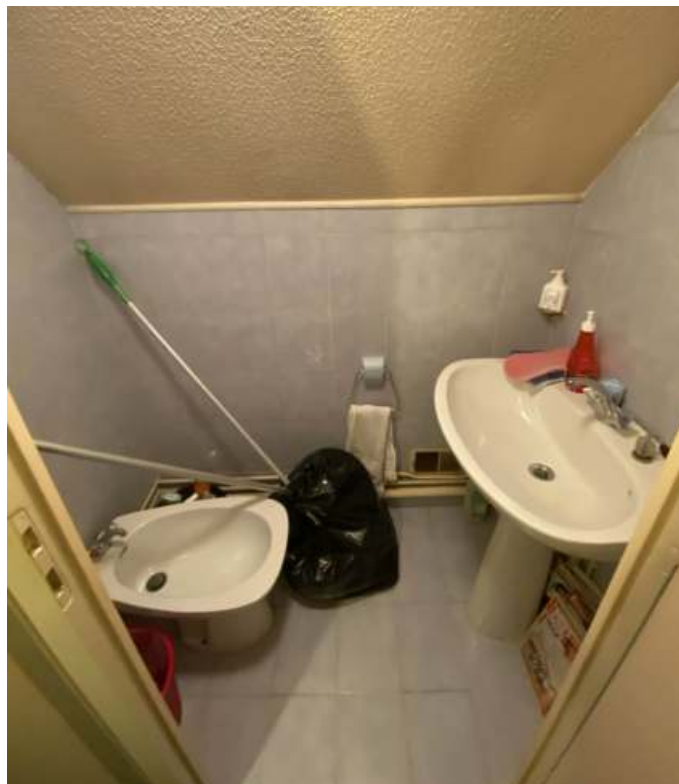
### Espace de toilette (deuxième porte à gauche) :

Le sol est couvert d'un carrelage en bon état. Les murs sont couverts d'une faïence en bon état. La peinture du plafond est défraîchie.

Cette pièce comporte un bidet et un lavabo fissuré.

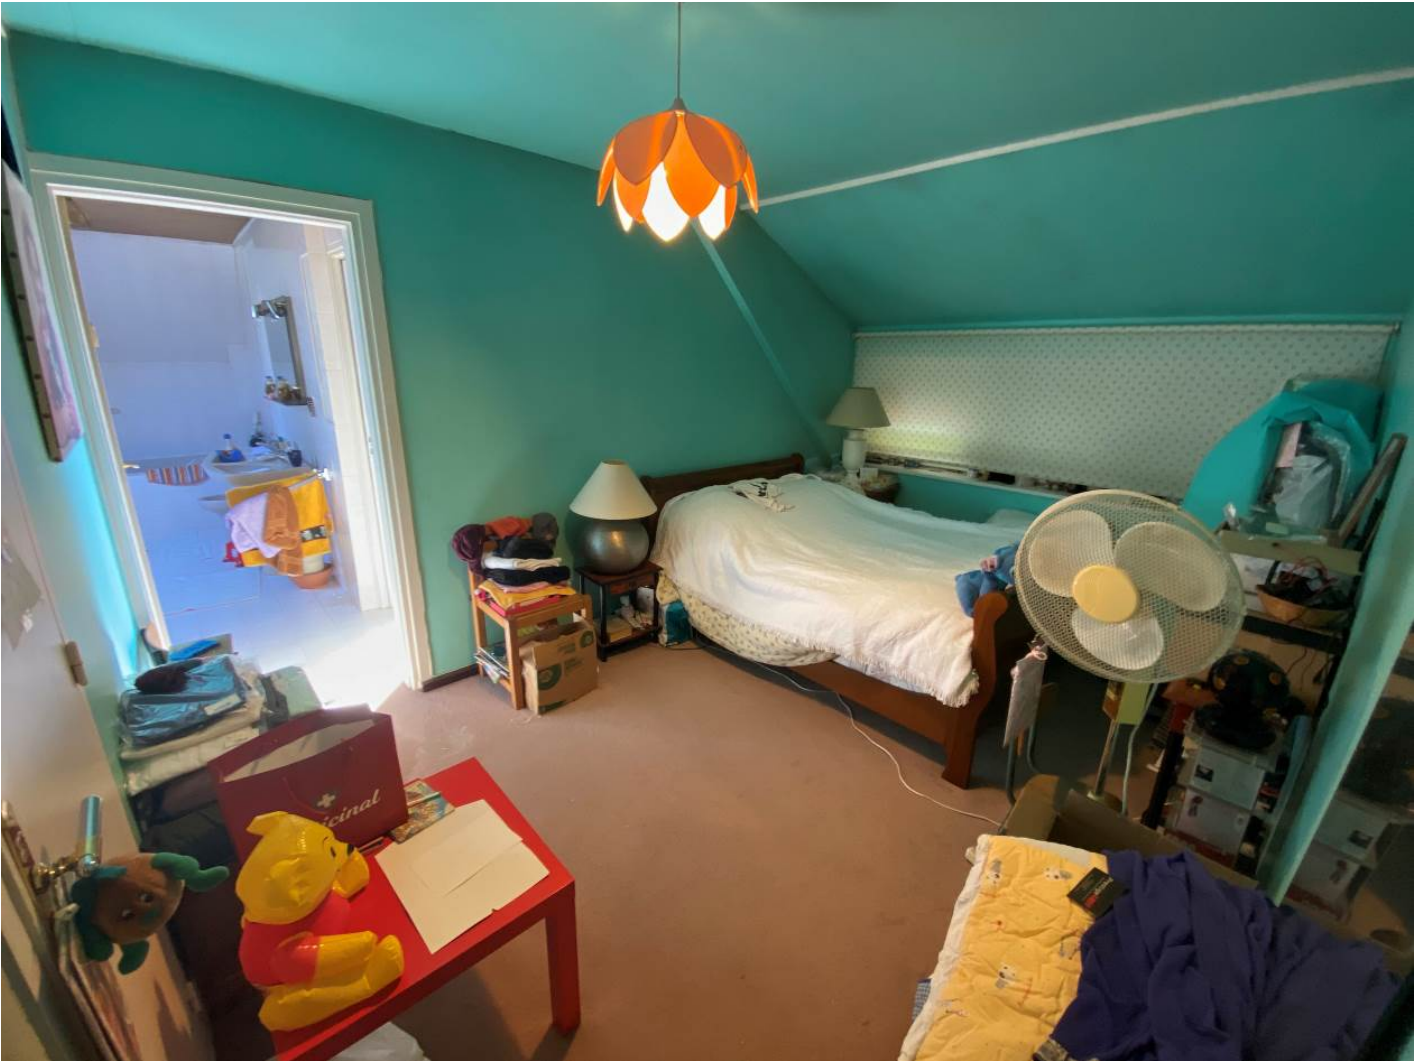
### Chambre avec salle de bains (porte face) :

Le sol de la chambre est couvert d'une moquette usagée et défraîchie.

Les murs sont couverts d'un papier peint ancien défraîchi, tout comme le plafond.

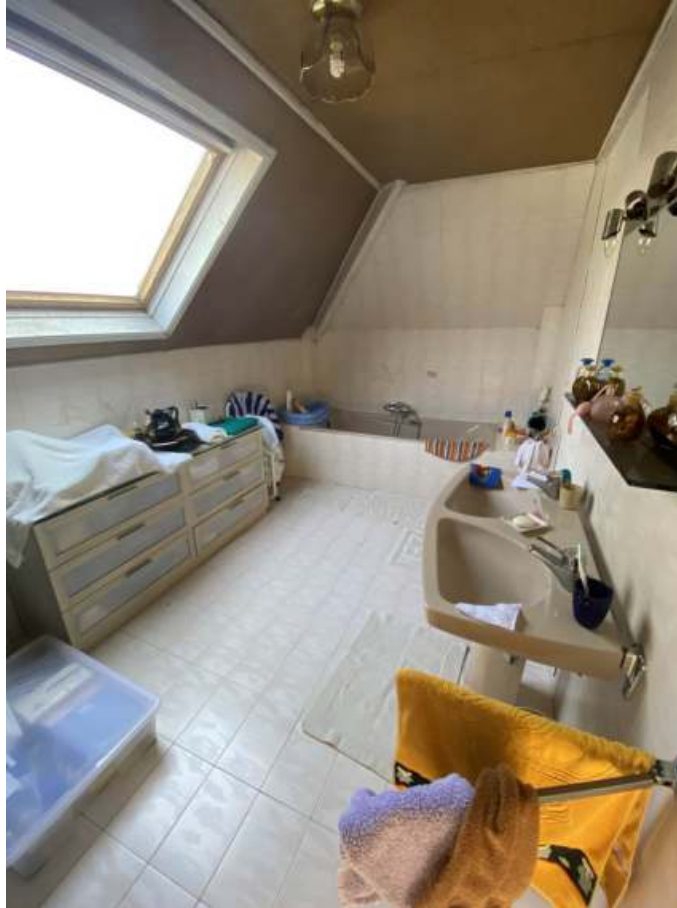
### Salle de bains :

Le sol est couvert d'un carrelage en bon état. Les murs sont couverts d'une faïence fissurée. Le plafond est couvert de papier peint ancien usagé. La salle de bains comporte une baignoire en bon état et deux lavabos.

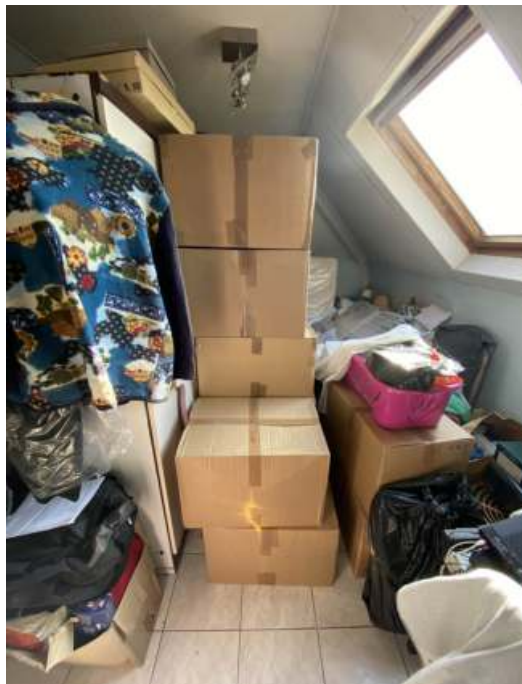
Le sol est couvert d'un carrelage en bon état. La peinture murale est en bon état mais défraîchie. Les papiers peints du faux plafond sont défraîchis et se décollent au niveau des lés.

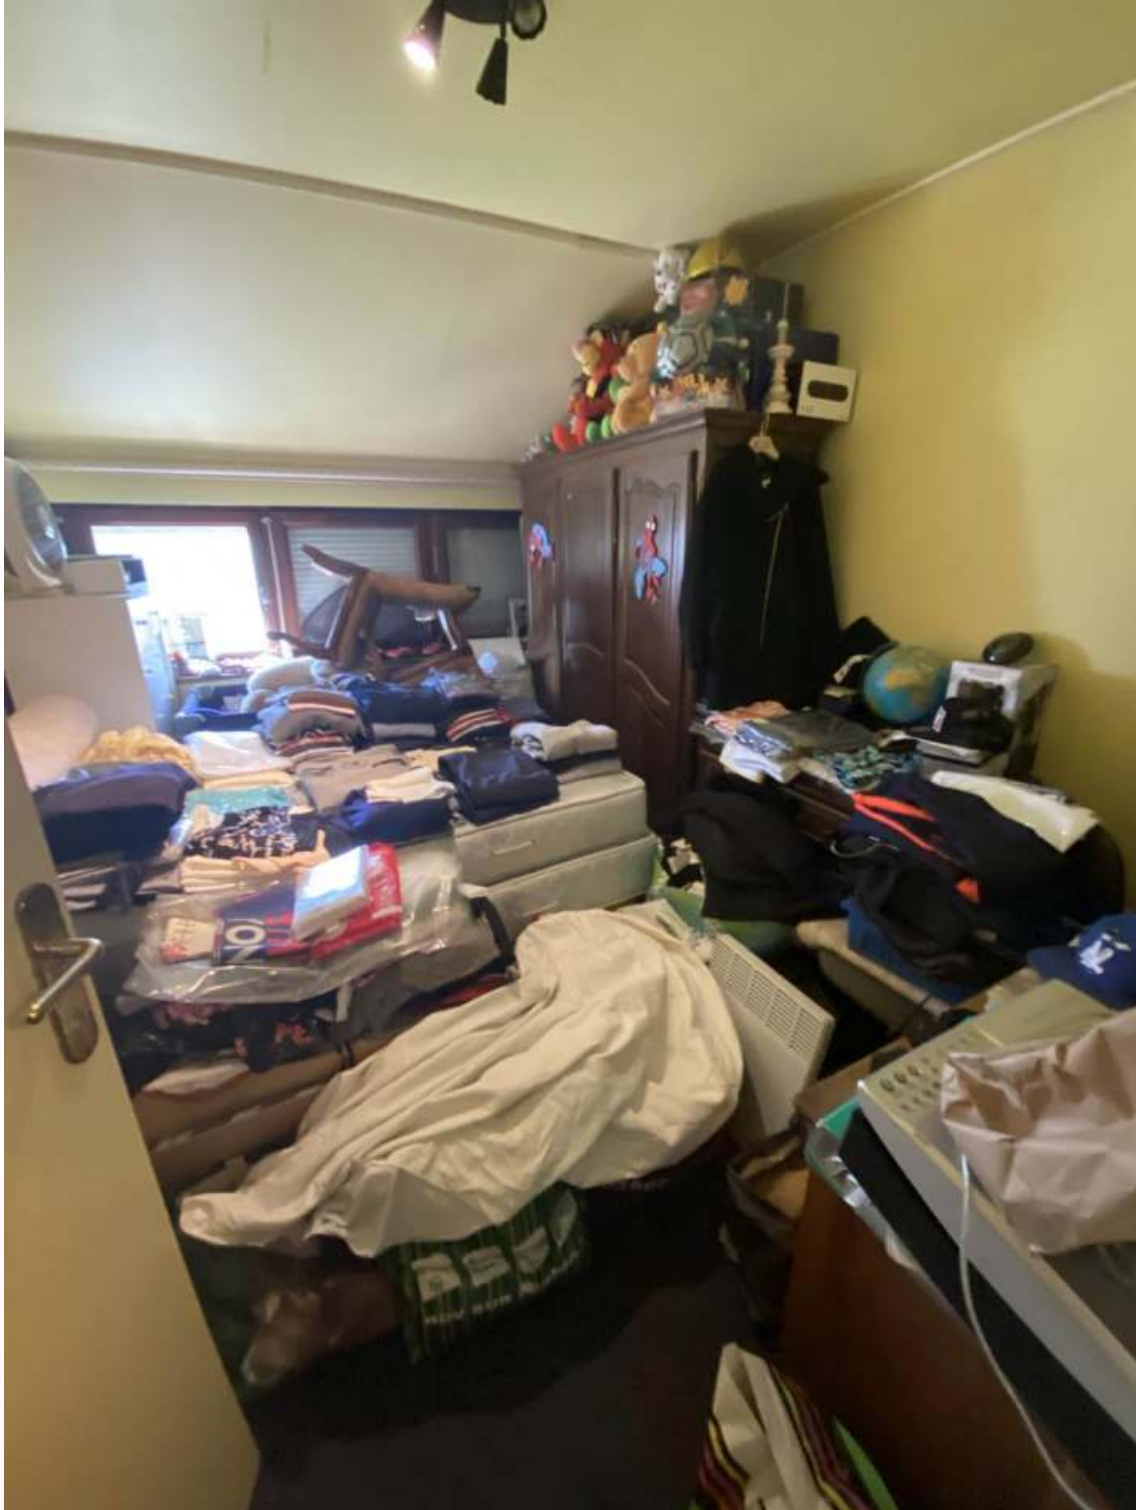
**Chambre (1<sup>ère</sup> porte à droite en entrant dans le couloir) :**

Le sol est couvert d'une moquette usagée et défraîchie. La peinture murale est usagée et défraîchie, tout comme la peinture du plafond.

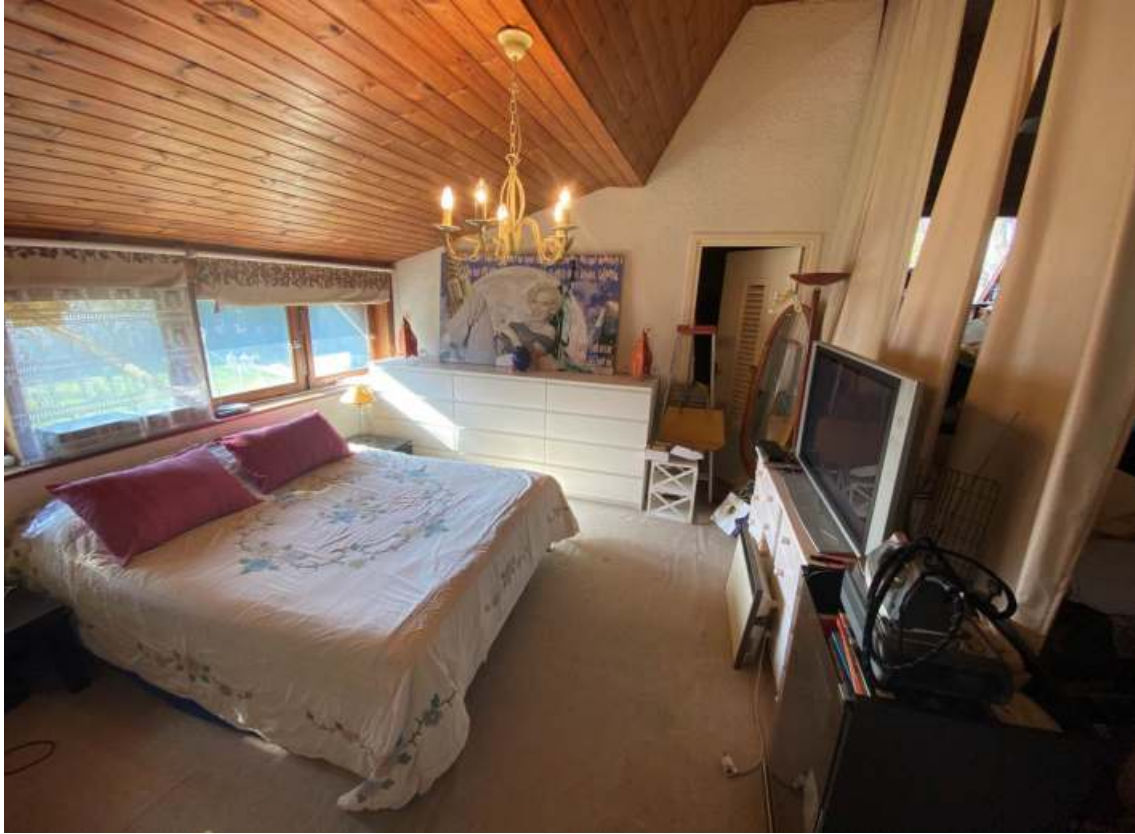
**Chambre de l'autre côté du pallier (première porte à droite en haut des escaliers) :**

Le sol est couvert d'une moquette ancienne usagée. Les murs sont couverts d'une peinture ancienne défraîchie. Le plafond est couvert de frisette.

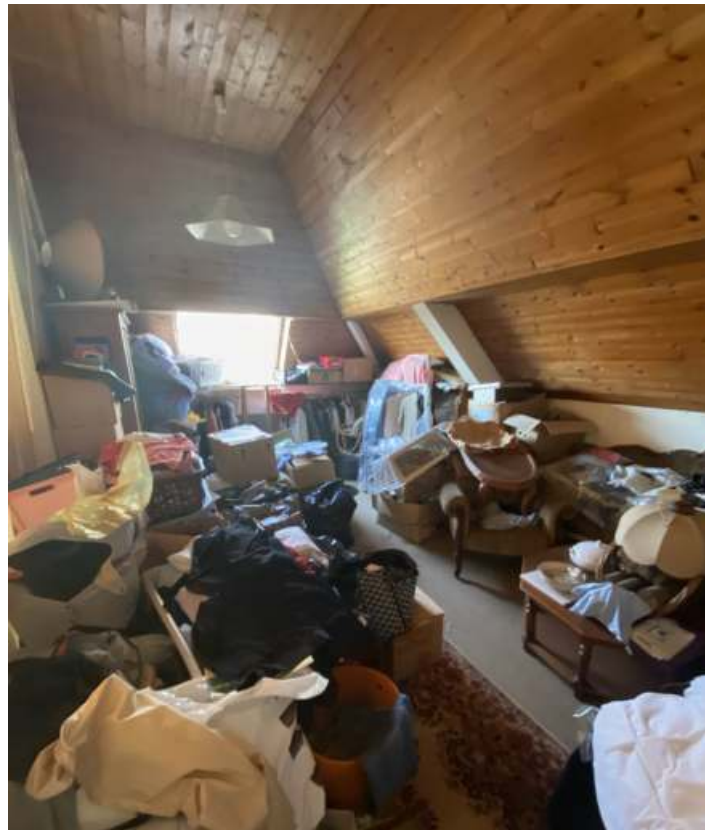
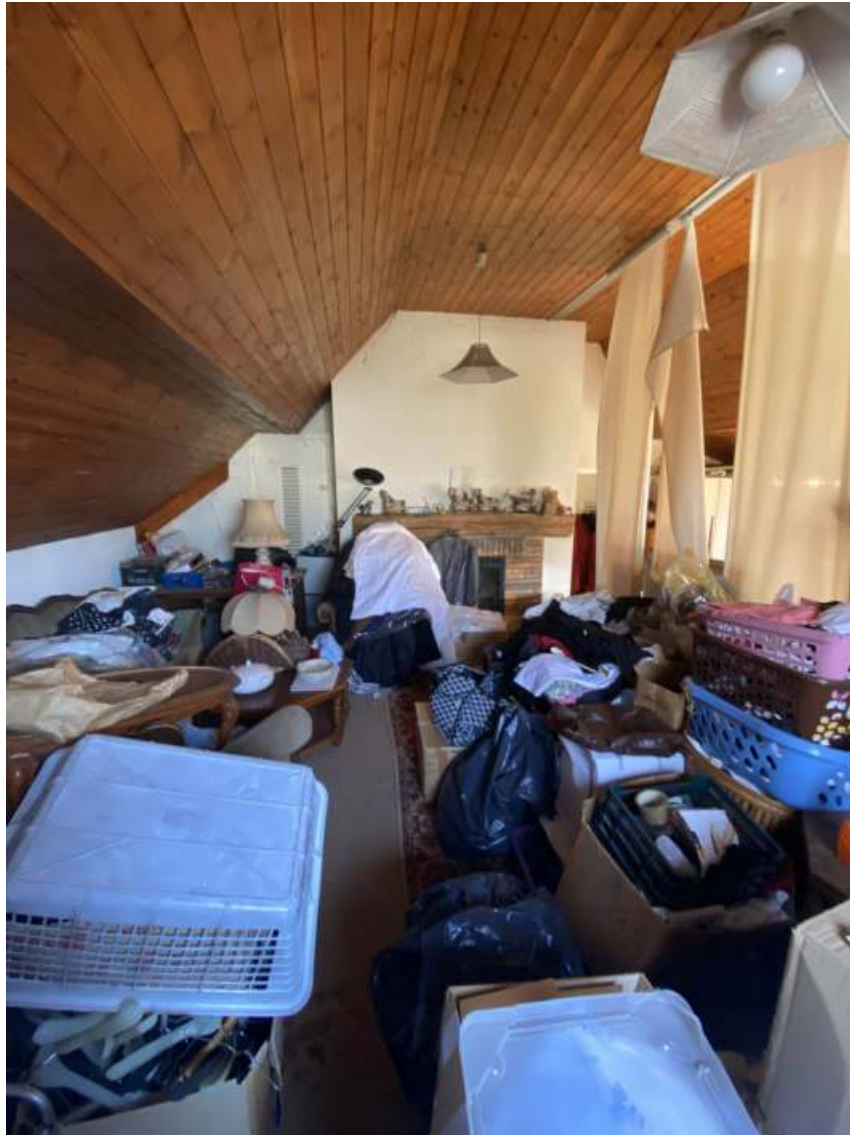
**Pièce surélevée sur la droite en entrant dans la chambre ci-dessus :**

Le sol est couvert pour partie d'un carrelage en bon état, pour partie d'une moquette ancienne, tachée, usagée. Les murs sont couverts pour partie de frisette, pour partie d'une peinture ancienne défraîchie. Le plafond est couvert de frisette.
