## PROCES-VERBAL DESCRIPTIF

Adresse du bien saisi : 36, chemin des hauts de celette 69540 IRIGNY

Type de bien : une maison avec terrain et piscine

[1 MARS 2021]

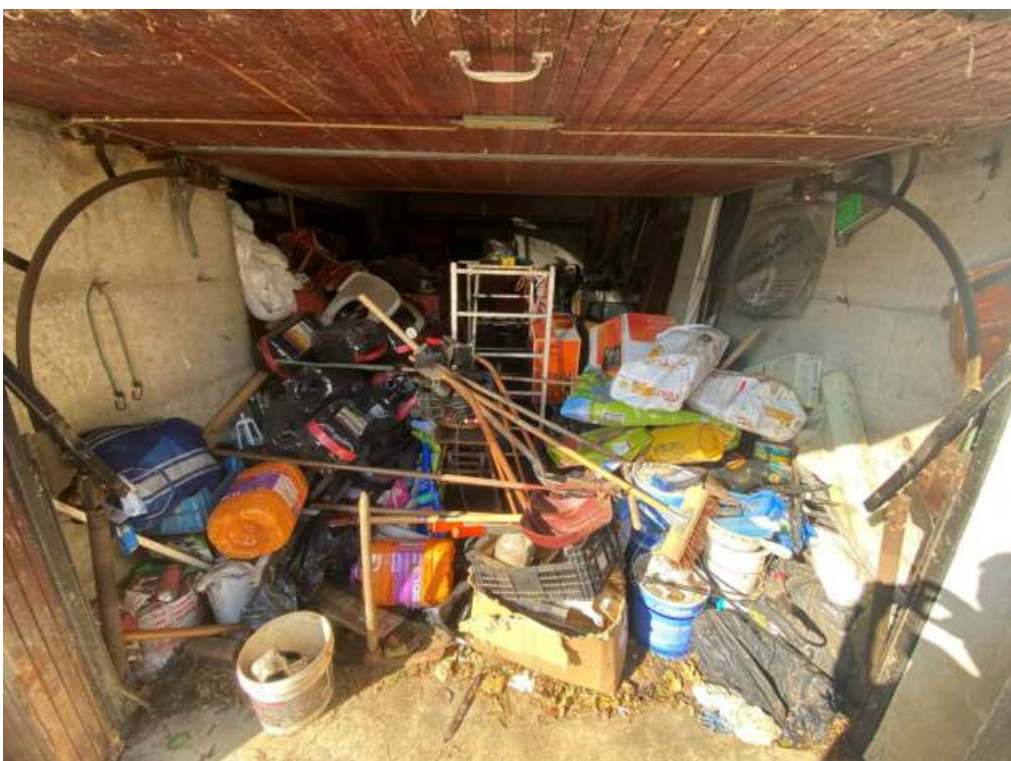
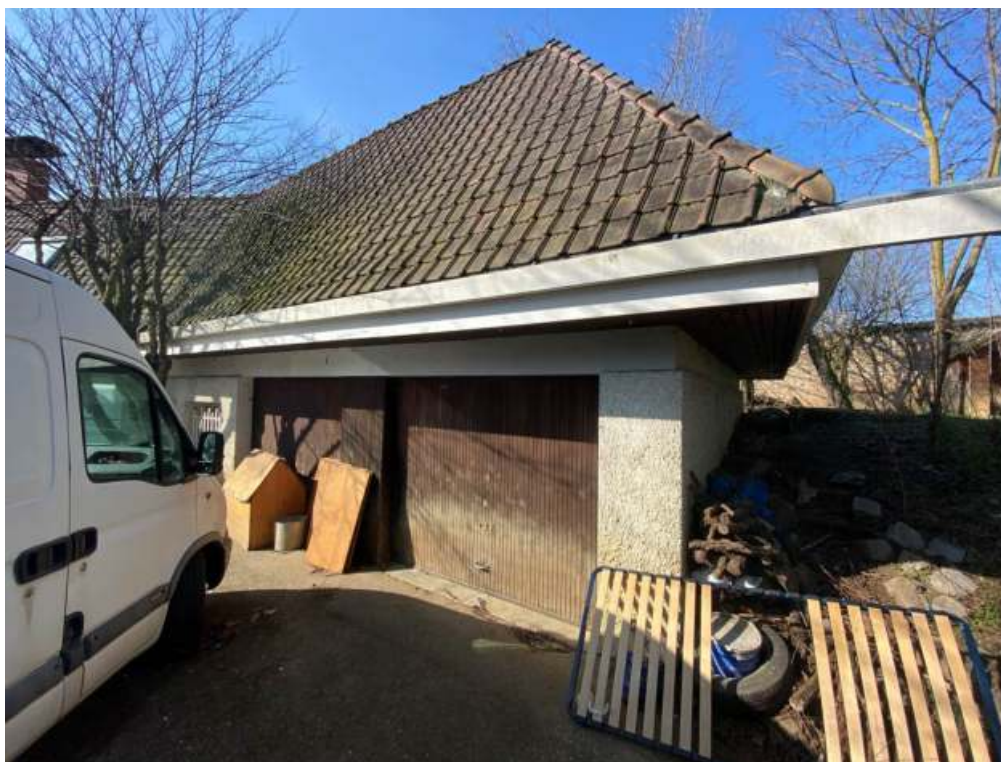
**Deux garages fermés à droite de l'entrée de la maison :**

Les portes basculantes sont en bon état.

Le sol est constitué d'un béton en bon état. Les murs béton sont en bon état.
