Diagnostic de performance énergétique – logement (6.2)

N° Dossier : 10/10/2017
 Valable jusqu'au : 29/10/2027
 Type de bâtiment : Habitation (parties privatives d'immeuble collectif)
 Année de construction : .. 1948 - 1974
 Surface habitable : 85.5 m²
 Adresse : 249, Avenue Jean Jaurès 69007 LYON

**Rapport de mission de repérage des matériaux et produits contenant de l'amiante pour l'établissement du constat
établi à l'occasion de la vente d'un immeuble bâti
(listes A et B de l'annexe 13-9 du Code de la Santé publique)**

DOSSIER DE DIAGNOSTICS TECHNIQUES

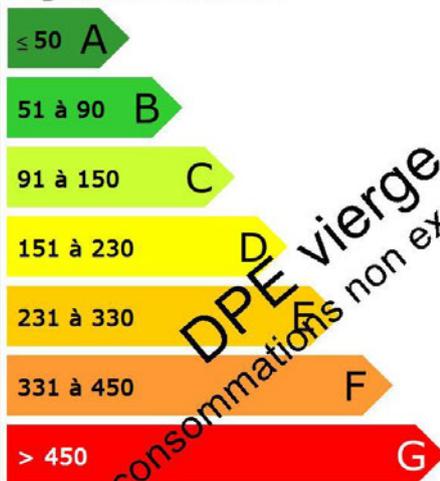
Consommations énergétiques

(en énergie primaire)

Pour le chauffage, la production d'eau chaude sanitaire et le refroidissement

Consommation réelle : - kWh_{EP}/m².an

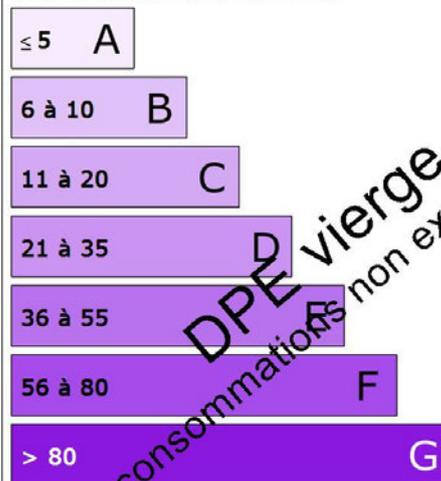
Émissions de gaz à effet de serre

(GES)

Pour le chauffage, la production d'eau chaude sanitaire et le refroidissement

Estimation des émissions : - kg_{éqCO2}/m².an
