DOSSIER DE DIAGNOSTICS TECHNIQUES

Référence : BROSSET 17783 15.05.22

Bien : **Appartement**

Adresse : **1 place de la Republique
01420 SEYSSEL**

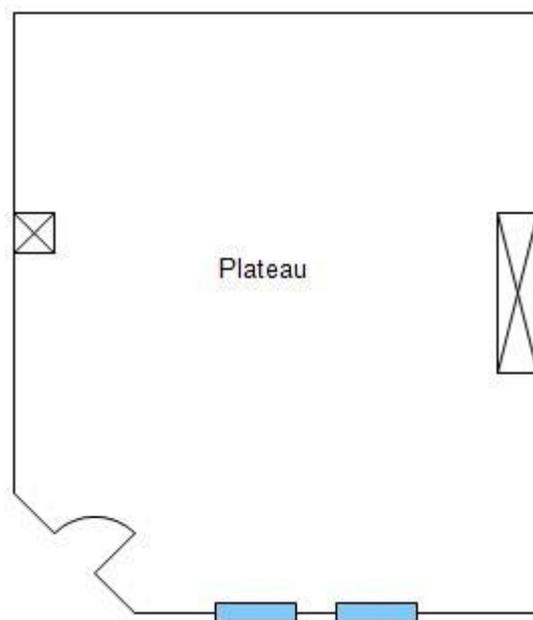
ANNEXE 1 – CROQUIS

PLANCHE DE REPERAGE USUEL				Adresse de l'immeuble :	1 place de la Republique 01420 SEYSSEL
N° dossier :	BROSSET 17783 15.05.22				
N° planche :	1/1	Version :	0	Type :	Croquis
Origine du plan :	Cabinet de diagnostics			Bâtiment – Niveau :	Croquis N°1
