DOSSIER DE DIAGNOSTICS TECHNIQUES

Bien : **Appartement**

Adresse : **1 place de la Republique
01420 SEYSSEL**

Rapport de mission de repérage des matériaux et produits contenant de l'amiante pour l'établissement du constat établi à l'occasion de la vente d'un immeuble bâti

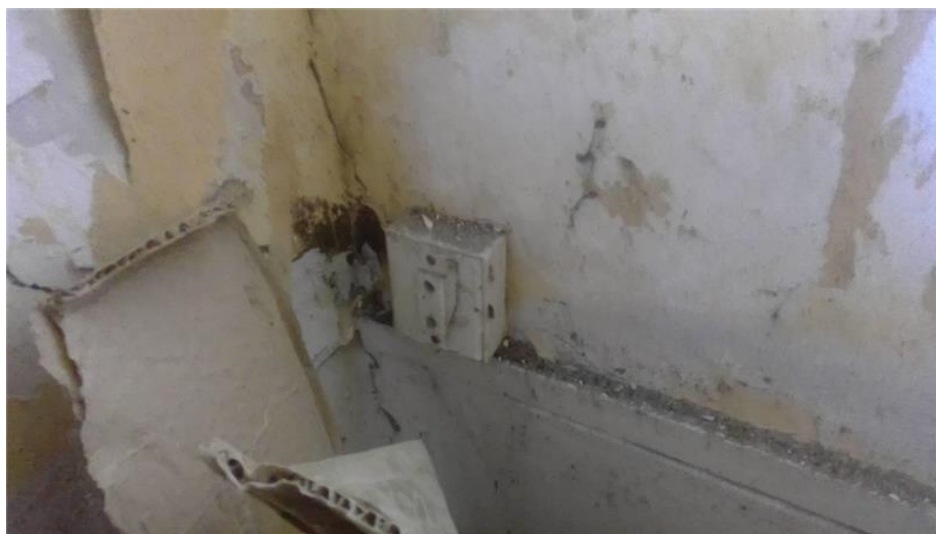
Point de contrôle N° B.3.3.6 a2)

<u>Description :</u>	Au moins un socle de prise de courant comporte une broche de terre non reliée à la terre.
<u>Observation(s)</u>	Relier la broche de terre à la terre ou installer un dispositif différentiel à haute sensibilité ≤ 30 mA.
<u>Localisation :</u>	Plateau n°1
