Catalogue

Dossier Technique Immobilier

Numéro de dossier : 20/IMO/05393

17 bis et 19 avenue Charles de Gaulle

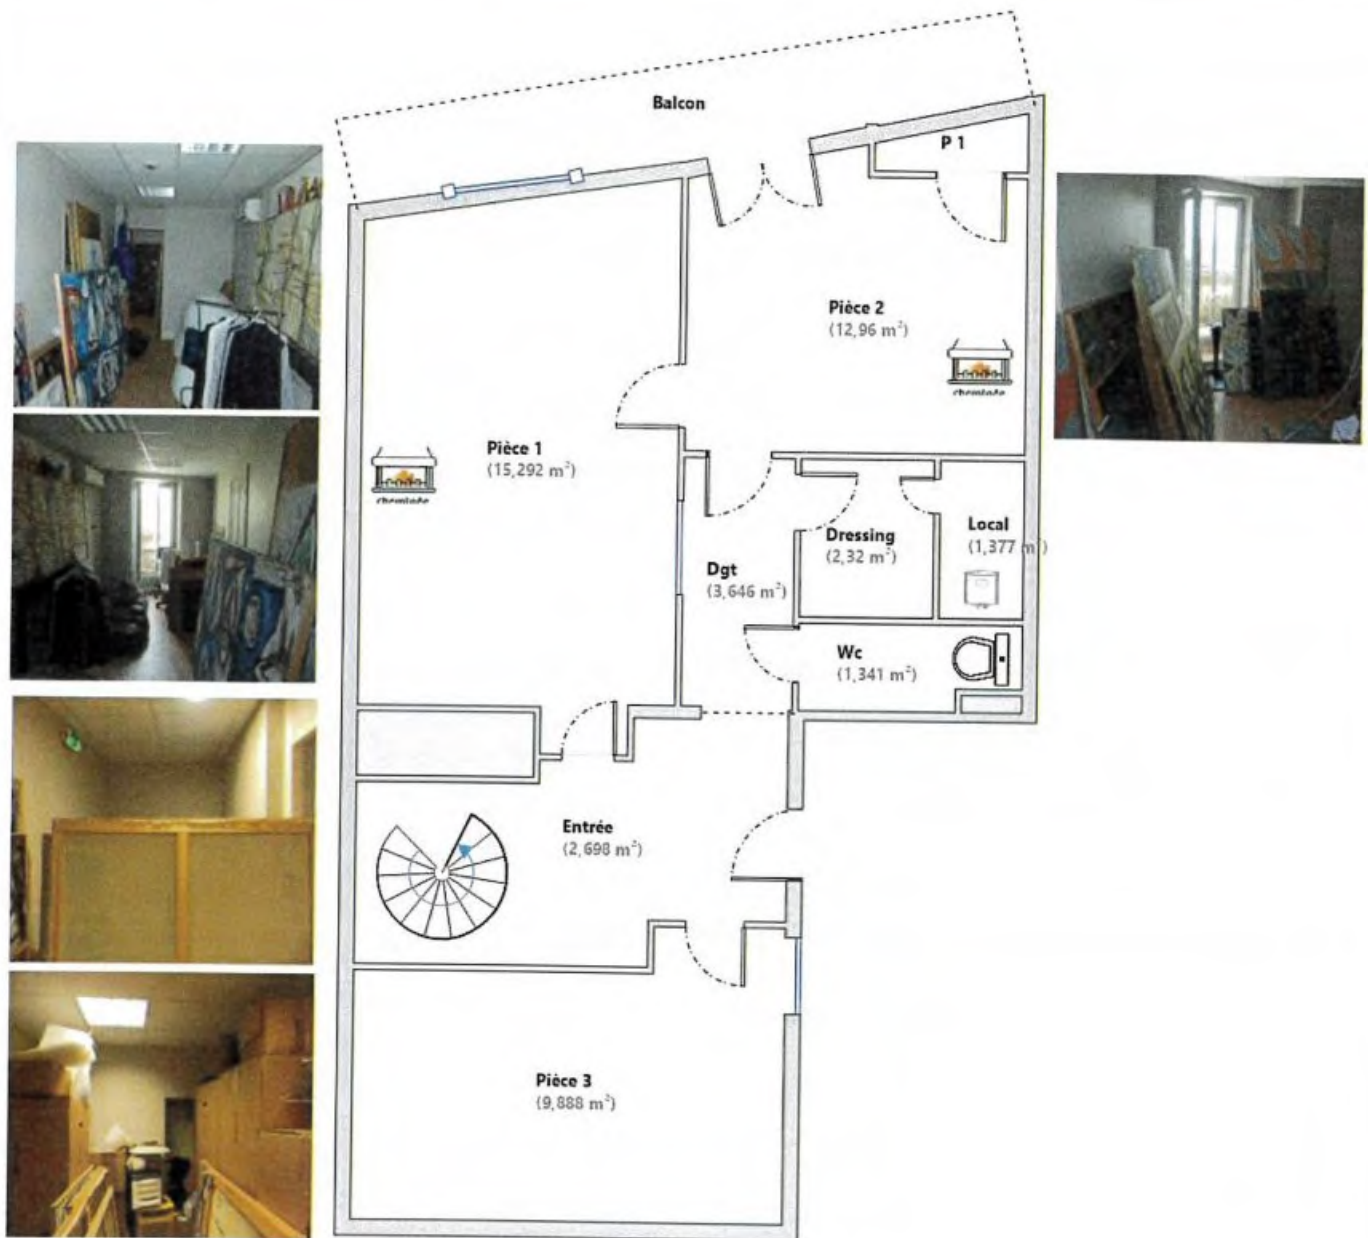
7.1 - Annexe - Schéma(s) de repérage

Planche (croquis) de repérage technique effectué par le cabinet : DiagnosticPro, auteur : Buffière François
Dossier n° 20/IMO/05386 du 20/11/2020
Adresse du bien : Appartement T3 - 1er étage droite
19 bis avenue Charles de Gaulle (nc) 26200 MONTÉLIMAR

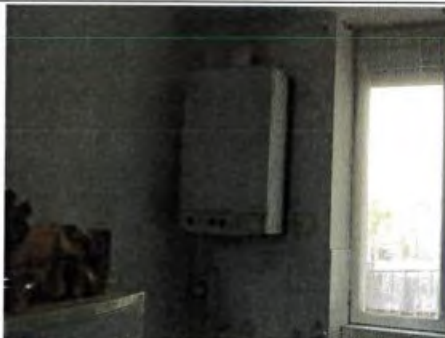
Photo n° PhGaz001
Localisation : Pièce à vivre
Chaudière (Type : Etanche)
Localisation sur croquis : Pt001

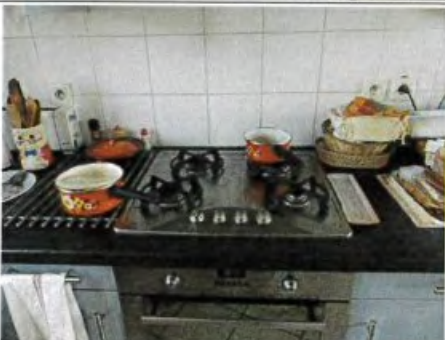
Photo n° PhGaz002
Localisation : Pièce à vivre
Table de cuisson (Type : Non raccordé)
Localisation sur croquis : Pt002

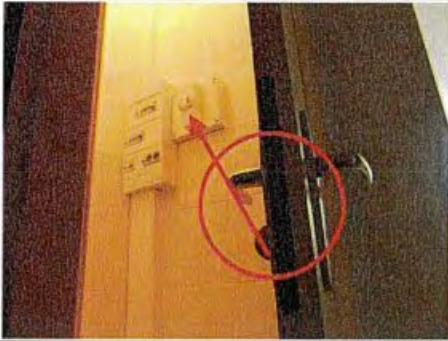
Photo PhEle001

Libellé de l'anomalie : B1.3 i Le dispositif assurant la coupure d'urgence est placé dans une armoire, un tableau, un placard ou une gaine dont la porte est fermée à l'aide d'une clé ou d'un outil.

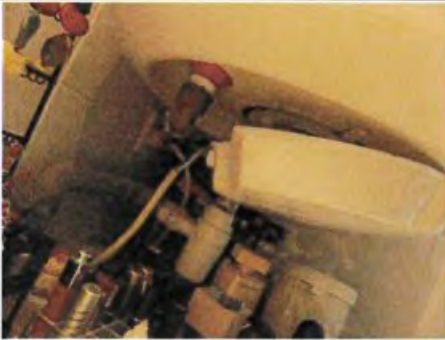
Photo PhEle002

Libellé de l'anomalie : B7.3 d L'installation électrique comporte au moins une connexion avec une partie active nue sous tension accessible.
Remarques : Présence de connexion de matériel électrique présentant des parties actives nues sous tension ; Faire intervenir un électricien qualifié afin de remplacer les matériels présentant des parties actives nues sous tension

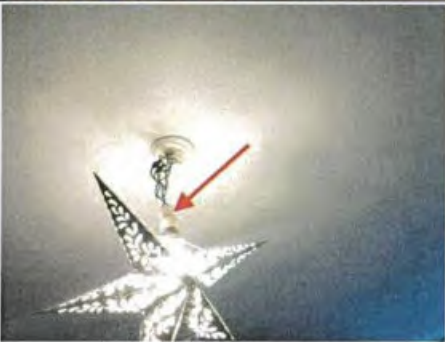
Photo PhEle003

Libellé de l'anomalie : B8.3 b L'installation comporte au moins un matériel électrique inadapté à l'usage.
Remarques : Présence de matériel électrique inadapté à l'usage ; Faire intervenir un électricien qualifié afin de remplacer les matériels inadaptés par du matériel autorisé

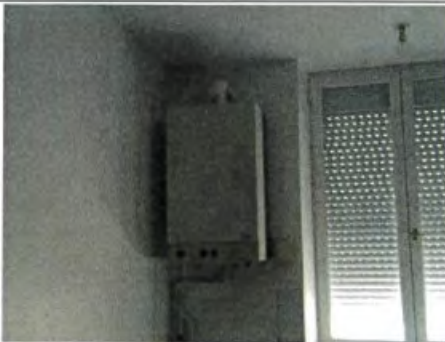
Photo n° PhGaz001
Localisation : Pièce à vivre
Chaudière Initia 2,24 FF (Type : Etanche)
Localisation sur croquis : Pt001

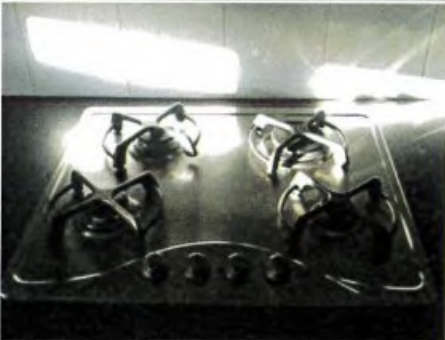
Photo n° PhGaz002
Localisation : Pièce à vivre
Cuisinière (Type : Non raccordé)
Localisation sur croquis : Pt002

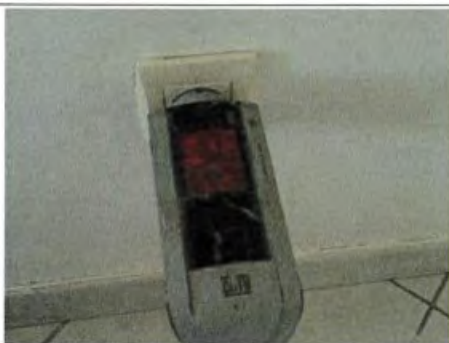
Photo PhEle001

Libellé de l'anomalie : B3.3.6 a2 Au moins un socle de prise de courant comporte une broche de terre non reliée à la terre.

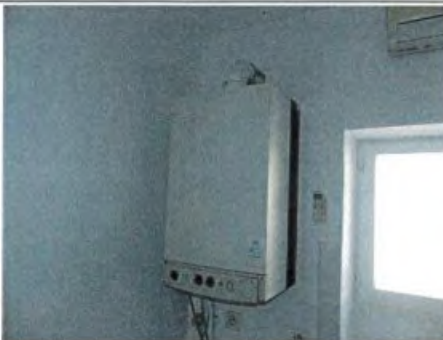
Photo n° PhGaz001
Localisation : Pièce à vivre
Chaudière Initia 2,24 FF (Type : Etanche)
Localisation sur croquis : Pt001

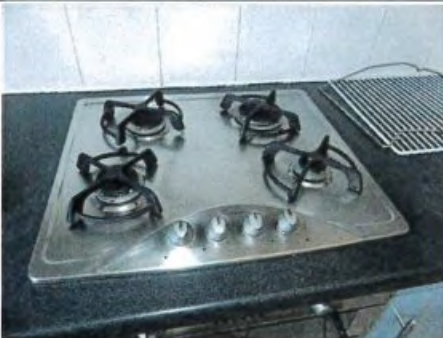
Photo n° PhGaz002
Localisation : Pièce à vivre
Cuisinière (Type : Non raccordé)
Localisation sur croquis : Pt002
