DOSSIER DE DIAGNOSTICS TECHNIQUES

Bien : **Maison individuelle**
Adresse : **48 rue de Court
01350 ANGLEFORT**

DIAGNOSTIC DE L'ETAT DE L'INSTALLATION INTERIEURE D'ELECTRICITE

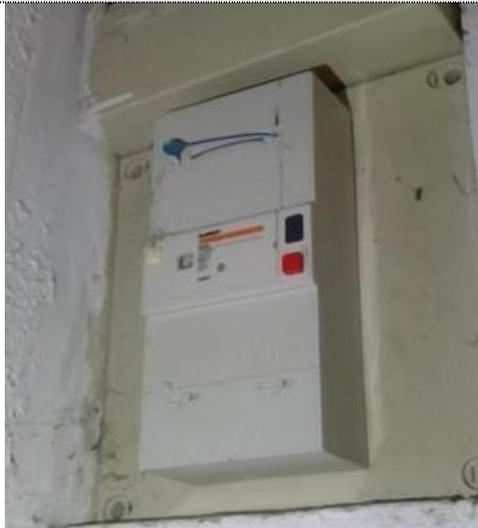
Point de contrôle N° B.1.3 g)

<u>Description :</u>	Le dispositif assurant la COUPURE D'URGENCE est placé à plus de 1,80 m du sol fini et n'est pas accessible au moyen de marches ou d'une estrade.
<u>Observation(s)</u>	Le dispositif assurant la coupure d'urgence doit être placé à 1,80 m au plus du sol (une hauteur supérieure est admise s'il reste accessible au moyen de marches ou d'une estrade).
<u>Localisation :</u>	Entrée

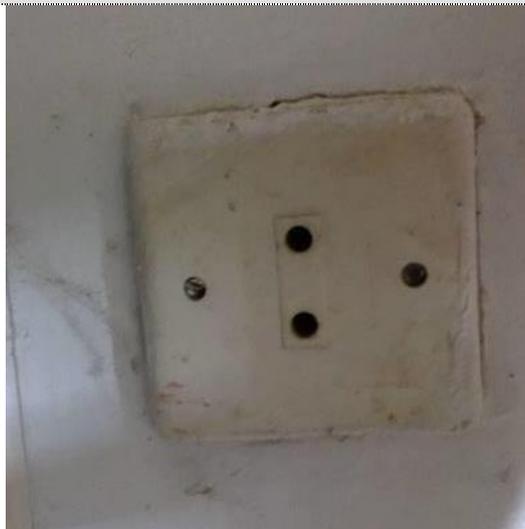
Point de contrôle N° B.3.3.6 a1)

<u>Description :</u>	Au moins un socle de prise de courant ne comporte pas de broche de terre.
<u>Observation(s)</u>	Tous les socles de prise de courant comportent un contact de terre. Un socle de prise de courant alimenté par un transformateur de séparation (par exemple prise rasoir) n'est pas concerné.
<u>Localisation :</u>	Salle de Douche, Mezzanine, Salon n°2, Chambre n°2...

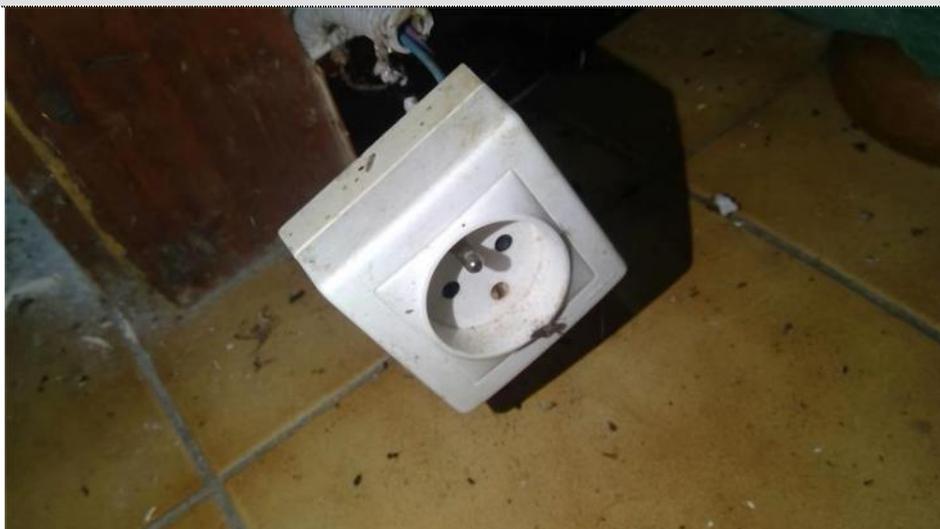
Point de contrôle N° B.3.3.6 a2)

Description : Au moins un socle de prise de courant comporte une broche de terre non reliée à la terre.

Localisation : Entrée, salon 1, salon 2, Cuisine...

Observation(s) Relier la broche de terre à la terre ou installer un dispositif différentiel à haute sensibilité ≤ 30 mA.

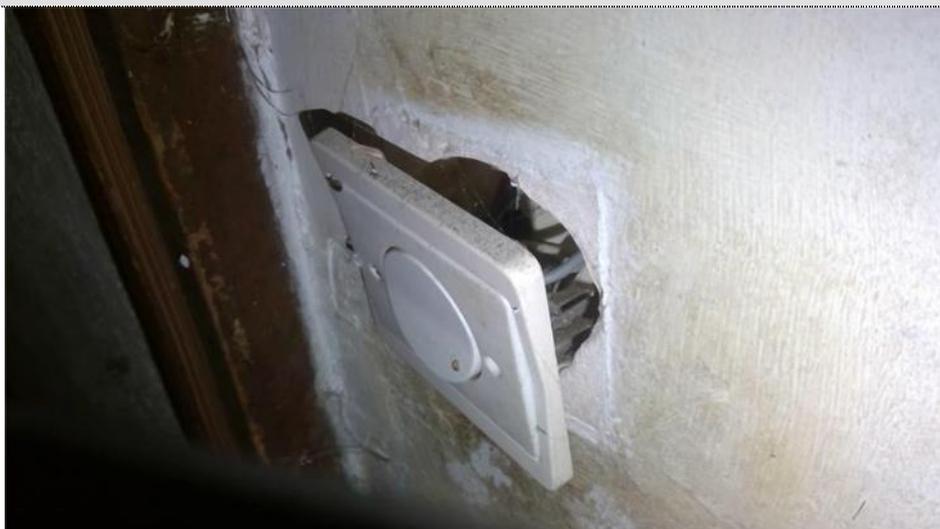
Point de contrôle N° B.7.3 a)

Description : L'ENVELOPPE d'au moins un matériel est manquante ou détériorée.

Observation(s) Enveloppe d'au moins un matériel est manquante ou détériorée (ou mal fixée).

Localisation : Cave n°1, Salon n°1 et 2, Chambre n°6

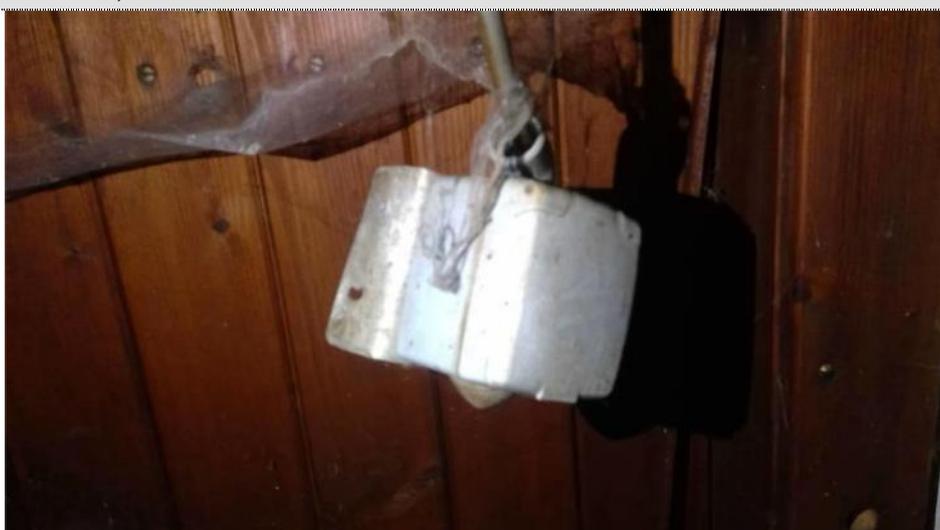
Point de contrôle N° B.7.3 a)

Description : L'ENVELOPPE d'au moins un matériel est manquante ou détériorée.

Observation(s) Enveloppe d'au moins un matériel est manquante ou détériorée (ou mal fixée).

Localisation : Cave n°1, Salon n°1 et 2, Chambre n°6

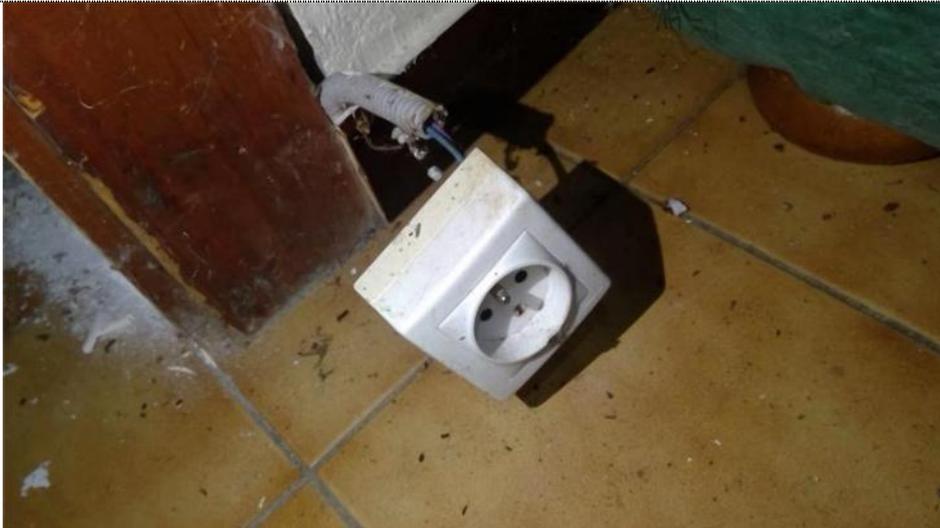
Point de contrôle N° B.7.3 a)

Description : L'ENVELOPPE d'au moins un matériel est manquante ou détériorée.

Observation(s) Enveloppe d'au moins un matériel est manquante ou détériorée (ou mal fixée).

Localisation : Cave n°1, Salon n°1 et 2, Chambre n°6

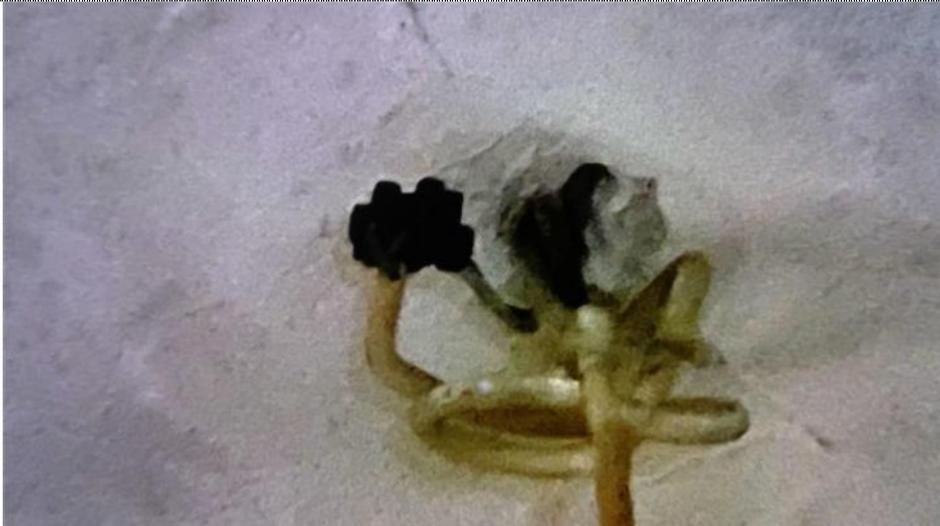
Point de contrôle N° B.7.3 d)

Description : L'installation électrique comporte au moins une CONNEXION avec une partie active nue sous tension accessible.

Localisation : Chambre n°2, Salon n°2

Observation(s) Les dispositifs de connexion (bornes type "dominos" etc.) doivent être placés dans des boîtes de connexion équipées de leurs couvercle d'obturation ou dans des goulottes ou plinthes équipées de couvercles. Les connexions réalisées par épissure ou soudure sont proscrites, hormis celle réalisées par soudure sur des éléments conducteurs (par exemple une canalisation de fuite raccordée par soudure au conducteur de LES ou de LEP est acceptée).

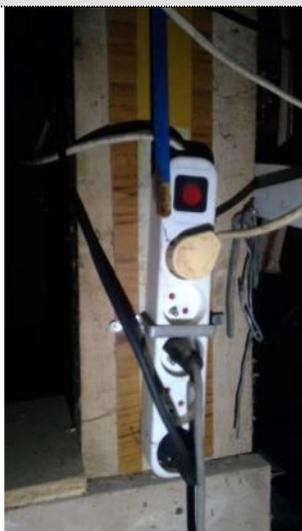
Point de contrôle N° B.8.3 b)

Description : L'installation comporte au moins un MATERIEL ELECTRIQUE inadapté à l'usage.

Observation(s) Multiprise mobile inadaptée à un usage fixe : risque d'incendie.

Localisation : Chauffage

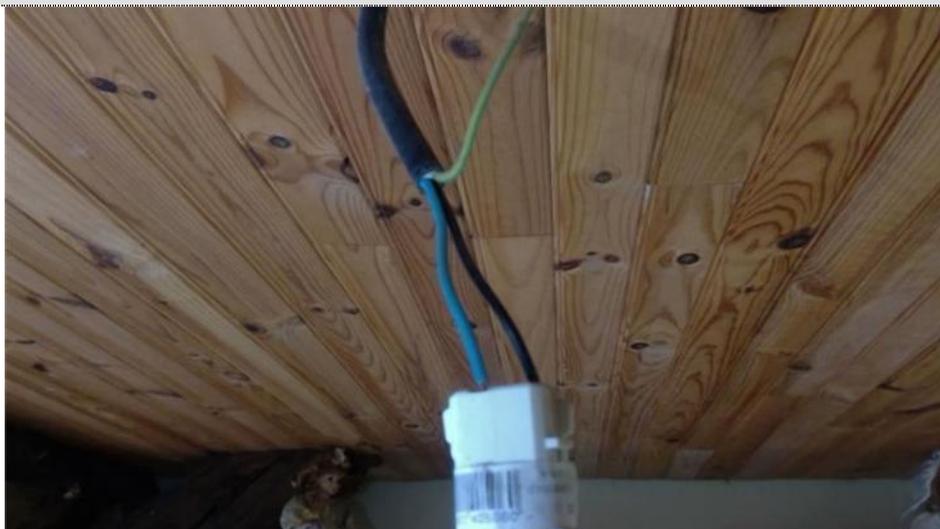
Point de contrôle N° B.8.3 e)

Description : Au moins un CONDUCTEUR isolé n'est pas placé sur toute sa longueur dans un conduit, une goulotte, une plinthe ou une huisserie, en matière isolante ou métallique, jusqu'à sa pénétration dans le MATERIEL ELECTRIQUE qu'il alimente.

Observation(s) Les conducteurs isolés doivent être placés sur toute leur longueur dans des conduits, goulottes, plinthes ou huisseries en matière isolante ou métallique et ce, jusqu'à leur pénétration dans l'appareillage, boîtes de connexion, tableaux électriques et matériels d'utilisation.
