PROCES-VERBAL DE DESCRIPTIF IMMOBILIER

Sur la commune de 71500 SORNAY :

- Section K numéro 323, maison d'habitation avec terrain attenant, 1134 route du Haut de Grannod,
- Section K numéro 79, terrain nu,
- Section K numéro 325, terrain nu,
- Section K numéro 327, terrain nu,
- Section K numéro 329, terrain nu ;

* **Parcelle bâtie section K numéro 323, 1134 route du Haut de
Grannod :**

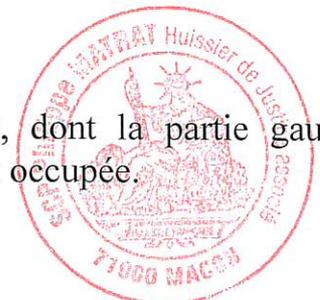
Il s'agit en l'espèce d'une ancienne ferme mitoyenne, dont la partie gauche
appartient à un autre propriétaire et se trouve actuellement occupée.

La propriété des _____ est constituée de la moitié droite de l'immeuble, qui, lui est mitoyen et qui se trouve totalement à rénover.

Il s'agit en l'espèce de la moitié droite d'une ancienne ferme mitoyenne, qui est totalement à rénover et en mauvais état.

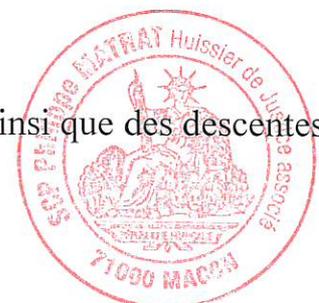
Il s'agit en l'espèce d'une ancienne ferme de type bressane, avec toiture à deux versants et avancée au-devant de l'habitation, maintenue par des poutres et des potences en bois chevillées.

La partie haute de la toiture est recouverte de petites tuiles carrées bourguignonnes anciennes, usagées et médiocres.

La partie de l'avancée qui déborde au-devant de la toiture est constituée de tuiles mécaniques rouges.

L'ensemble est ancien, médiocre, à revoir.

Il existe des gouttières de récupération d'eaux pluviales, ainsi que des descentes, en PVC gris en état.

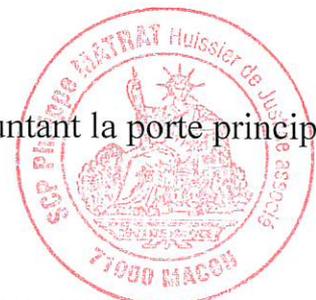
*** Grande pièce entrée séjour - salon :**

Pièce totalement à rénover.

Carrelage beige au sol usagé.

En partie basse, frissette teintée vernie pour partie ; pour autre partie, murs vétustes.

Solivage apparent, avec solives et parquet dessus teinté sombre verni en état.

Toute l'alimentation électrique de cette pièce est à refaire, comme toutes les autres pièces de la maison.

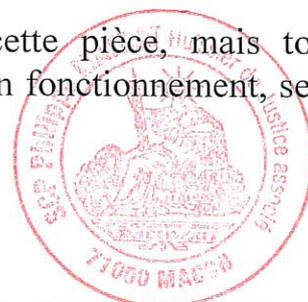
*** Grande chambre numéro 2 (en enfilade à la suite de la précédente) :****Le sol :**

Parquet flottant récent, mais médiocre.

Ils ont été doublés de placoplâtre, avec papier peint récent, moderne, en état.

Frisette qui a été peinte en blanc, avec peinture récente, en état.

Tous les interrupteurs et les prises sont neufs dans cette pièce, mais toute l'alimentation est à revoir, car tout disjoncte quand c'est en fonctionnement, selon
