Dossier Technique Immobilier

Numéro de dossier : DO7-004081321
Date du repérage : 09/03/2021

MAISON ABRI JARDIN

Constat de risque d'exposition au plomb CREP

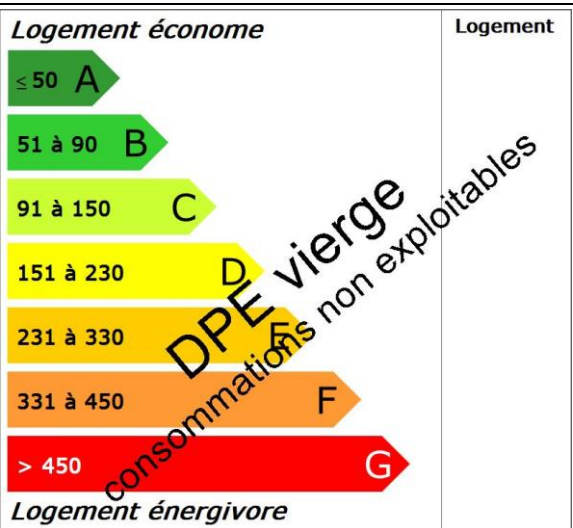
Le diagnostiqueur n'a pas été en mesure d'établir une estimation des consommations car les factures ne sont pas disponibles

<p><i>Logement économe</i></p> <p>≤ 50 A</p> <p>51 à 90 B</p> <p>91 à 150 C</p> <p>151 à 230 D</p> <p>231 à 330 E</p> <p>331 à 450 F</p> <p>> 450 G</p> <p><i>Logement énergivore</i></p> <p><i>consommations non exploitables</i></p>

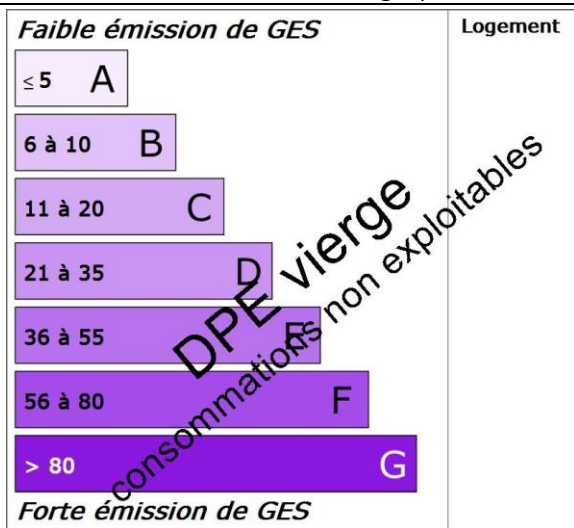
<p><i>Faible émission de GES</i></p> <p>≤ 5 A</p> <p>6 à 10 B</p> <p>11 à 20 C</p> <p>21 à 35 D</p> <p>36 à 55 E</p> <p>56 à 80 F</p> <p>> 80 G</p> <p><i>Forte émission de GES</i></p> <p><i>consommations non exploitables</i></p>
