DPE diagnostic de performance énergétique (logement)

n° : 2201E0112441T
établi le : 19/01/2022
valable jusqu'au : 18/01/2032

adresse : 537-553 rue de la Fruitière, 01410 CHAMPFROMIER / étage: 1er - N° lot: 5
type de bien : Appartement
année de construction : 1882
surface habitable : 98 m²

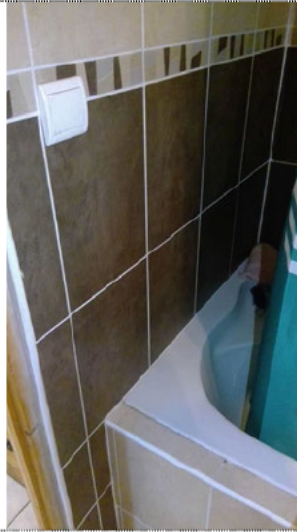
Point de contrôle N° B.6.3.1 a)

Description : Local contenant une baignoire ou une douche : l'installation électrique ne répond pas aux prescriptions particulières appliquées à ce local (adéquation entre l'emplacement où est installé le MATERIEL ELECTRIQUE et les caractéristiques de ce dernier – respect des règles de protection contre les chocs électriques liées aux zones).

Observation(s) L'installation électrique ne répond pas aux prescriptions particulières appliquées à ce local.

Localisation : Salle de Bains

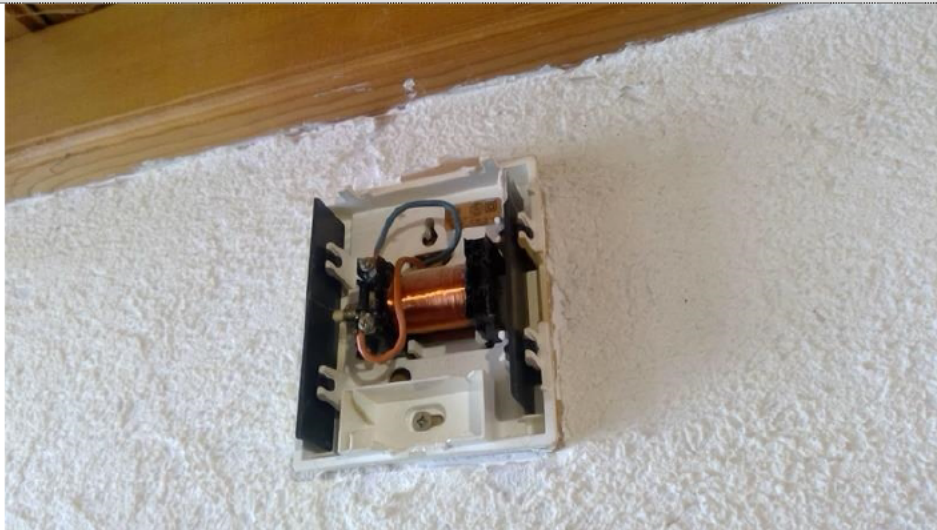
Point de contrôle N° B.7.3 a)

Description : L'ENVELOPPE d'au moins un matériel est manquante ou détériorée.

Observation(s) Enveloppe d'au moins un matériel est manquante ou détériorée (ou mal fixée).

Localisation : Séjour/Cuisine

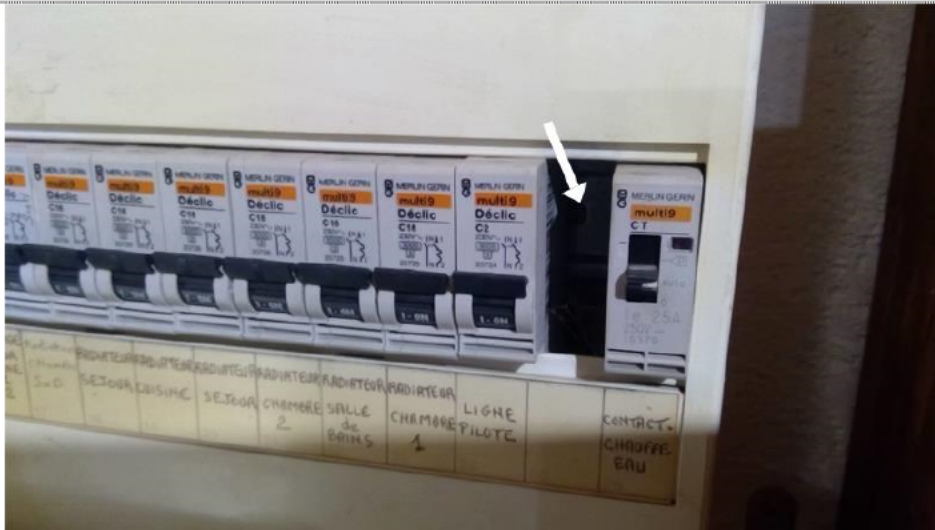
Point de contrôle N° B.7.3 e)

Description : L'installation électrique comporte au moins un dispositif de protection avec une partie active nue sous tension accessible.

Localisation : Séjour/Cuisine

Observation(s) Remplacer les dispositifs de protection qui permettent un accès aux parties actives lors de la manipulation des éléments de remplacement (exemple : fusibles à tabatière, à broches rechargeables ou de type industriel, etc.)

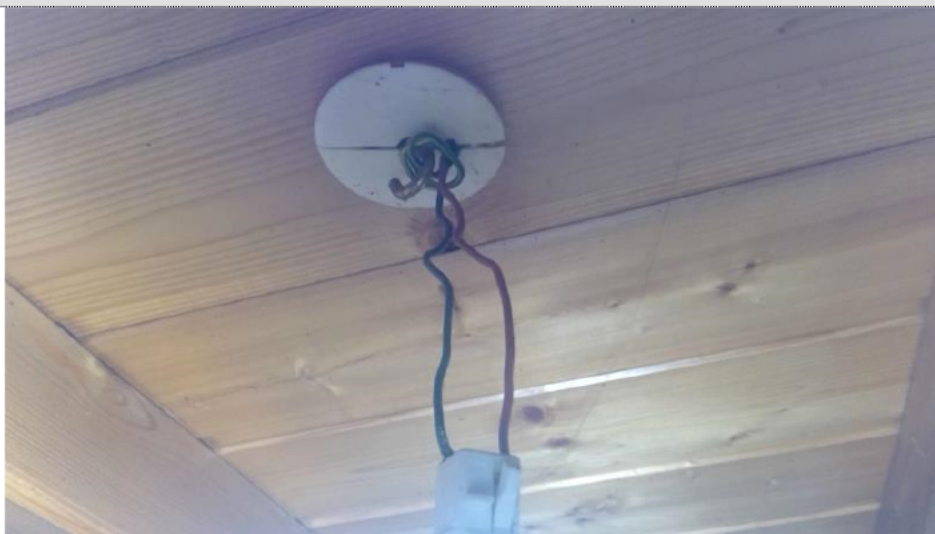
Point de contrôle N° B.8.3 e)

Description : Au moins un CONDUCTEUR isolé n'est pas placé sur toute sa longueur dans un conduit, une goulotte, une plinthe ou une huisserie, en matière isolante ou métallique, jusqu'à sa pénétration dans le MATERIEL ELECTRIQUE qu'il alimente.

Observation(s) Les conducteurs isolés doivent être placés sur toute leur longueur dans des conduits, goulottes, plinthes ou huisseries en matière isolante ou métallique et ce, jusqu'à leur pénétration dans l'appareillage, boîtes de connexion, tableaux électriques et matériels d'utilisation.
