84 Rue du 4 Aout  
69100 - VILLEURBANNE

| <b>RAPPORT DE MISSION DE REPERAGE DES MATERIAUX ET PRODUITS CONTENANT DE L'AMIANTE. ....</b> | <b>3</b> |
| <b>CONSTAT DE RISQUE D'EXPOSITION AU PLOMB (CREP).....</b> | <b>23</b> |

Diagnostic(s) effectué(s) par : Charles LABORBE, le 16/03/2021

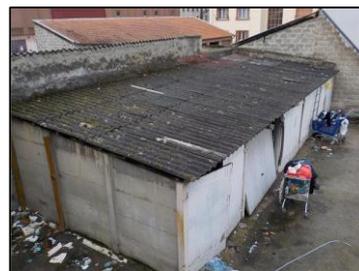
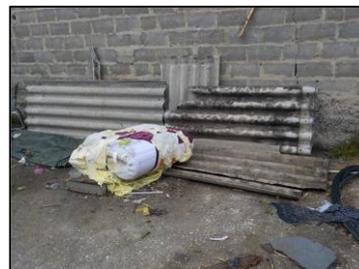
| Conclusion | PRESENCE (Selon Document INRS ED 1475) |

N° dossier : Villeurbanne-Aout-84-Sarl HSU  
 Date de l'évaluation : 16/03/2021  
 Bâtiment :  
 Local ou zone homogène : Ech :  
 Désignation déclarée du local : garages  
 Matériau ou produit : Toiture, Toiture ondulée (Fibres-ciment)  
**Conclusion :** Procéder à une action corrective de premier niveau

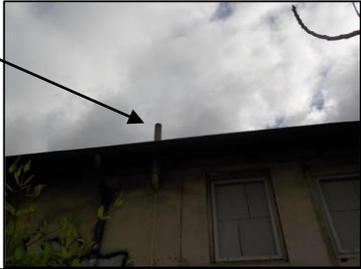
### Facades

| <b>Type de composant</b> | Fibres ciment | |
| <b>Matériau observé</b> | Gaines & coffres verticaux :<br>Ventilation haute (Fibres-ciment) | |
| <b>Observation</b> | PRESENCE (Selon Document INRS ED 1475) | |

N° dossier : Villeurbanne-Aout-84-Sarl HSU  
 Date de l'évaluation : 16/03/2021  
 Bâtiment :  
 Local ou zone homogène : Ech :  
 Désignation déclarée du local : Facades  
 Matériau ou produit : Gains & coffres verticaux, Ventilation haute (Fibres-ciment)  
**Conclusion :** Procéder à une évaluation périodique

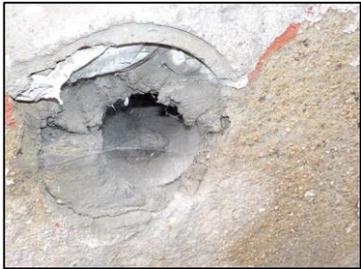
### Facades

| <b>Type de composant</b> | Fibres ciment | |
| <b>Matériau observé</b> | Gaines & coffres horizontaux :<br>Ventilation basse (Fibres-ciment) | |
| <b>Observation</b> | PRESENCE (Selon Document INRS ED 1475) | |

N° dossier : Villeurbanne-Aout-84-Sarl HSU  
 Date de l'évaluation : 16/03/2021  
 Bâtiment :  
 Local ou zone homogène : Ech :  
 Désignation déclarée du local : Facades  
 Matériau ou produit : Gaines & coffres horizontaux, Ventilation basse (Fibres-ciment)  
 Conclusion : Procéder à une évaluation périodique

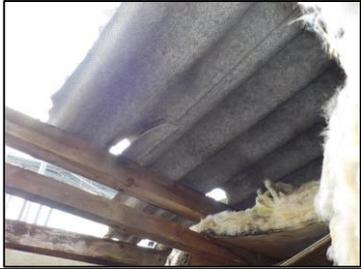
### piece 4

| <b>Type de composant</b> | Fibres ciment | |
| <b>Matériau observé</b> | Plafond : Toiture ondulée (Fibres-ciment) | |

N° dossier : Villeurbanne-Aout-84-Sarl HSU  
 Date de l'évaluation : 16/03/2021  
 Bâtiment :  
 Local ou zone homogène : Ech :  
 Désignation déclarée du local : piece 4  
 Matériau ou produit : Plafond, Toiture ondulée (Fibres-ciment)  
 Conclusion : Procéder à une action corrective de second niveau
