PROCES VERBAL DE DESCRIPTION

Aucun paiement n'étant intervenu, il m'est demandé, de dresser un procès-verbal de description des biens immobiliers lui appartenant et sis 11 place Painlevé / 6 rue Delavelle à Saint-Etienne, cadastrés Section BY n° 65.

Les biens de la SCI MECHEROUR consistent en un tènement immobilier réunissant deux maisons mitoyennes, bénéficiant d'un accès depuis la place Paul Painlevé et d'un accès depuis la rue Delavelle.

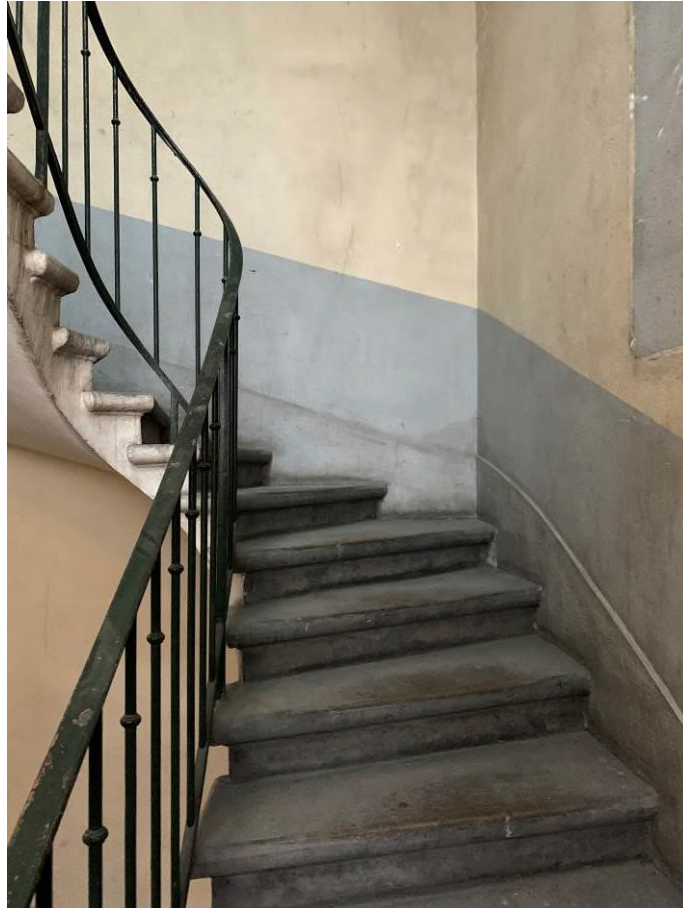
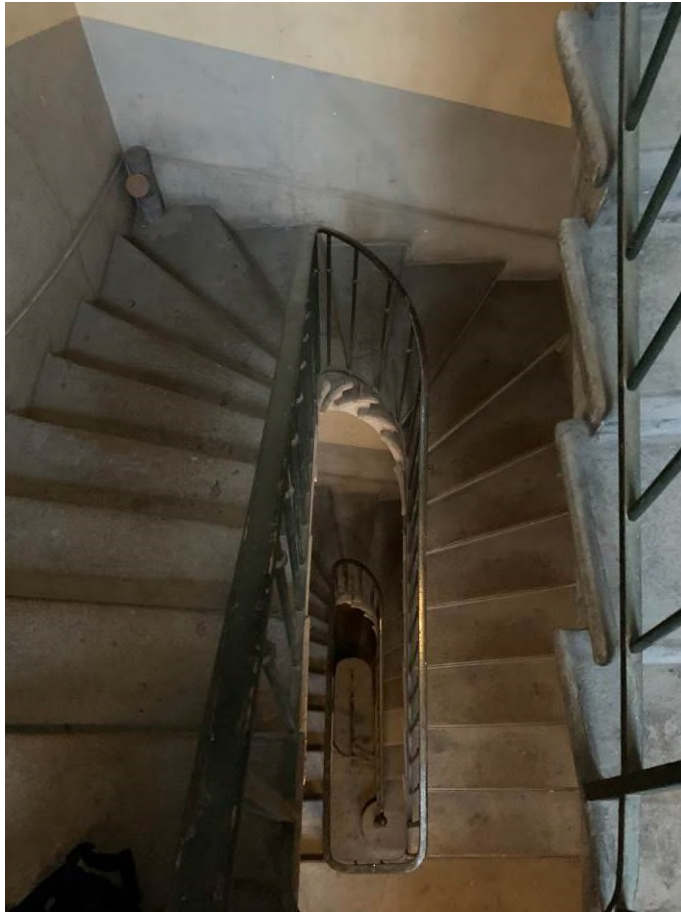
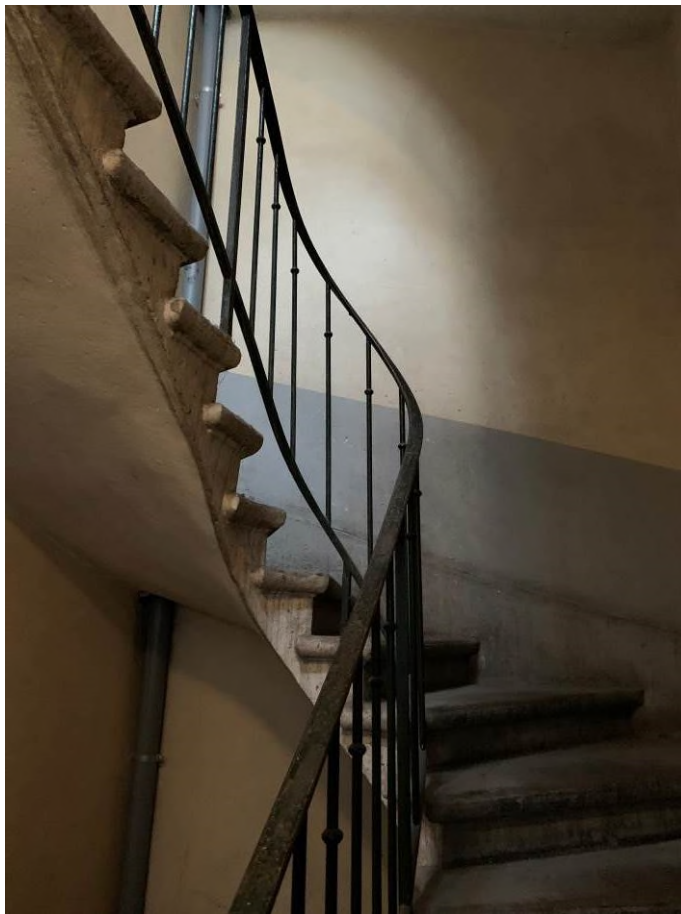
Il existe un escalier commun intérieur, desservant les appartements donnant à la fois sur la Place Painlevé et sur le rue Delavelle.

Il s'agit d'un escalier béton. Les murs de la montée d'escalier sont peints. Sur chaque palier il existe une fenêtre bois simple vitrage donnant sur la cour intérieure du tènement immobilier.

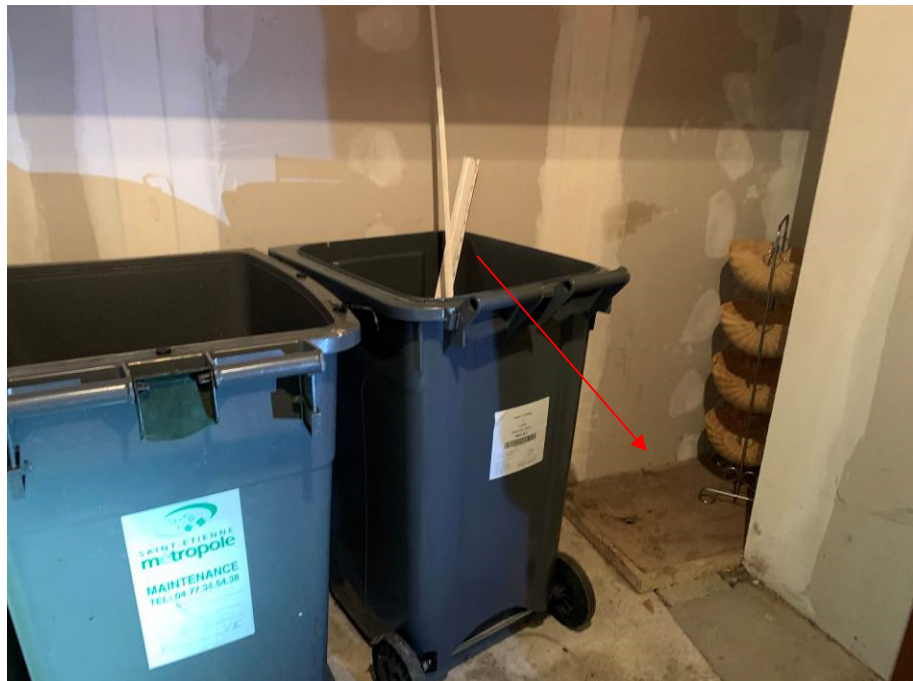
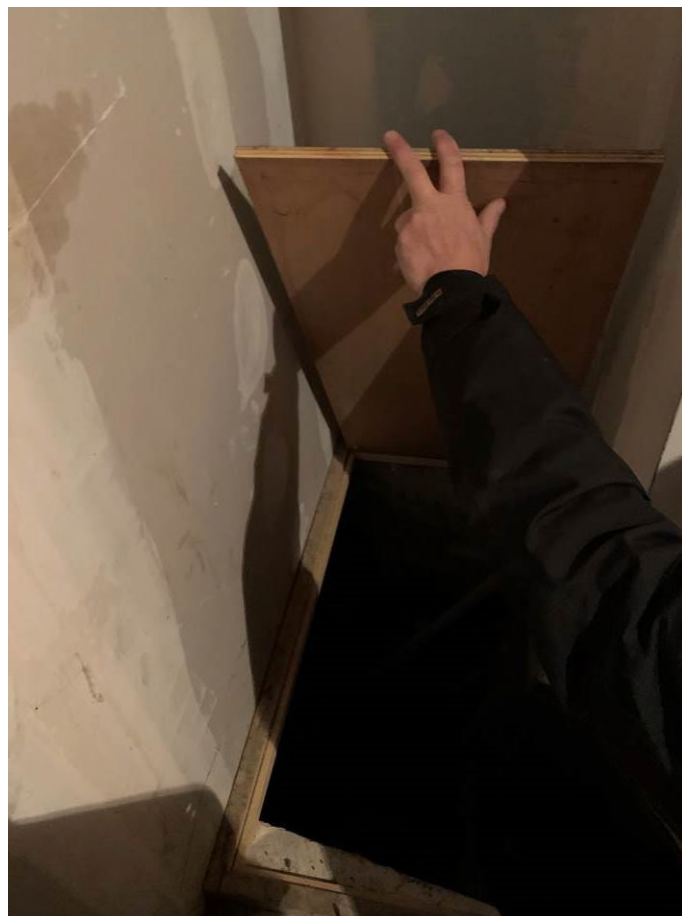
Les caves :

Il existe une première cave, au sous-sol de la maison donnant place Paul Painlevé, accessible par une trappe située dans le local poubelle situé dans le hall d'entrée de l'immeuble.

Le sol est recouvert de terre battue, les murs sont en pierres.

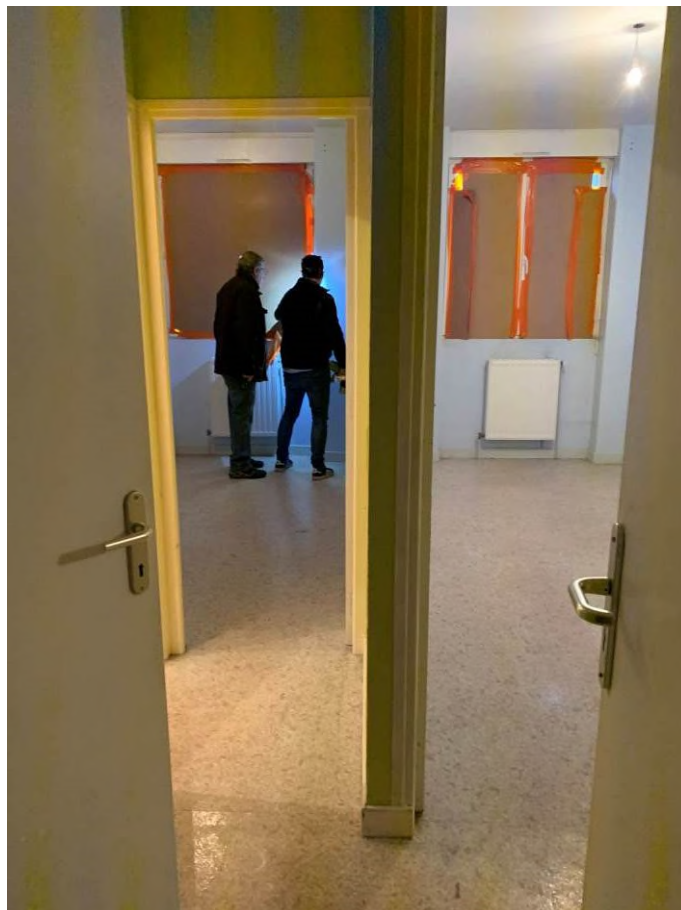
Hall d'entrée – dégagement :

Le sol est recouvert de linoléum, les murs de fibre de verre peinte et le plafond est peint.

L'ensemble est en état d'usage.

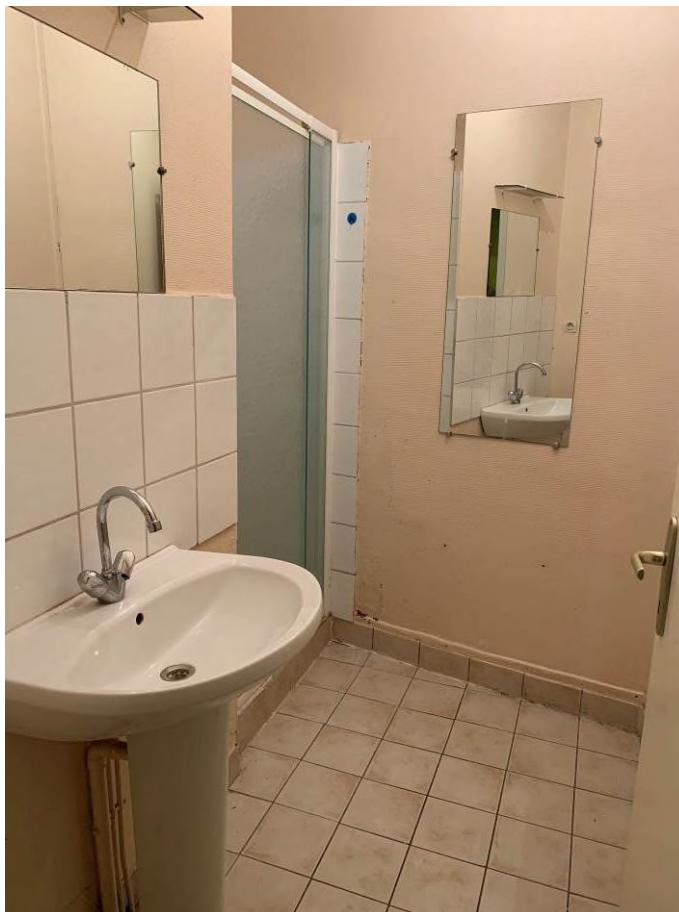
Salle de bains :

Le sol est recouvert de carrelage, les murs et le plafond de fibre de verre peinte.

La pièce est équipée d'un lavabo sur colonne, d'une cabine de douche et d'un radiateur.

L'ensemble est vétuste.

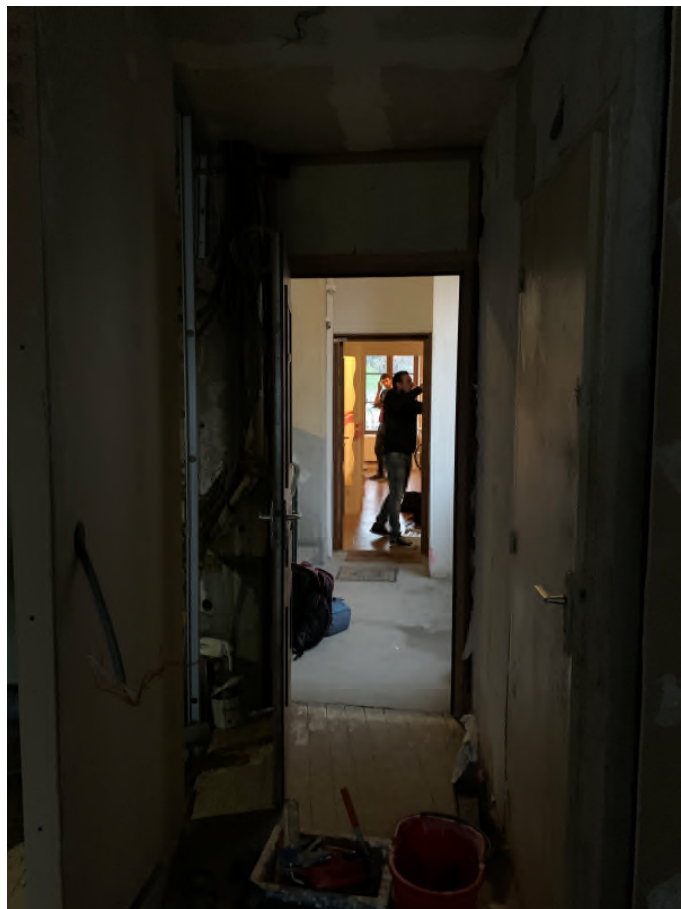
Entrée et séjour :

Je constate que l'appartement est en travaux, et actuellement inhabitable en l'état.

Il est dépourvu de système de chauffage et d'électricité.

Le sol est recouvert de parquet, les murs et le plafond de plaque de plâtre brutes.

Il existe une cheminée.

La pièce est pourvue de deux fenêtres bois double vitrage avec volet roulant manuel donnant sur la Place Painlevé.

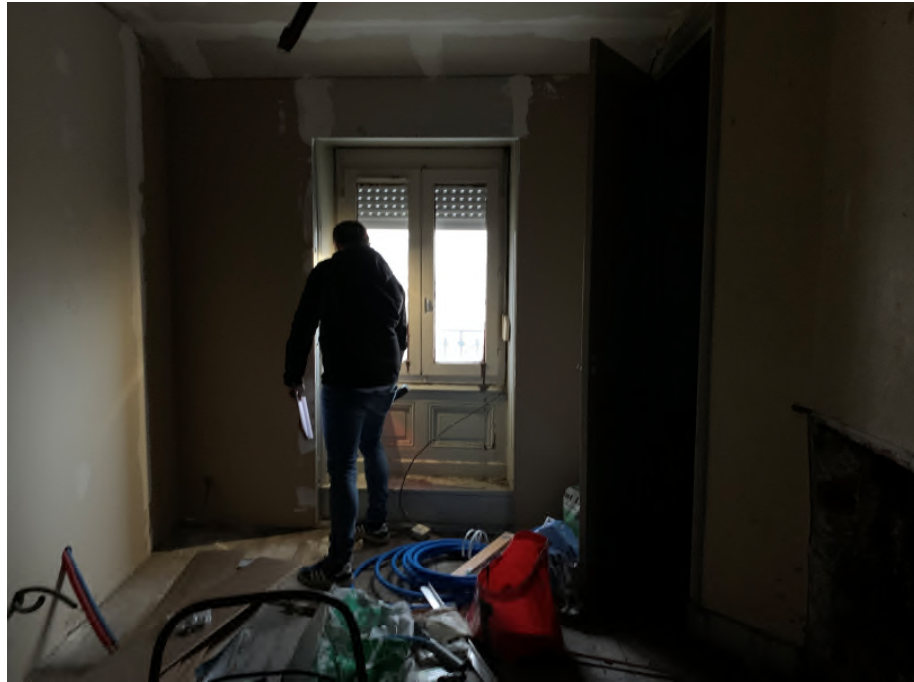
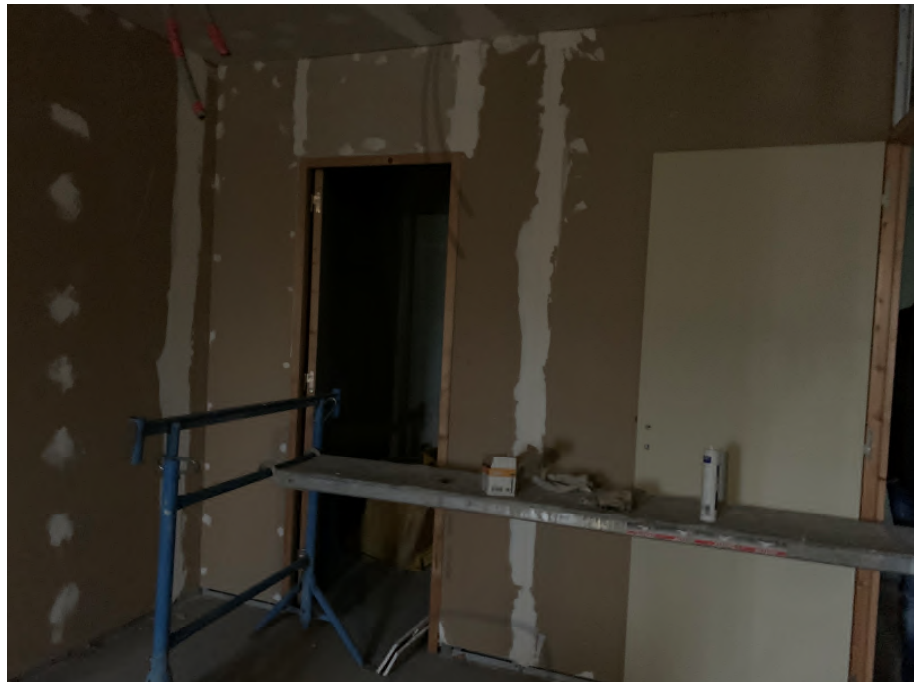
Chambre :

Le sol est recouvert de parquet, les murs et le plafond de plaques de plâtre brutes.

La pièce est pourvue d'une fenêtre bois double vitrage donnant sur la Place Painlevé.

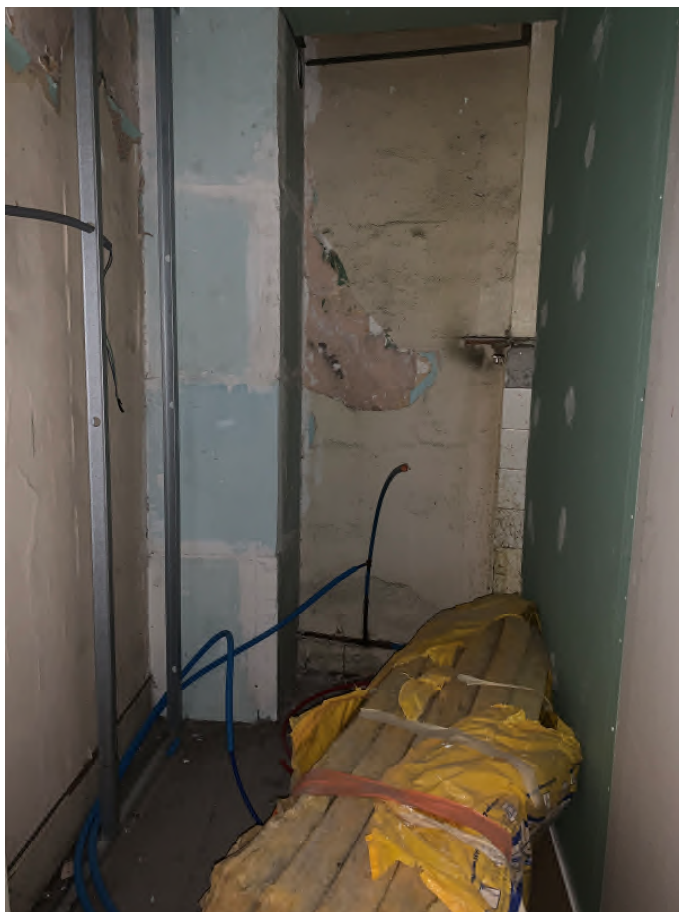
La salle de bains :

Le sol est recouvert d'un vieux plancher, les murs et le plafond de plaques de plâtre brutes.

Aucun équipement sanitaire n'est installé dans la pièce.

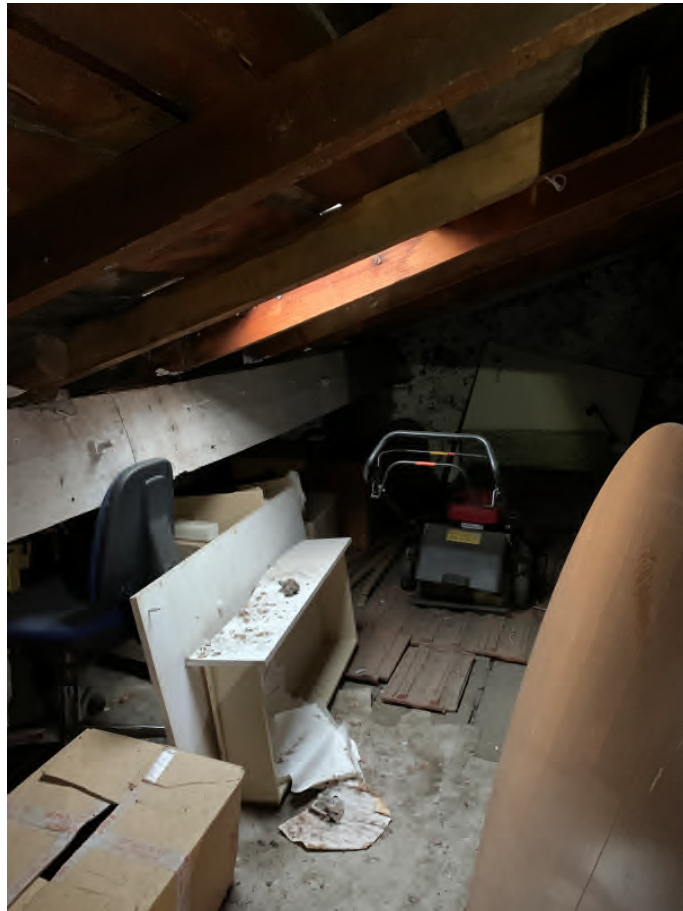
Le grenier – quatrième étage, porte droite – immeuble Place Paul Painlevé

Le sol est recouvert d'un plancher bois, les murs sont en briques et machefer et la charpente bois est apparente. Il existe une petite fenêtre de toit.
