## **PROCES-VERBAL DESCRIPTIF**

Adresse du bien saisi : 11 rue Pasteur 69270 FONTAINES SUR SAONE

Bien saisi : un appartement T1 bis au 5ème étage

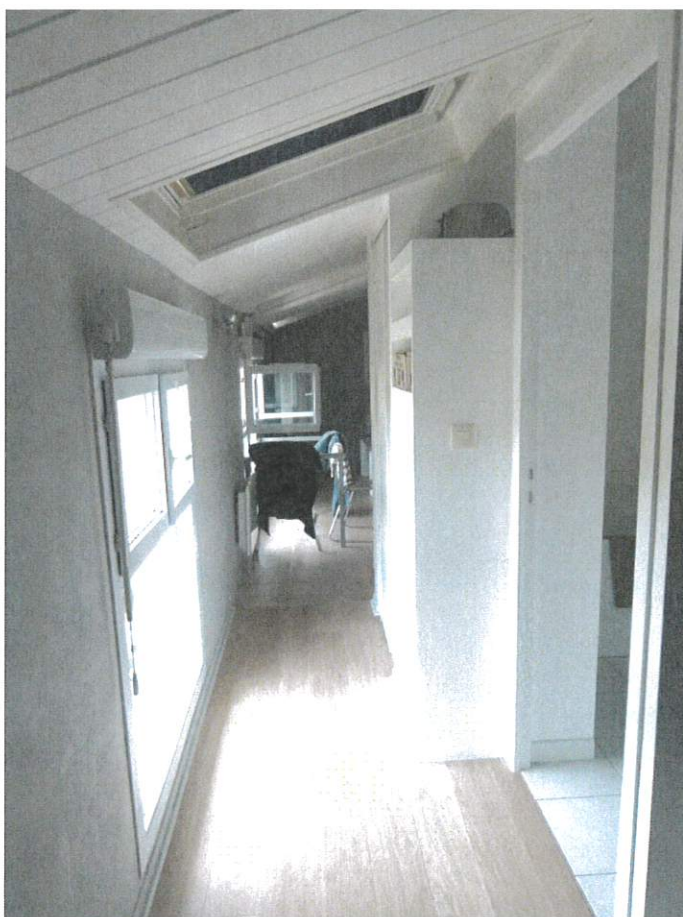
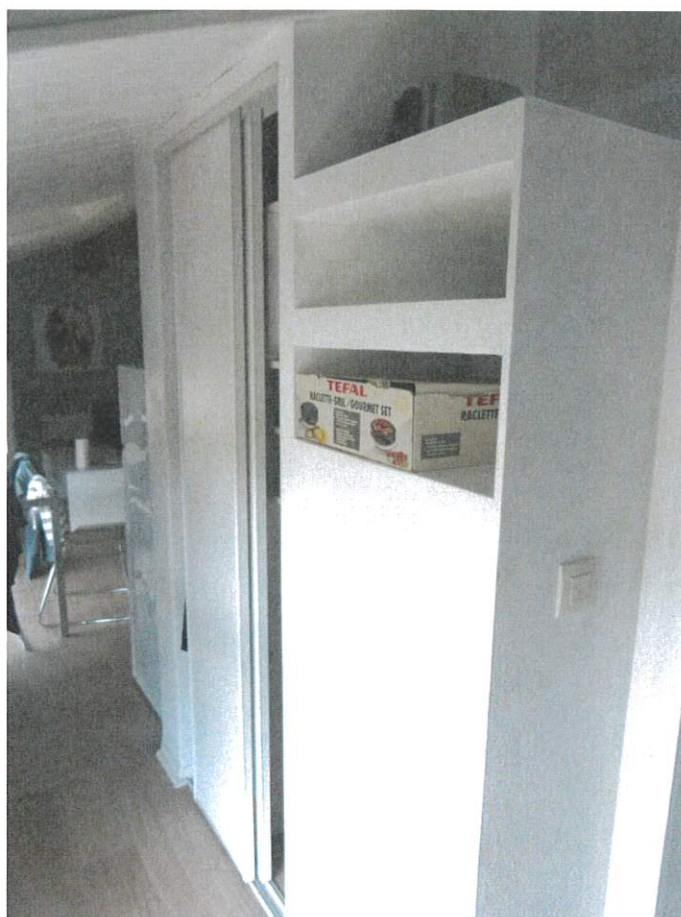
Dans le passage entre le séjour et la chambre, il existe un placard mural avec deux portes coulissantes ainsi qu'une fenêtre avec deux petits battants amovibles et un pan fixe, composée de menuiseries en PVC et de doubles vitrages, avec un store déroulant à manivelle.
