PROCES-VERBAL DESCRIPTIF

Adresse du bien saisi : 291 route de Genas 69100 VILLEURBANNE

Type de bien: maison

[Date: 08 FEVRIER 2019]

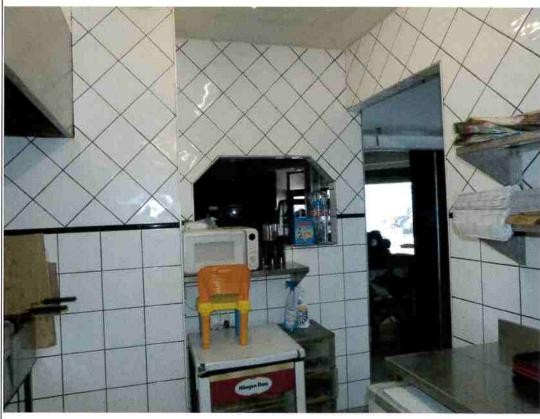
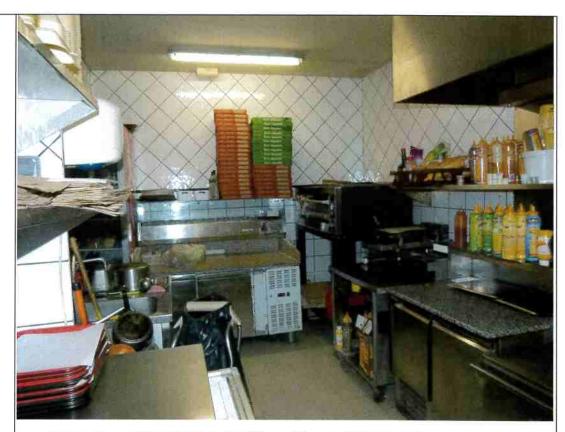
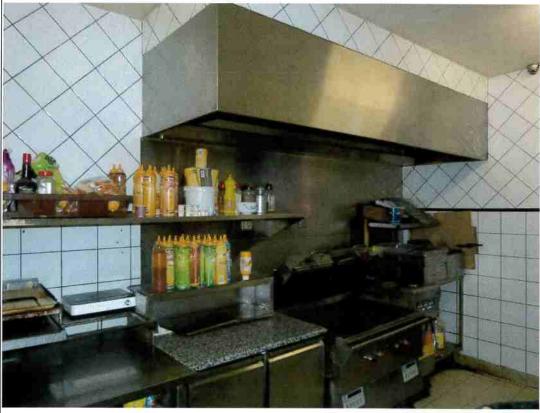
<u>Cuisine :</u>

Il existe des traces d'humidité provenant d'un dégât des eaux dans l'angle au fond à droite.

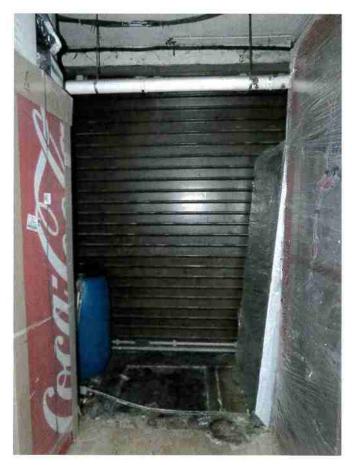
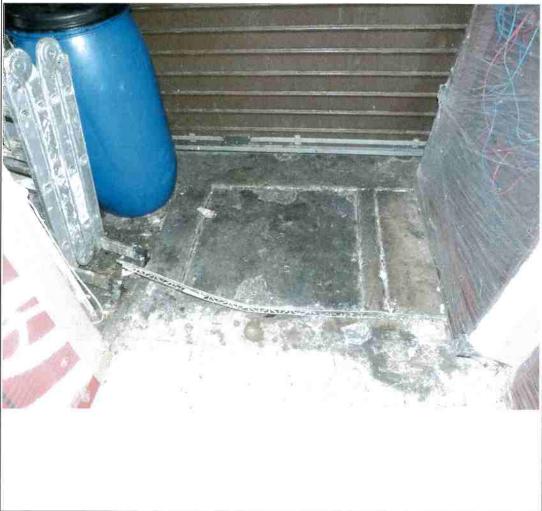
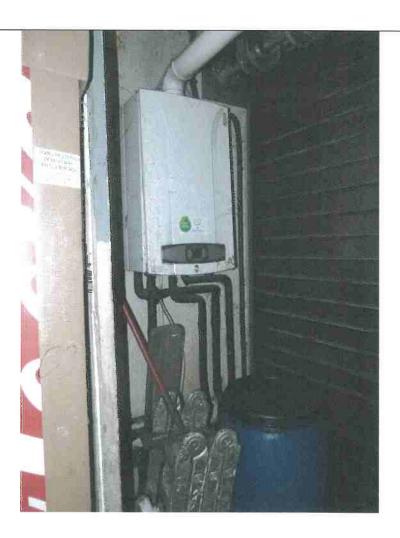
Arrière-cuisine :

Sol : carrelage
Murs : carrelage et peinture
Plafond : peinture
Monsieur GUEBOUR m'indique qu'il existe une fuite le long de la colonne d'évacuation des eaux de pluie.

Il existe un rideau électrique donnant sur la rue, les trappes d'accès à la fosse septique, un chauffe-eau.
